# 家电维修 2

HOUSEHOLD APPLIANCE REPAIRING

增辑

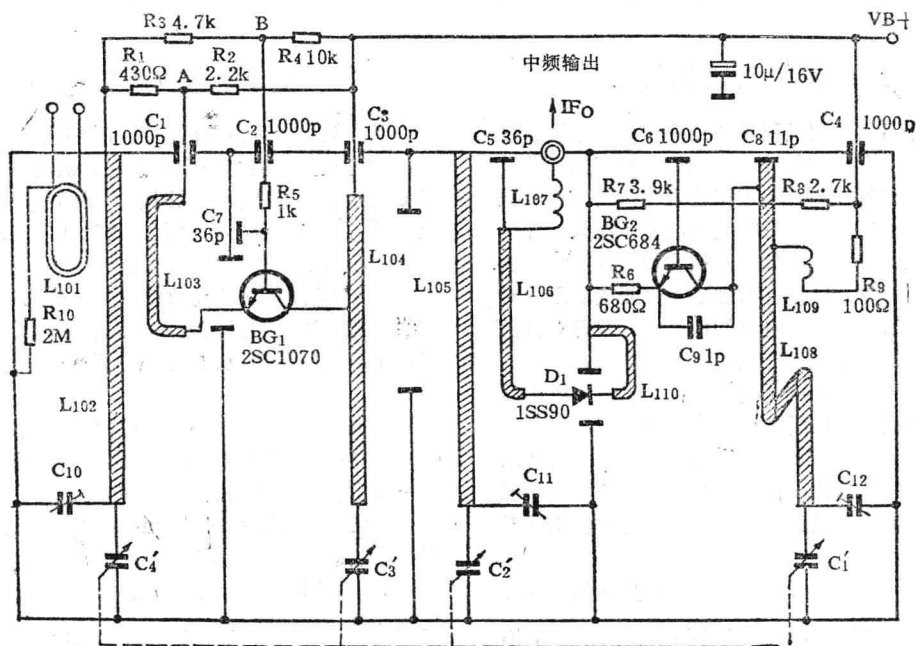
图 1-1

倘若12V正常，再测A、B点（请参看图1-1）电压应为3.6V与3V。如电压不相符，可能为R1—R4损坏，如上述电路电压正常，故障就在调谐盒内。

先测外部电源电压为12V，A点电压为3.6V，B点电压为11V，B点电压不正常。测量R6正常，断开电源线测得总电流为40mA，可判断高放管c、e极间击穿。取下高放管，测得c、e极间只有40Ω的阻值，

换上新管后一切正常。

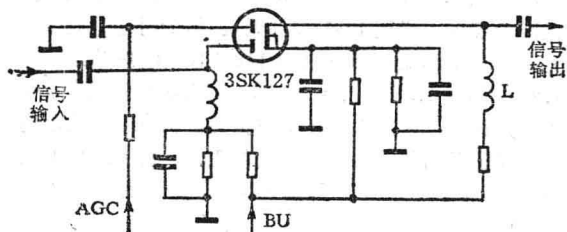
图 1-2

〔分析检修〕 此故障一般在高频头, 针对 UHF 频段无图、无声, 首先检查其 BU 供电电源, 再测各管的各极电压。为快速缩小故障范围, 在混频管基极加干扰信号, 屏幕上有正常反应, 在高放管漏极加干扰信号, 正常。但当在双栅场效应管第一栅极加干扰信号时 (参看图 1-2), 屏幕上几乎看不到反应, 说明故障就在双栅高放管 3SK127 及其周围电路。因为此机 UHF 频段的高放级电路与 VHF 高放级电路一模一样, 故可测该高放管各极对地电压, 与 VHF 高放管各极电压进行比较。发现 UHF 频段的双栅高放管的第二栅极和源极电压均较 VHF 频段高放管相应脚的电压为高。再逐一检测 UHF 频段高放管各极所接电阻电容, 均正常。焊下 3SK127 测量, 该高放管也正常。

我们知道, 双栅极管的放大倍数量与第二栅极电压成正比的, 即为正向 AGC 控制。为快速排除故障, 采用升高 UHF 频道高放管第二栅极电压的办法。即用电阻分压法直接从 BU 电源分压, 取出所需要的电压加给第二栅极。

由于 UHF 与 VHF 的 AGC 供电电压在高频头印制版上是同一根连线。为不致因 AGC 电压外加不可控制而使 VHF 频道高放管增益过大而导致 VHF 频道图象出现网纹干扰, 笔者用分割 UHF 与 VHF 的 AGC 连线, 把从 12V 电源上用电阻分压后取出的 8V 电压单独加至 UHF 频道高放管。再次开机后, UHF 频段图、声正常。

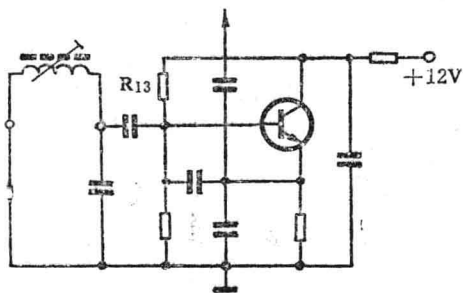
图1-3

〔分析检修〕 声音正常，但图象噪点多，对比度不够，说明故障在图象通道部分增益不够所致。此时用干扰法从视放级基级往前逐级加干扰信号，直到中放第一级，屏幕上噪点反应均逐级增强，故证明通道部分基本正常。此时查视放射极对比度控制电路及AGC电路，均属正常。为此怀疑高频头有故障。此时拆开高频头并测高放管、混频管各极电压，也都正常。分别在混频管及高放管基极加干扰信号，屏幕上反应也正常。我们知道，在混频、高放管基极加干扰信号，屏幕上噪点反应正常，说明其放大功能正常，但混频管的作用还有将本机振荡与图象信号频率进行差频，选出电视机中放所需要的中频信号。如果本机振荡输出的功率不够，也将造成整个高频头输出功率不够，图象中放通道也就得不到足够的图象中频信号，从而导致上述故障。

在允许的范围内，增加或者说影响输出功率有三个方：一是振荡管的放大倍数；二是振荡管上偏置电阻R13；三是输出耦合电容。因为此时振荡管也工作，加之笔者手头无此种管子，遂用减小振荡管上偏置电阻的办法，即将R13从15kΩ减小到11kΩ后（参看图1-3），再开机，图象恢复正常，故障排除。

这里请注意，R13不可太小，太小了一是易损坏振荡管；二是使振荡过强产生高频辐射而干扰邻居电视机的正常收看。此外，上述修理只是一种应急修理方法。

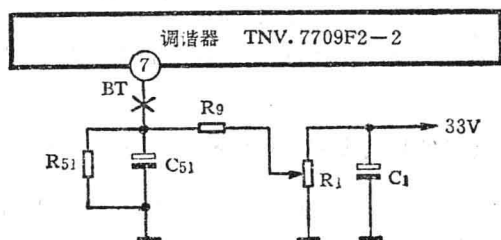
图 1-5

首先确定故障是在外围供电电路还是在高频头内。(1) 断开高频头⑦脚与 BT 的连线，测量 BT 连线供给高频头调谐电压，(见图 1-5) 若电压不稳定，则故障出在外围电路。当电压很稳定，则故障出在高频头内部。(2) 在高频头 7 脚与 BT 连接线处串入  $50\mu\text{A}$  电表收看，图象正常而又稳定时：2 频道应为  $-3.3\mu\text{A}$ ；4 频道为  $+5.5\mu\text{A}$ ；8 频道为  $+4\mu\text{A}$ ；12 频道为  $+12.5\mu\text{A}$ ；U 段最高端为  $+20\mu\text{A}$ （用 30 型万用表测量，有无信号无关）。若电流超出 10%，而又不稳定，则证明频漂是由于高频头内的瓷片电容器 C1 至 C8 个别漏电引起（高频头内部结构位置 1:1，见图 1-6）。取下高频头，撬开面盖，仔细观察瓷片电容器三条棱边（常在上棱边）有黑点或变黑的线状黑斑分布在电容器两焊接片上，造成高频漏电，产生频漂（常出现漏电的电容器有 C2、C4、C5、C8）。用铬铁焊下漏电容容器，用零号水砂纸擦去黑色氧化物，再用酒精洗净（洗净后不能用手去摸瓷片电容器，以防手汗污染，再次变黑漏电），然后用酒精松香水在瓷片电容器上刷一层作封闭处理，在台灯上烘干，上机试看。如电流表有时还有轻微摆动，同时图象伴音不正常，证明还有瓷片电容器漏电，再细心检查，直到彻底根除。

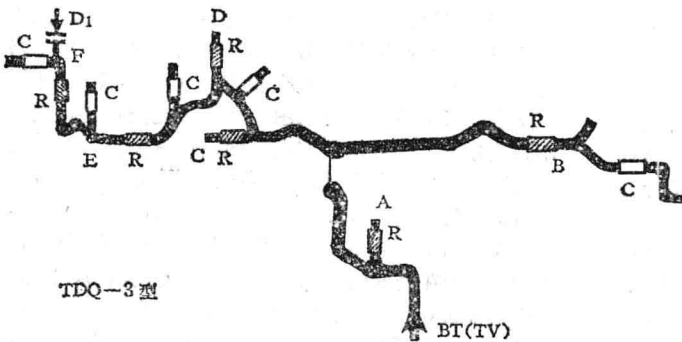
图 1-7

高频头印板上的 TV 走线简略描绘如图 1-7 所示, 并在各级 TV 滤波电阻的终端标上代号。先测 A 点, 继而测 B 点、C 点、D 点、E 点, 测量结果各点电压波动的幅度大致一样。但是, 当测量 F 点时, 该点电压波动幅度明显大于其它各点。于是肯定: 在 F 点上, 有漏电元件。

从图中看出, F 点共三只元件: 一只滤波电阻; 一只滤波电容; 一只变容二极管。在印板很干净的情况下, 电阻不可能漏电, 除此而外, 电容和变容管漏电的可能性最大。先把电容 C 焊下, 此时此点的 TV 不再波动了, 而且整个 TV 也很稳定。说明故障是由该电容漏电引起的。

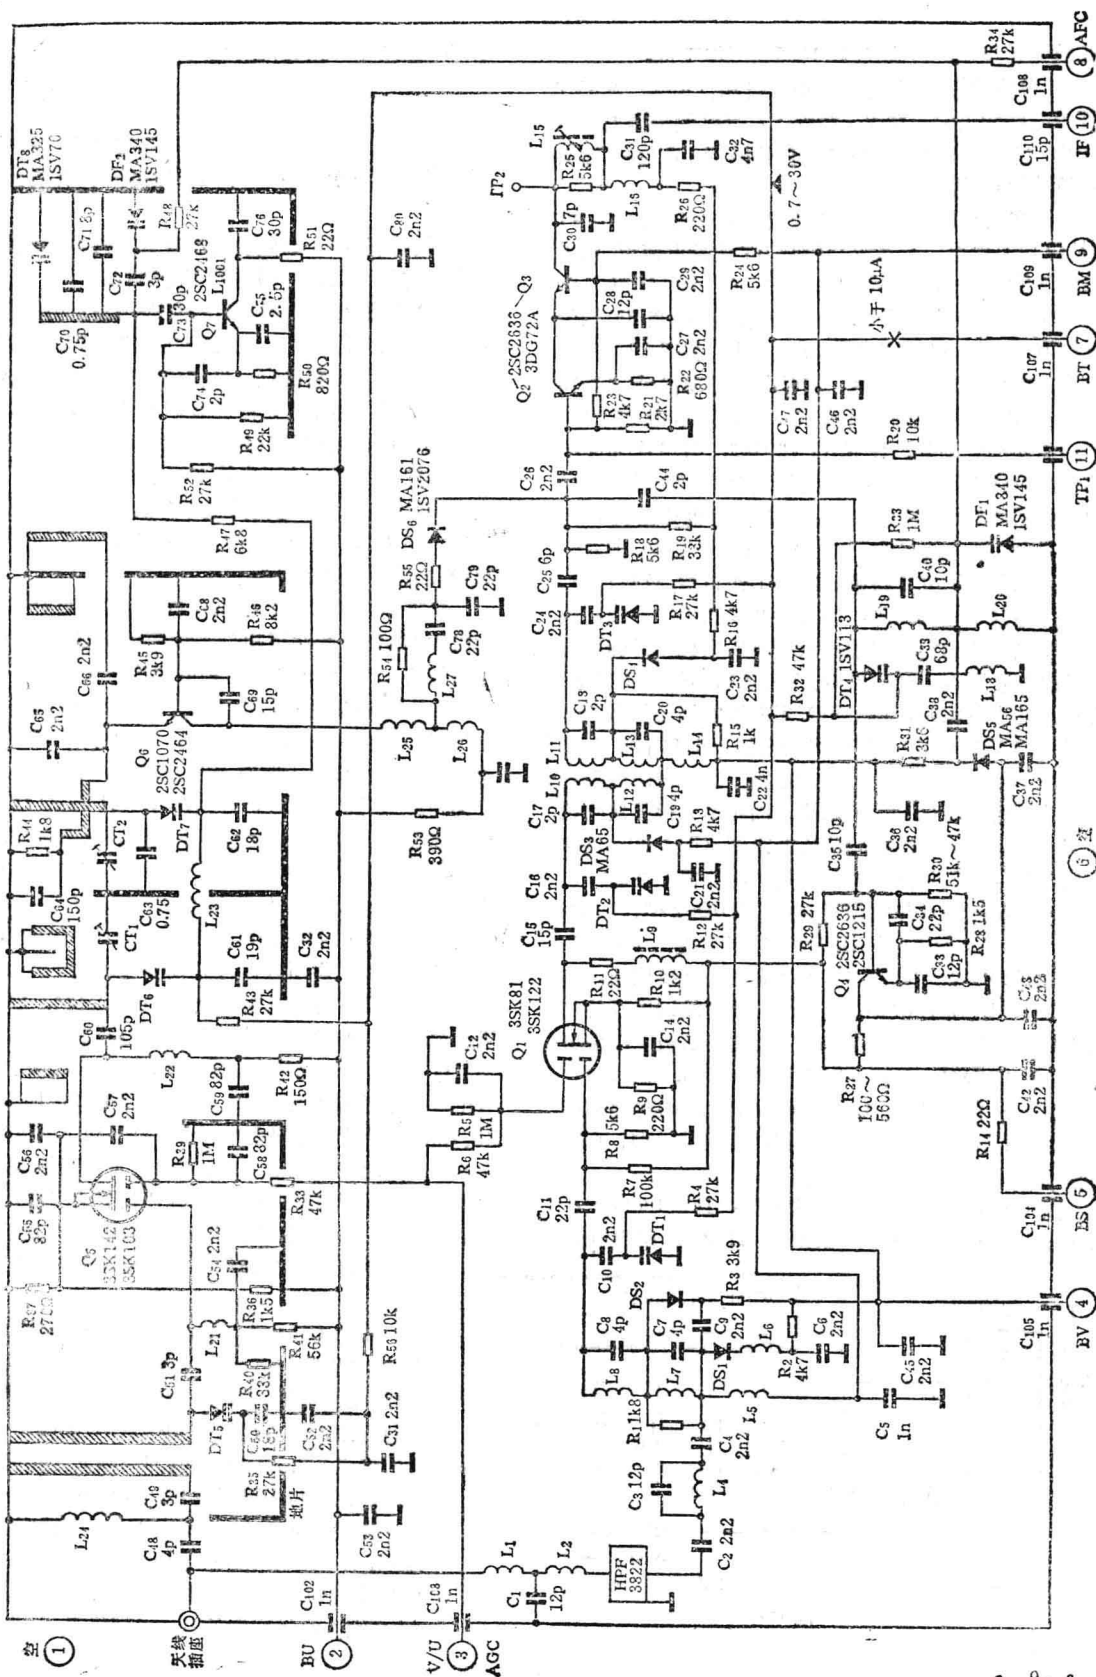
图 1-8

综述以上三例故障,都属漏电或积尘,造成高频头调谐电压不稳定,又使本振频率发生偏移,同时  $U$ 、 $V$  频段相互影响,致使伴音、图象色彩不好或不稳定。在修理这类故障时,可采用万用表微安档测量高频头 BT 端 (7 脚) 电流同时采用断路法,即可判断故障的所在。修理高频头时,各种电路图集都未印出彩电高频头印板,检修时比较困难。因此本人根据实物绘制了松下 ET-17C 型高频头的电路图 (图 1-8),供大家使用参考。利用此图检修高频头将非常方便。

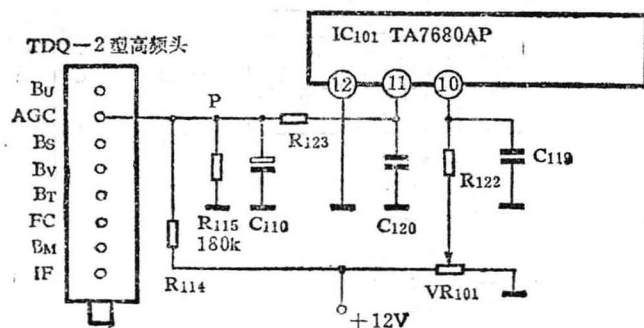
图 1-9

——〔分析检修〕 灵敏度低一般是通道部分的故障。采用干扰法分段检查。先碰触高频头中频 IF 输出端,在屏幕有较强闪亮反应,再往前级碰触天线输入端反应反而不强,初步断定故障在高频头部分。测高频头 AGC 端电压在无信号时只有 2 伏,接收强电台 AGC 电压仍维持不变,比正常值 7V 明显下降。断开高频头 AGC 连线, P 点电压升至 7V (见图 1-9),说明高频头内部 AGC 有漏电现象。该机高频头采用成都产 TDQ-2 型电调谐高频头。

拆下高频头,用  $R \times 10k\Omega$  档测 AGC 端对地正向电阻约 30k $\Omega$ 。此法适用于高放管采用双栅场效应管的高频头,一般 AGC 端对地电阻均较大,甚至无穷大。由于高频头采用片状元件安装,结构紧凑,为避免乱拆而损坏高频头其他元件,首先从 TDQ-2 型高频头原理图进行分析判断,该机高放 AGC 电压引入后分为两路 (见图 1-10),分别各经一只 47k $\Omega$  电阻加至  $V$  频段及  $U$  频段高放管第 2 栅极。从 AGC 端量入的正向电阻等于  $(R_{38}+R_{39}) \parallel (R_5+R_6)$  之值,约为 500 k $\Omega$  左右。因此 AGC 端阻值下降,可能是 C101、C58、C57、C12 漏电或  $R_5$ 、 $R_{39}$  变值 (一般电阻阻值变小机会极少) 等所致。再分别测 Q1、Q5 第 2 栅极 (即 B、C 点) 对地电阻,均为 70k $\Omega$  左右。由于此两点对地阻值均比 A 点大,说明漏电点在 A 点,即排除了与 B、C 点连结的各元件损坏的可能,故障范围缩小在与 A 点连接的元件上。但因为  $R_6$ 、 $R_{38}$  阻值远比  $R_5$ 、 $R_{39}$  小得多,即使变小至 0,也不致 A 端阻值严重下降,因此,肯定是 C101 漏电严重,阻值较小。因并接在 AGC 端与地之间的  $R_{115}$  阻值较大 (180k $\Omega$ ),由于 C101 的漏电,使高频头的 AGC 电压严重下降,使高放级的增益降低,而造成灵敏度低的故障。

由于 C101 是一穿心电容,在生产过程中在 AGC 引脚与高频头外壳之间填充介质的形成,无法拆卸。采用电击法修理无效。后采用应急方法,小心用烙铁加热 AGC 引脚与印刷板的焊点,并用一小螺丝刀略微向上撬开 AGC 引脚,使之与线路板脱离,并将外引脚齐根剪断,再用一只 1000pF 瓷片电容一端焊在 AGC 端点,另一端焊在外壳上以代替 C101 (注意引脚尽量剪短),再用一根软导线焊在线路板 AGC 端并穿过空置的  $U_{AGC}$  脚位孔引出,在

装回高频头时,将此引线焊入主板 AGC 位置上即可。  
试机整机灵敏度恢复正常。

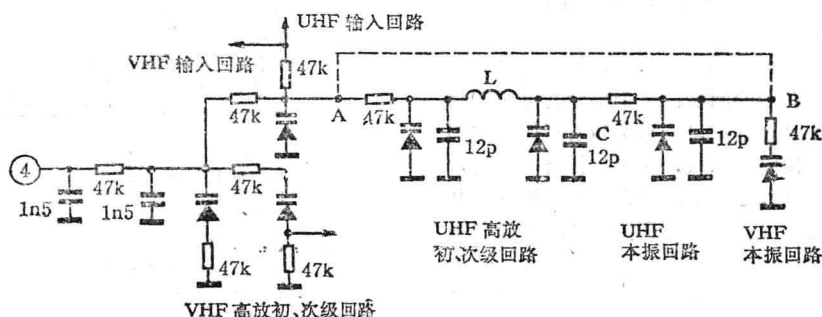
图 1-12

5. 打开高频头，草绘调谐电源供电电路如图 1-12（其他无关元件省略）。从草图 1-12 中可见，调谐电源经 VHF 高放回路——UHF 高放回路——UHF 本振回路——VHF 本振回路串联馈送。为快速确定故障部位，采用短路法，将草图中 A、B 两点用一根导线连接使调谐电源不向 UHF 电路馈电。开机后，VHF I、Ⅱ频段故障消失。可知漏电元件在 UHF 电路部位。

6. 电阻法测 UHF 回路变容二极管，正、反向阻值正常，重点检查三个与变容管并联的 12pF 电容，发现图 1-12 中标 C 的 12p 电容表面发黑，这个电容无引线，是焊在印刷板开槽中的平面电容，焊下后，去掉 A、B 点短路线，I、Ⅱ、U 均恢复正常。图象清晰稳定，伴音良好。此故障是由该电容漏电，引起

UHF、VHF 本振频率漂移（UHF、VHF 本振变容管上的调谐电压改变）所致。该电容用橡皮擦净表面发黑部位仍可继续使用。焊接该电容时，最好用两把烙铁，两面同时加热且时间不宜过长。

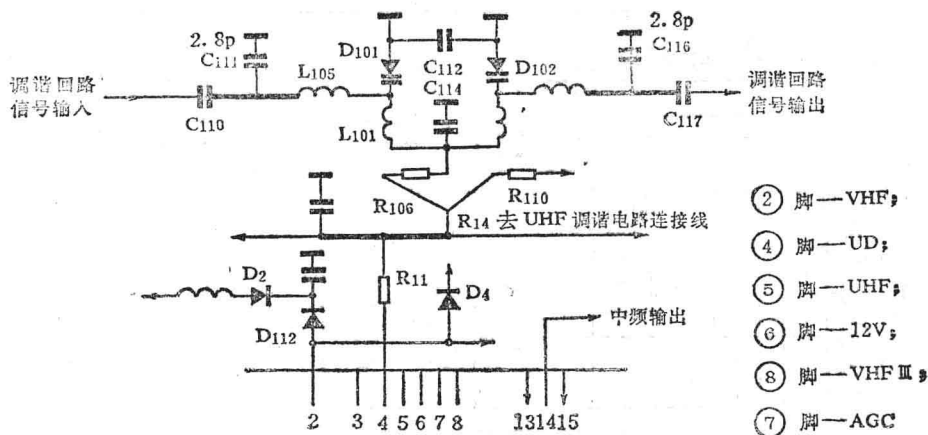
图 1-13

4. 细心顺着④脚调谐电路逐条检查各条支路的情况。此种高频头为了修理方便，各支路都有过桥连接线。当断开去 UHF 调谐电路的过桥连接线 R14 时（见图 1-13），电压立刻上升到 30V。很明显 UHF 调

谐电路有故障。这就缩小了故障的范围。

5. 检查变容二极管 D101 和 D102 都是好的。当断开旁路电容器 C116 时, 调谐电压就立刻上升。换上一只同样的 2.8pF 电容器, 电视机就正常工作了。检查 C116 已严重漏电。

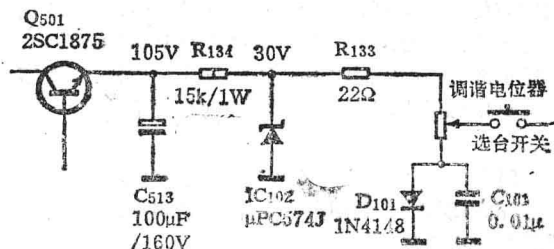
图 1-14

则地变化, 但电压始终偏低。查电阻 R133、R134 的阻值 (参看图 1-14), 正常。检查 IC102 (μPC574J) 稳压管。测量这种二极管时应用晶体管测试仪。如没有晶体管测试仪也可带电测量, 方法是断开负载, 测量 30V 电压变化与否。如不变化, 说明稳压管正常, 反之则有问题。经检查稳压管是好的。我们按原理重新分析调谐器的工作情况。调谐器的调谐电压应是从

0 到 30V 可调的。假如 D101 击穿, 那么 30V 电源电压将被大部分短路入地, 电压调不高。D101 起到零点稳压作用。拆下测量, 证明是 D101 损坏。
