# 发动机轴瓦损坏的 分析与预防

〔美〕卡明斯发动机公司 编

# 序 言

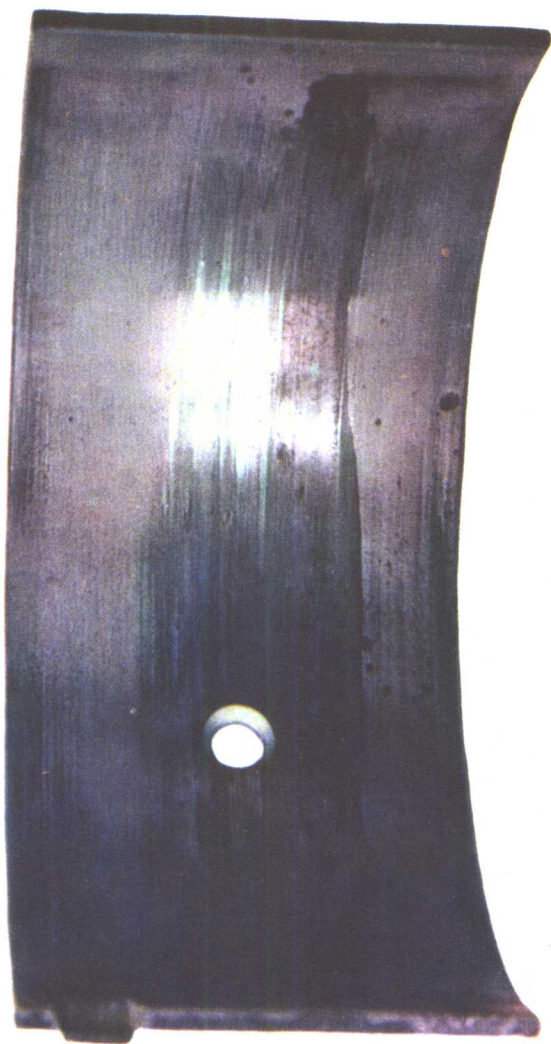
图 1

| 图1. 连杆轴瓦严重擦伤 ..... | 12 |

**图1.** 这个连杆轴瓦的表面出现严重擦伤。该轴瓦取自一台在研究实验室中进行运转试验的 NTC-350 型发动机的一套轴瓦。发动机在500小时热箱试验（额定功率及额定转速）进行到 383 小时的时候，机油泵发生咬死。虽然在发动机上装有低油压自动停车装置，避免了轴瓦严重损坏，但是从照片上仍然可以看到轴瓦表面的擦伤。

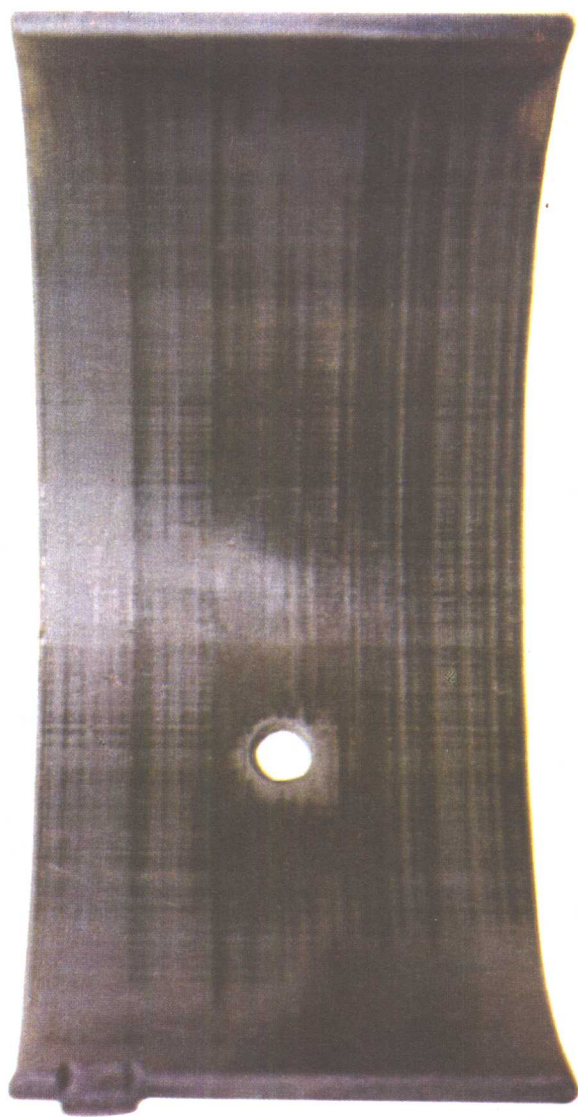
图 2

| 图2. 连杆轴瓦轻度擦伤 ..... | 13 |

**图2.** 该连杆轴瓦的表面显示有轻度擦伤。它取自一台在公路上仅工作了 861 英里的 NTCC-350型发动机。图 3 中的照片为该发动机的全套轴瓦。

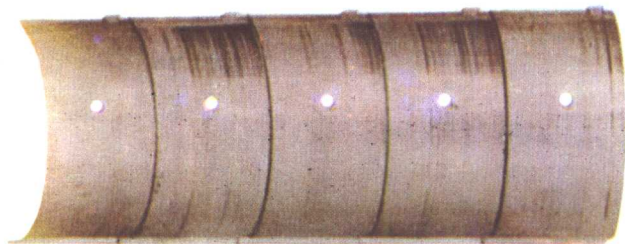
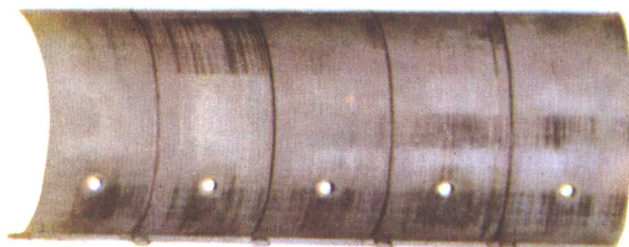
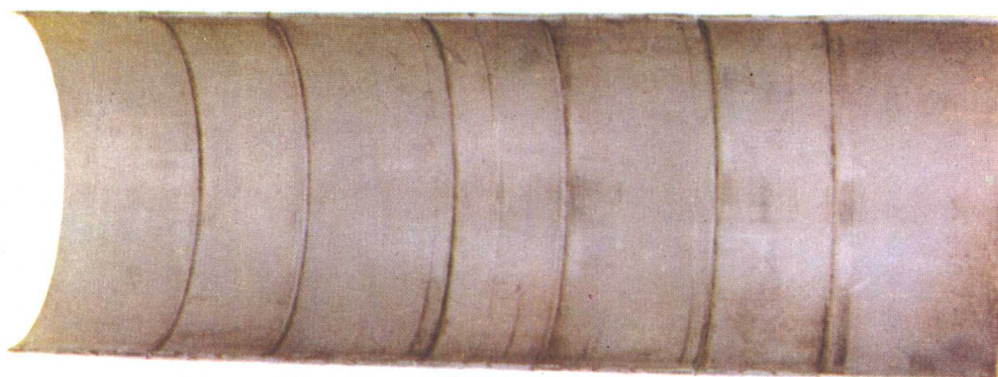
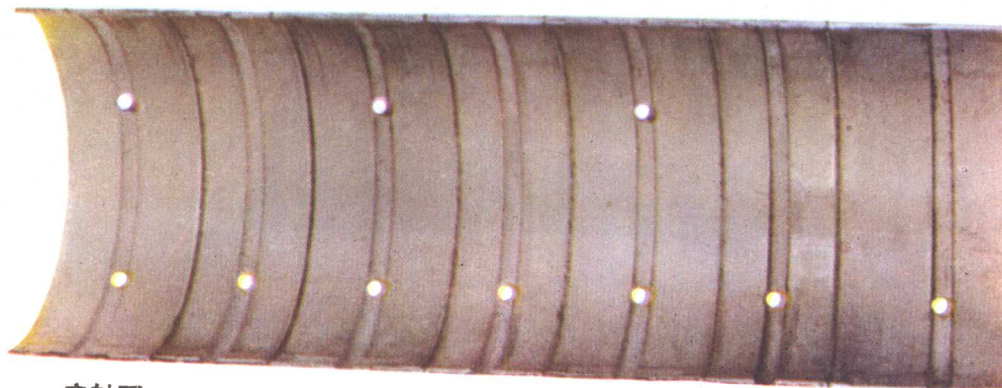
图 3

由于轴瓦表面和轴颈表面发生金属之间的直接接触而呈现斑痕或严重擦痕称为擦伤。擦伤通常出现在由于瞬时缺乏润滑而产生损坏的最初阶段。图 1 表示的可称为严重擦伤，而图 2 中表示的为程度较轻的擦伤。图 3 表示一套连杆轴瓦和主轴瓦，其中上连杆轴瓦有明显的轻度擦伤损坏。这些连杆轴瓦中有一个已旋转并已毁坏。其连杆已不能用来检测原来的拧紧情况，因此连杆轴瓦的擦伤特征就是我们对损坏的仅有线索。

| 图3. 上连杆轴瓦轻度擦伤的一套轴瓦 ..... | 14 |

**图3.** 在该套轴瓦中，上连杆轴瓦有中等程度的擦伤。该轴瓦是从一台在公路上仅工作了 861 英里的 NTCC-350 型发动机上取下的。第 4 连杆轴瓦已转动移位并已全部碎裂，因此没有在该套照片中列出。但是，由于其余轴瓦均已显示擦伤，因此，至少可以断定缺乏润滑是轴瓦损坏的一部分原因。

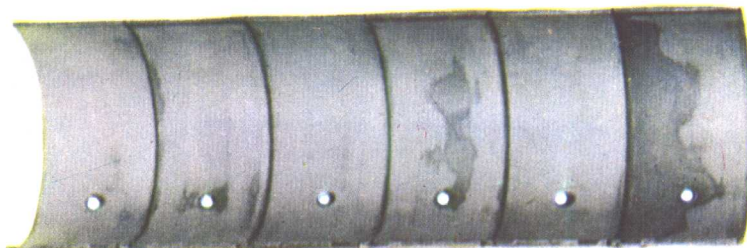
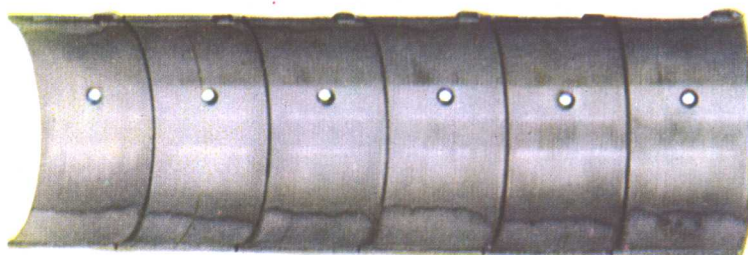
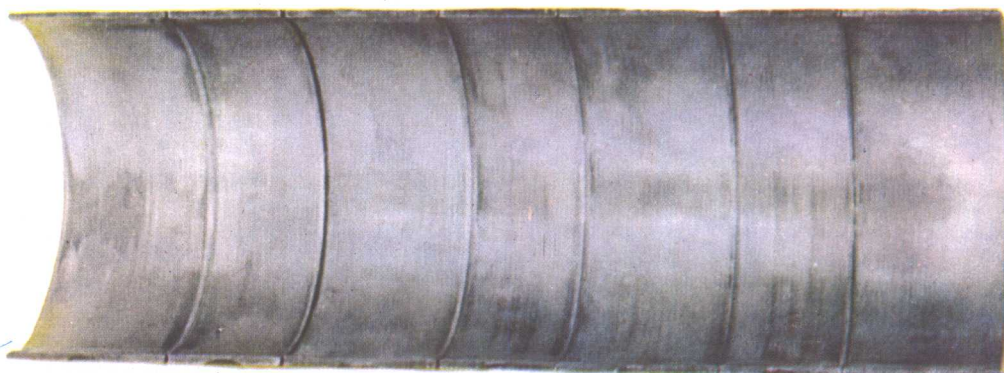
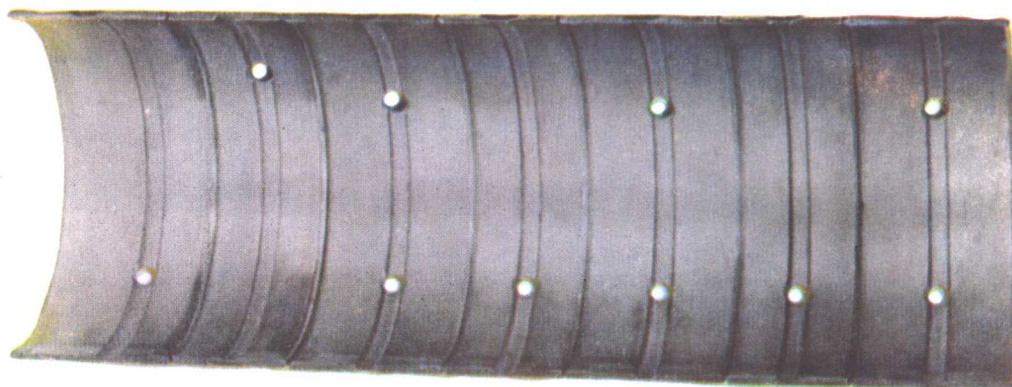
图 4 为行驶里程较少时，轴瓦表面层脱落的一例，它是在有反复擦伤的情况下发生的。注意在主轴瓦中有些擦伤的征兆，但表面层脱落较为严重的是连杆轴瓦，因为它们处在润滑系的末端，最后得到润滑，并且首先受到油流减弱的影响。

轴瓦表面的磨损达到像图 4 这样的程度，应该在更高的里程内发生，但当这一磨损程度出现在不到150,000英里<sup>①</sup>（或相当的工作小时）时，就暗示在发动机操作和保养实践中应该

| 图4. 连杆轴瓦表面层磨损和脱落、主轴瓦擦伤的一套轴瓦 ..... | 15 |

**图4.** 这些轴瓦中的上连杆轴瓦表面层脱落和磨损。它们取自一台在公路上行驶了 36,317 英里的 NTC-290 型发动机。注意下主轴瓦也出现了相当程度的擦伤，按其运行的里程来说，这也被认为是过度磨损。根据取得的资料，第六道连杆轴瓦转动并已毁坏。一个轴瓦抱瓦，其原因尚未确定，但根据其余连杆轴瓦上的擦伤程度，表明已出现了缺乏润滑。可能是结合有间隙的减小或几何形状的变化，使某一轴瓦抱瓦而其余轴瓦尚处于良好状态。一旦轴瓦因缺乏润滑而发热，间隙减小，就会引起温度剧增以致很快发生损坏。

- (1)避免在润滑油面低的情况下运转;
- (2)避免大开节气门起动;
- (3)经常更换润滑油滤清器以防阻塞;
- (4)避免超速和给油过多。
