# 水利水电工程事故处理 及问题研究

肖振荣 编著

# 第 1 篇 水利水电工程事故处理

## 第 1 章 水库库区漏水事故类

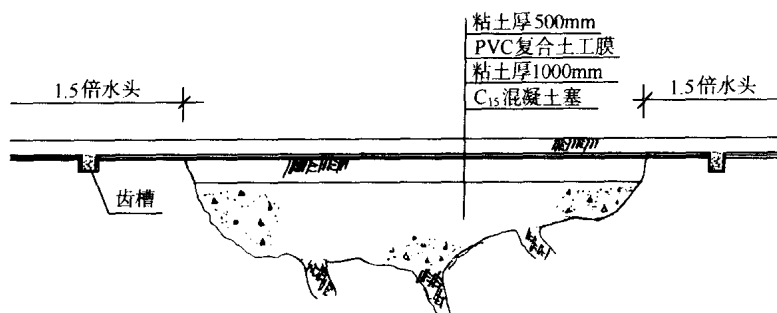
图 1.1 裂隙处理示意图

1989年2月中旬,水库所在县水电局聘请核工业部中南310工程勘探公司对该库区和坝基进行详查,得出的结论是:在库区的东区,砂页岩与灰岩接触面附近,中厚层状灰岩中出现了一组密集度较大的岩溶裂隙带,裂面平直,延伸稳定,单脉宽度 $0.1\sim 1\text{cm}$ ,间隔 $10\sim 30\text{cm}$ ,发育宽度 $10\sim 30\text{cm}$ ,裂隙被方解石脉充填,早期为灰色胶状,产状的倾向 $280^\circ$ ,这组裂隙控制了库区东侧大小不等的十几个漏水洞,形成一组岩溶裂隙溶洞发育带。库内水流入漏水洞后进入岩溶带,于坝下游200m处涌出。

该水库库底北北东区距大坝距离约 $180\sim 230\text{m}$ ,宽60m的地方有明显的漏水小孔洞,孔径 $\phi 20\sim 100\text{mm}$ ,水从小孔洞中漏走,因此,对该范围内共 $3000\text{m}^2$ 面积进行铺盖土工膜防渗。

采用复合土工膜处理方法,如图1.1所示。

(1) 空洞处理: 水库库底有 3 处较大的漏水空洞, 先沿洞开挖约 2m 深后, 用 C<sub>15</sub> 混凝土将洞封堵。依次设置 0.75m 厚环向反滤体, 回填粘土厚 1.0m, 并夯实。

(3) 设置齿槽: 考虑防漏区部分是斜坡, 坡度约为 1:5, 为防止土工膜滑动和不均匀填土沉陷而拉裂土工膜, 沿四周边缘设置齿槽, 每间隔 5m 设置纵横槽, 槽深 0.4m, 宽 0.4m。

(4) 复合土工膜铺盖: 先将复合土工膜铺开拉齐, 沿长边一次性铺到位, 两布采用粘合剂搭接, PVC 复合土工膜幅宽 2m, 厂家在生产时预留边 8mm, 搭接前将主膜用毛巾擦干净无污物, 然后分层粘接, 用油灰刀将粘合剂均匀括涂在主、副膜上粘合, 用平整的木板垫在下面, 并用小木锤轻敲击, 以便密实, 粘接后 1h 不能随便移动, 3h 可达到固结强度。

(6) 粘土铺盖:检查膜与地面贴紧后,接着在土工膜上铺盖粘土,施工时从取土最近的一边开始逐渐向另一边推进,防止施工时将膜破坏,回填粘土厚 0.5m,并将土压实,要求土料中不含有尖角石子。

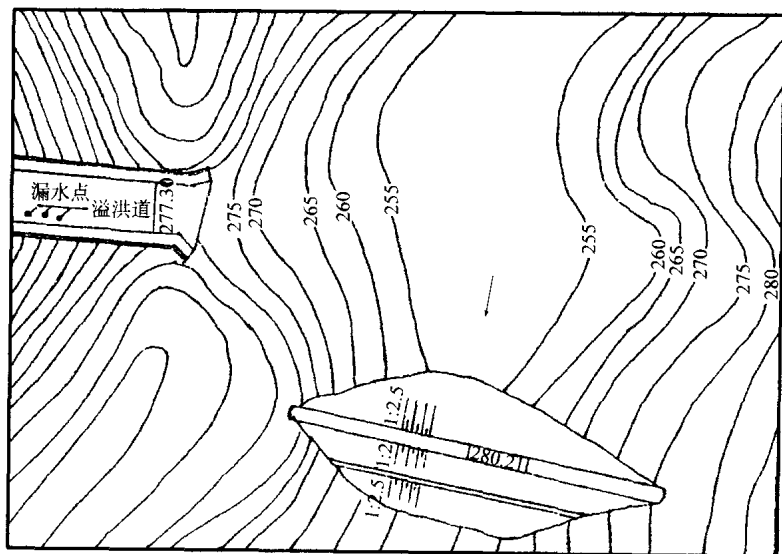
图 1.2 溢洪道漏水点示意图(高程单位:m)

某水库,1968 年建成,坝型为均质土坝,库容 409 万  $\text{m}^3$ 。运行多年后,右岸山坡溢洪道边缘处漏水,三点成一线,相距 1.4m 和 2.1m。涌水量近库区点大,远库区点小。且逐年增大,随库水位变化而变化,最大漏水量 7L/s。漏水点低于正常水位高度 23m。漏水点高程距库内相等高程点的最短距离为 86m,即为一较薄的山体。如图 1.2 所示。

事故发生后,对漏水点区域进行地质详细勘察。该地区为泥盆系下统郁江组( $D_2y$ )砂岩,粉砂岩夹页岩。溢洪道位置有一断层通过,走向北西  $5^\circ \sim 25^\circ$ ,倾向东北,倾角  $75^\circ \sim 80^\circ$ 。正断层,宽度为

0.8~1.5m。断层大部为泥质充填,因挤压,充填物胶结稍密实。断层通过库区约120多米。由于有一定的水头形成水压,水逐渐进入断层,多年后,击穿漏水。

(1) 深层固结和帷幕灌浆,两排,排距2.0m,每排8孔,孔距1.5m。孔深不等,根据断层倾角定,最浅达正常水位以下30m,最深达正常水位以下45m。

(2) 因水库的水无法排干,所以只能在库内断层带做粘土铺盖,铺盖宽度不等,按土坝规范要求设置。
