国家电网公司运维检修部 组编

配网低电压治理 典型示范

为有效指导配网低电压治理工作，提升治理成效，本书选取了国网江苏、浙江电力等单位26个具有示范作用的低电压治理典型案例，为配网低电压治理工作提供示范，包括典型运维管理措施、变电站中压母线电压治理、中压线路末端低电压治理、配电变压器台区低电压治理、配网低电压监测五个部分。

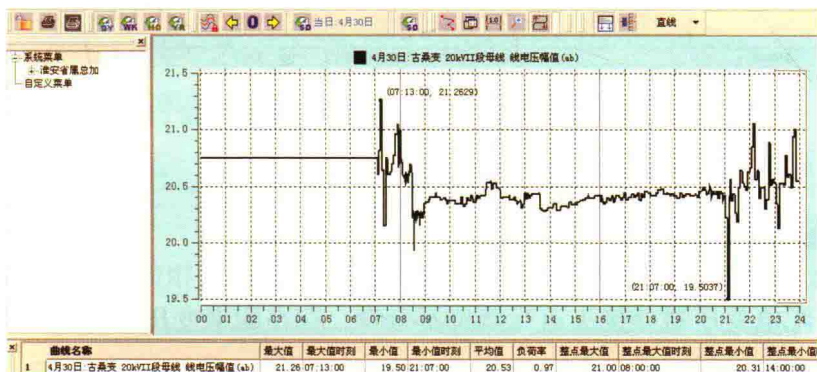
国网江苏淮安供电公司110kV古桑变电站20kV塘东2号线、梦兰线、科二线所供工业用户反映晚上工业电动机无法启动和停机。经现场测量，晚间21时以后负荷高峰期间，塘东2号线永帝工贸专用变压器用户低压侧线电压346V。

110kV古桑变电站20kVⅡ段母线上有2条20kV线路，线路上有大量夜间工业用电负荷。110kV古桑变电站无功调节系统原先按照母线电压上限21.2kV，电压下限20.2kV设置进行电容器投切。晚上21时开始，20kVⅡ段母线电压开始降低，21时25分，母线电压降低到19.5kV左右。图1-1-1为110kV古桑变电站20kVⅡ段母线电压曲线（治理前）。

图 1-1-1 110kV 古桑变电站20kVⅡ段母线电压曲线（治理前）

对110kV古桑变电站电压无功控制策略进行调整，由原先逆调压（通过电压上下限进行调压）改为动态调压（综合时间段及电压上下限等参数进行调压）。白天负荷较轻时，设置电压上限21.2kV，电压下限20.2kV；晚上21时至早上7时，设置电压上限21.3kV，电压下限20.4kV，同时对功率因数及负荷变化趋势参数进行相应调整。

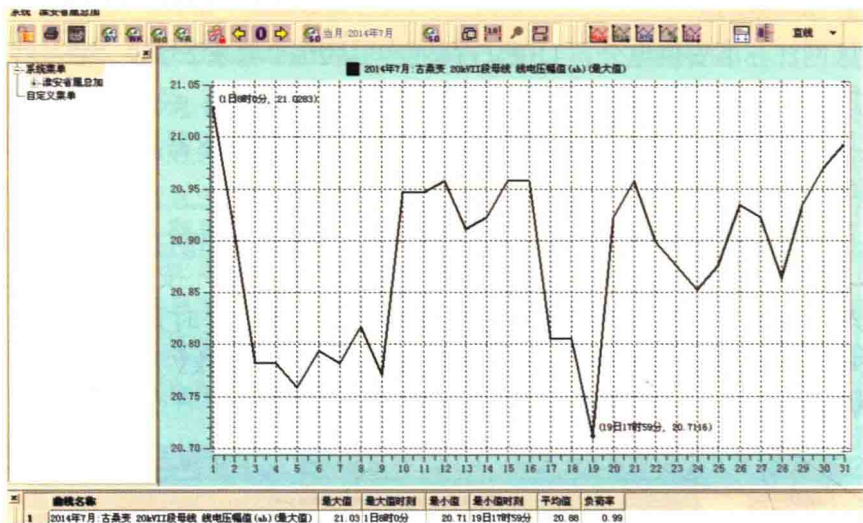
110kV 古桑变电站改为动态调压后, 20kV II 段母线电压波动相对平稳。晚间, 母线电压稳定在 20.4kV 以上; 20kV II 段母线塘东 2 号线永帝工贸专用变压器用户的低压侧线电压在 395V 左右, 20kV II 段母线科二线苏源矿业专用变压器用户的低压侧线电压在 394V 左右。图 1-1-2 为 110kV 古桑变电站 20kV II 段母线电压曲线 (治理后)。

图 1-1-2 110kV 古桑变电站 20kV II 段母线电压曲线 (治理后)

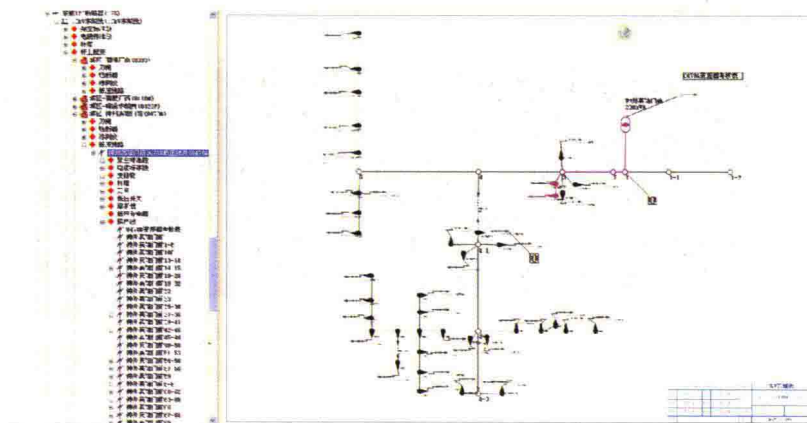
压器，容量为400kVA，最大负载率为72%，低压供电半径为250m，低压主干线截面为JKLYJ-185绝缘导线，三相负载基本平衡。配电变压器分接头共三挡，运行挡位设置在 I 挡。该配电变压器所供多个用户出现低电压问题。

现场实测配电变压器出口电压：A相 210.5V，B相 211.7V，C相 209.6V，某低压用户在负荷高峰期最低电压为 197.1V。图 1-2-1 为东城线 470 号配电变压器低压接线图，图 1-2-2 为东城线 470 号配电变压器负载率。

图 1-2-1 东城线 470 号配电变压器低压接线图

将该配电变压器分接头挡位进行调整，由 I 挡调整为 II 挡。

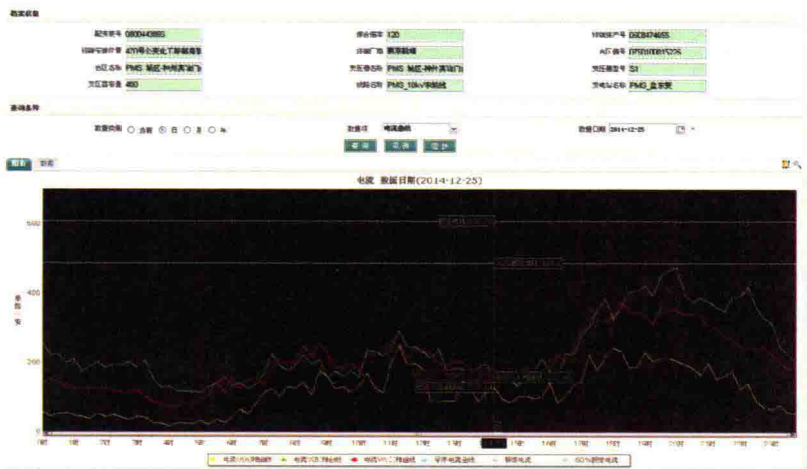
图 1-2-2 东城线 470 号配电变压器负载率

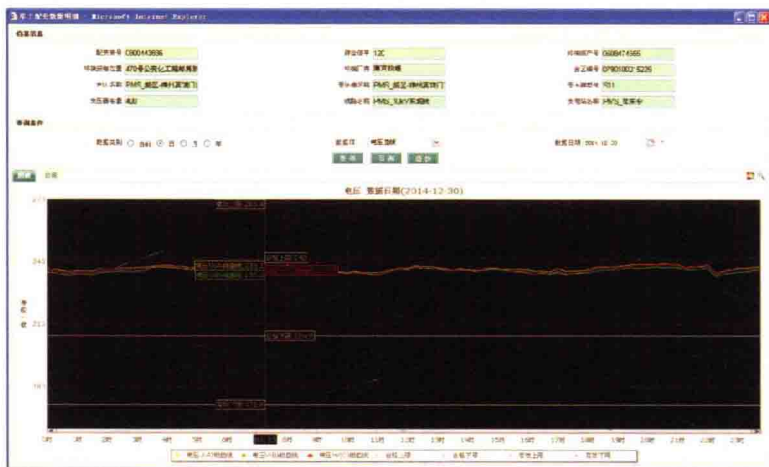
调整变压器挡位后，配电变压器出口电压稳定在221V；该台区末端用户电压均合格，最高电压为233V，最低电压为213V。图1-2-3为东城线470号配电变压器调挡后配电变压器出口电压曲线，图1-2-4为东城线470号配电变压器调挡后末端用户电压曲线。

图1-2-3 东城线470号配电变压器调挡后配电变压器出口电压曲线

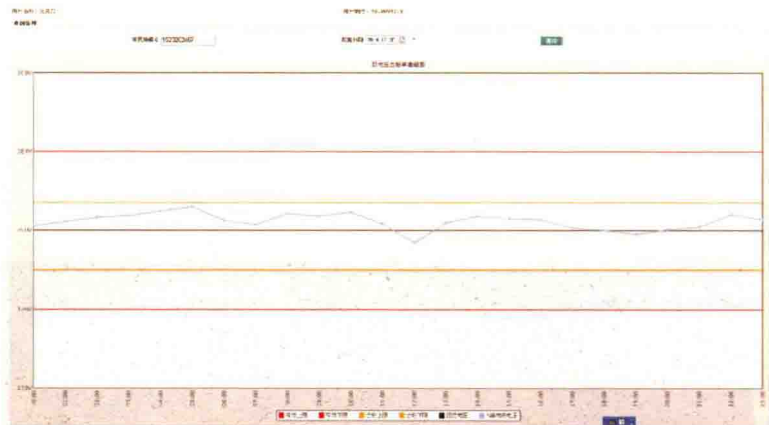
图1-2-4 东城线470号配电变压器调挡后末端用户电压曲线

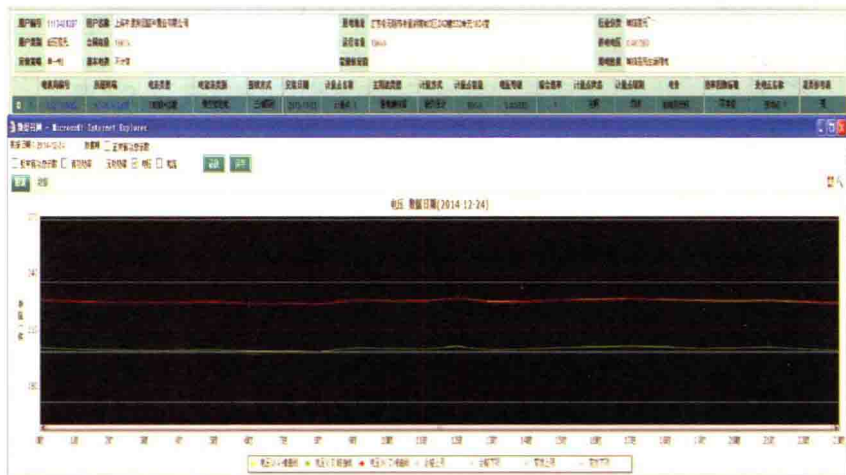
国网江苏无锡供电公司10kV团汊线中星湖滨城14号变电站1号站用变压器的三相四线制某户B相电压持续越下限。图1-4-1为中星湖滨城14号变电站1号站用变压器某用户电压曲线（治理前）。

图1-4-1 中星湖滨城14号变电站1号站用变压器某用户电压曲线（治理前）

经现场勘查，该用户表计前空气开关B相导线虚接，立即实施整改。

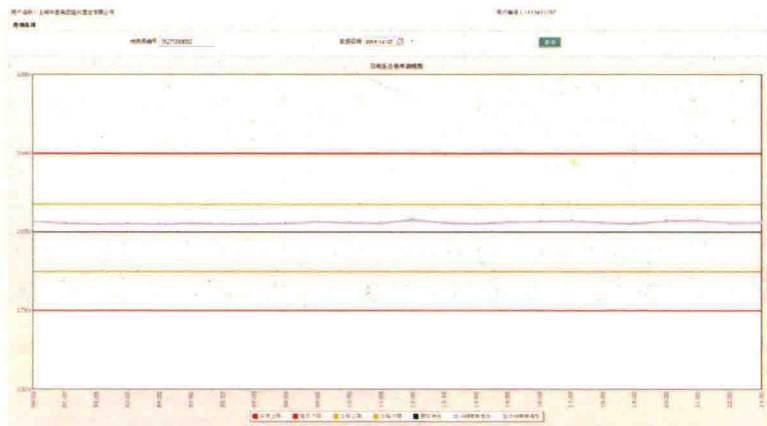
整改后，经用电信息采集系统跟踪监测，该用户三相电压保持在225V左右，恢复正常。图1-4-3为中星湖滨城14号变电站1号站用变压器某用户电压曲线（治理后）。

图1-4-3 中星湖滨城14号变电站1号站用变压器某用户电压曲线（治理后）

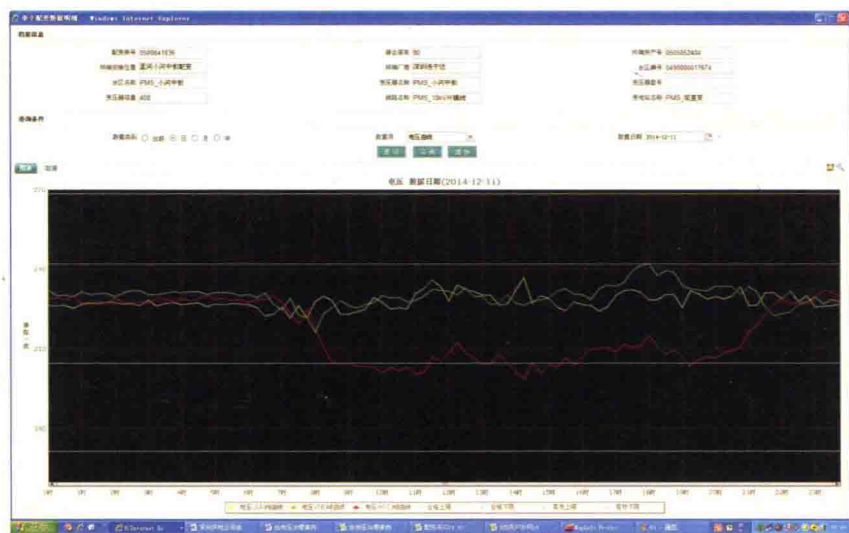
国网江苏常州供电公司 10kV 兴镇线小河中街配电变压器（台区编号：0490000017674）出口电压偏低。12月11日，该配电变压器出口电压最小值为 198.6V，电压曲线如图 1-5-1 所示。

根据用电信息采集系统数据显示，该配电变压器电压存在长期越下限情况，且三相电压差异较大。现场实测，该配电变压器出口电压为 A 相 212V、B 相 223V、C 相 232V，与现场表计数据一致，排除表计接线问题。

停电后，经测量该变压器中性点接地电阻为 24.7Ω ，经分析确认为配电变压器中性点工作接地不良导致配电变压器出口电压偏低。

图 1-5-1 小河中街配电变压器出口电压曲线（治理前）

对该变压器接地装置进行维修，重新制作中性点接地线。

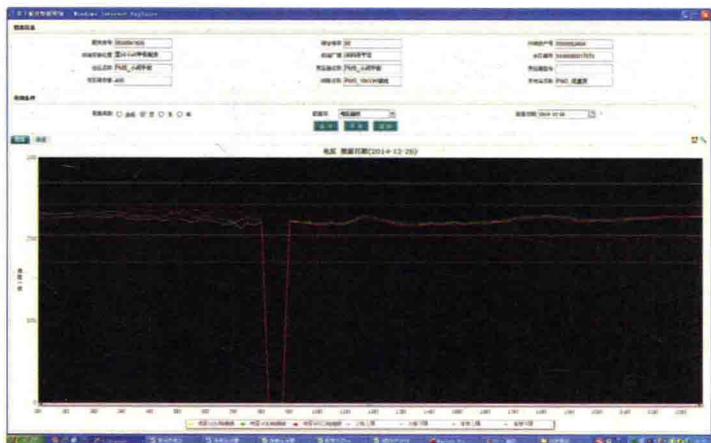
变压器接地装置维修后，配电变压器中性点接地电阻为 3.8Ω ，经测量配电变压器出口电压恢复正常，用电信息采集系统显示电压波动范围为 218 ~ 228V，符合标准。图 1-5-2 为小河中街配电变压器出口电压曲线（治理后）。

图 1-5-2 小河中街配电变压器出口电压曲线（治理后）

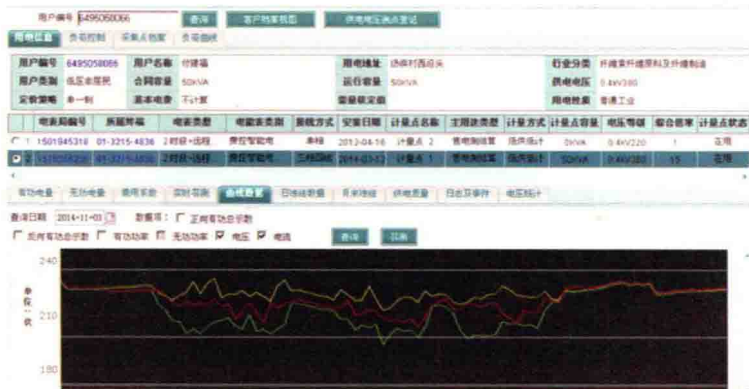
国网江苏苏州供电公司 10kV 化纤线汤浜村西沿头配电变压器某低压用户合同容量为 50kW，在 2014 年 11 月 3 日 11 时 30 分发生电压越下限，电压为 194V。该用户供电距离为 215m，且该条分支线没有其他用户，导线为 LGJ-95mm²，接户线为 35mm² 铜线。用户电压、电流曲线图如图 1-6-1 所示。

图 1-6-1 汤浜村西沿头配电变压器某用户电压、电流曲线（一）
