# 四川省芦山“4·20”7.0级强烈地震 建筑物震害图集

孙柏涛 闫培雷 / 著  
王明振 张昊宇 陈相兆

地震出版社

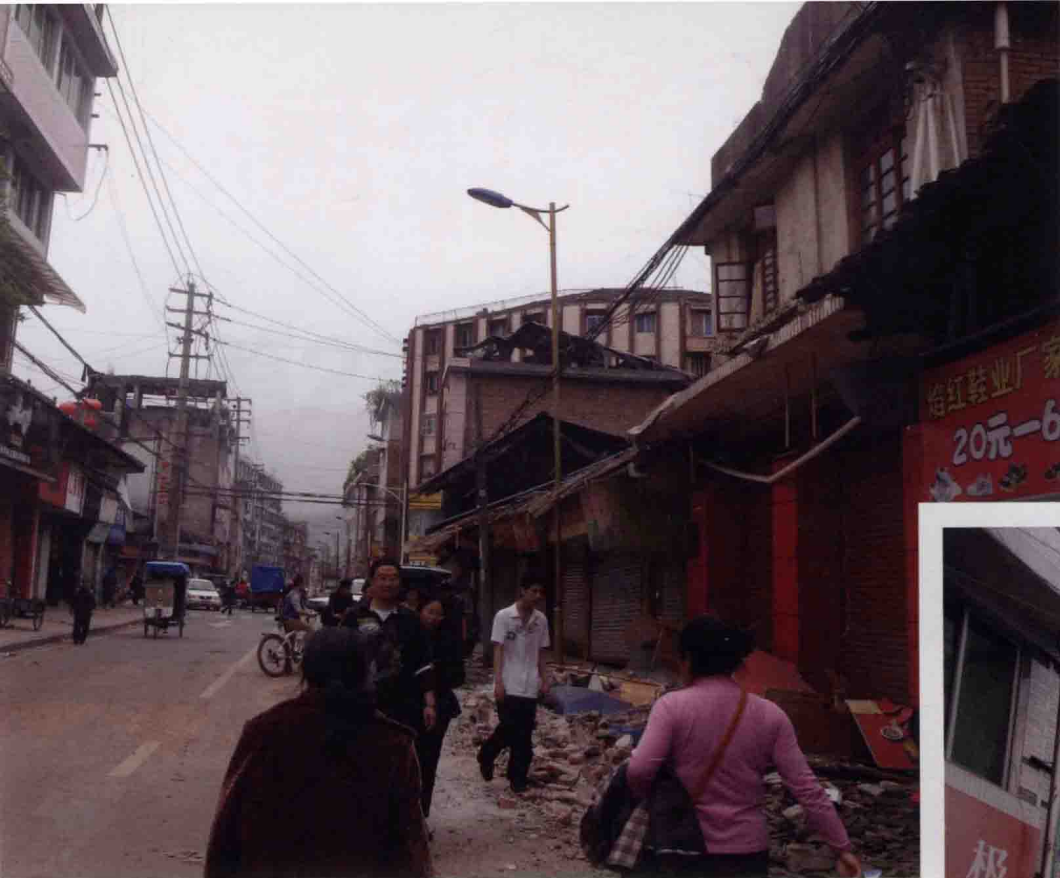
◀图1-2 地震后的芦山县县城老城区

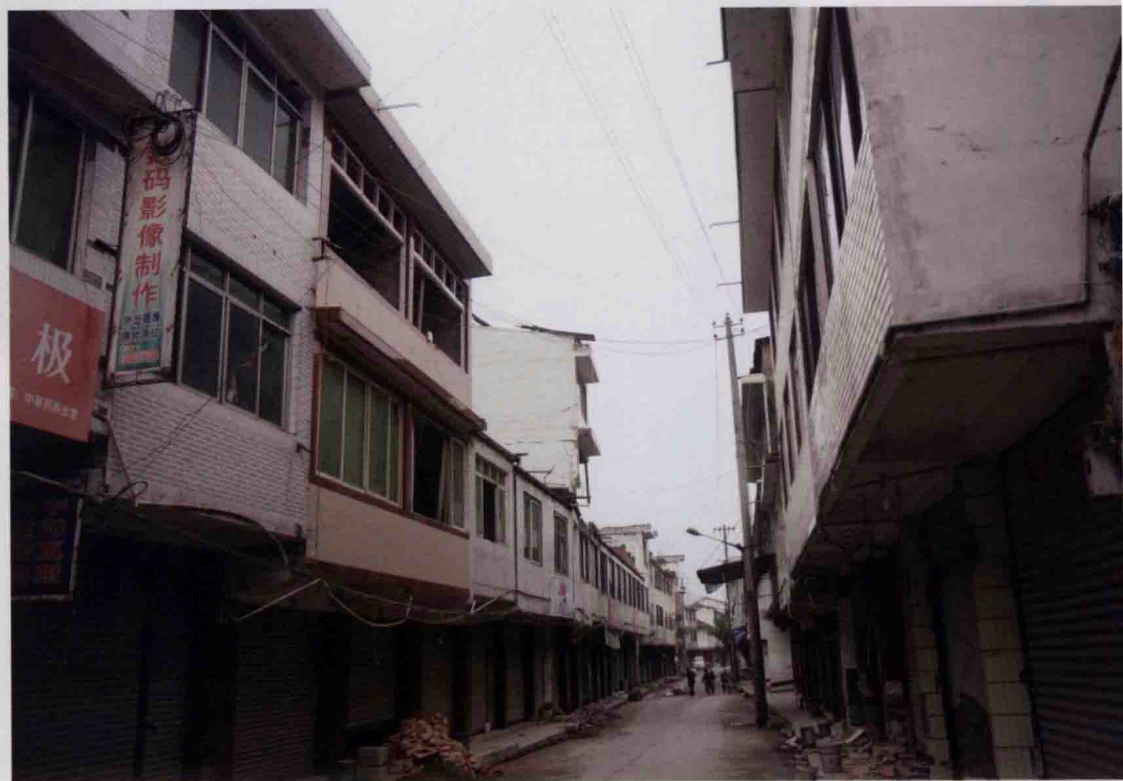
▲图1-3 地震后的芦山县龙门乡青龙村老街

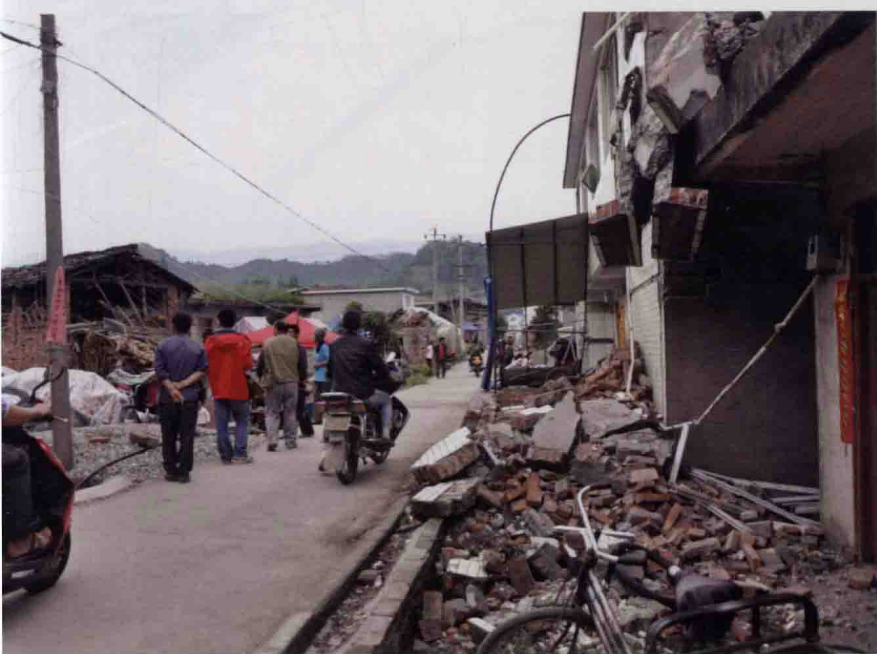
▲图1-4 地震后的芦山县清仁乡仁加村

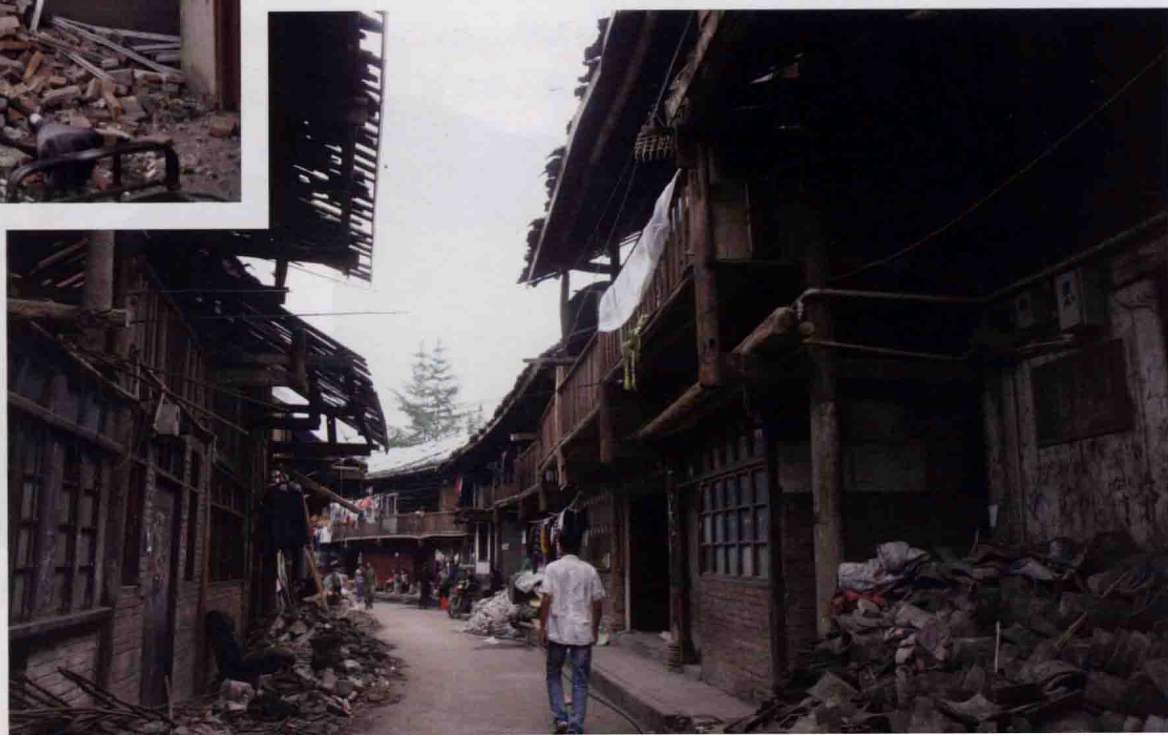
图1-5 地震后的芦山县▶  
太平镇老街

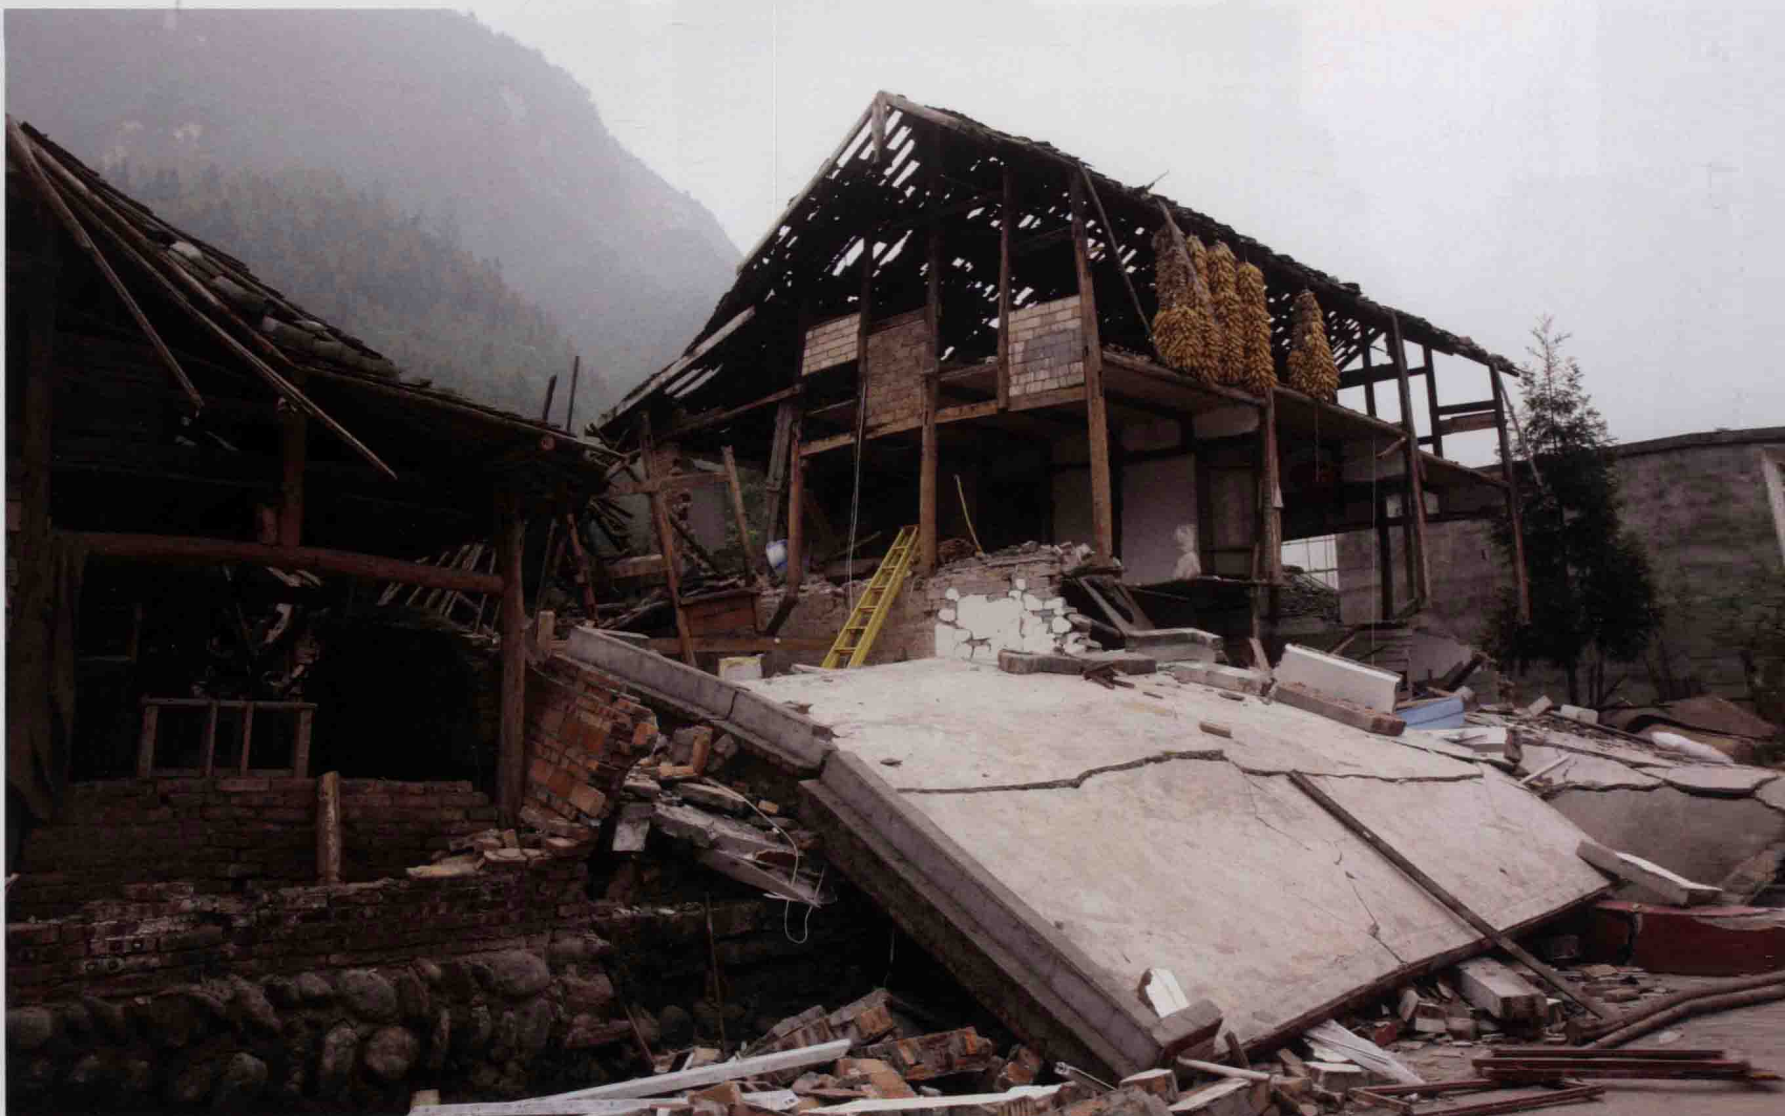
▲图1-6 地震后的芦山县宝盛乡

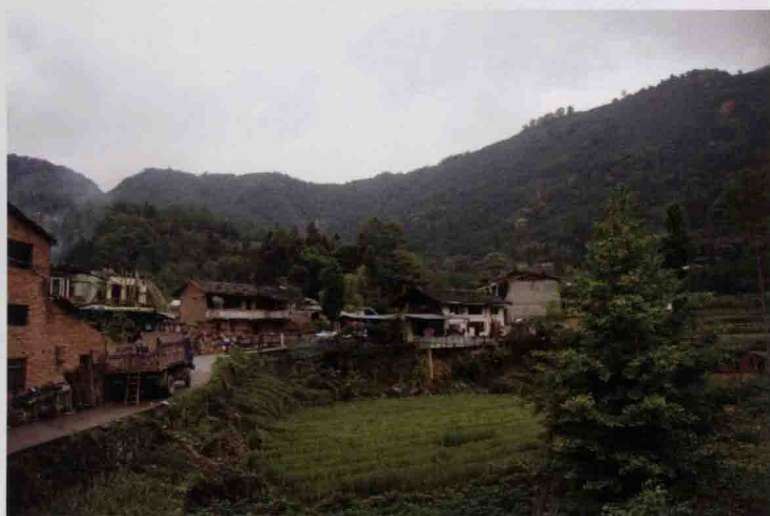
▲图1-7 地震后的芦山县双石镇石凤村

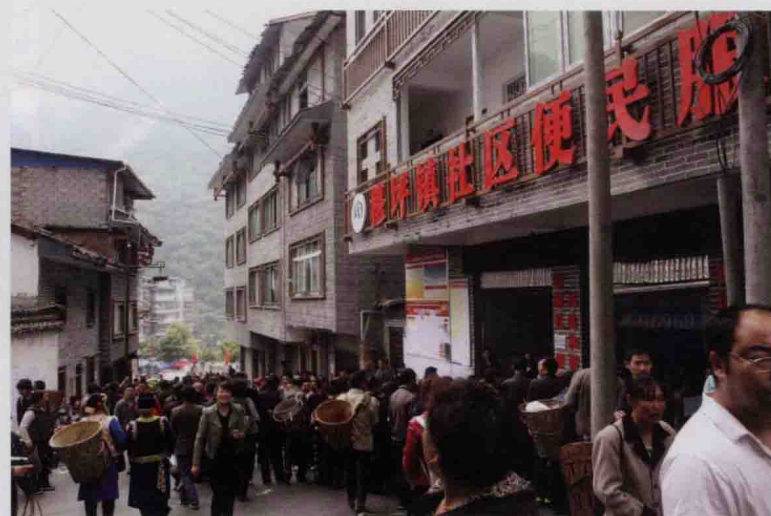
▲图1-8 地震后的宝兴县穆坪镇
