# 全路电务事故汇编

( 2006—2010 )

铁道部运输局 编

## 长葛站重大事故

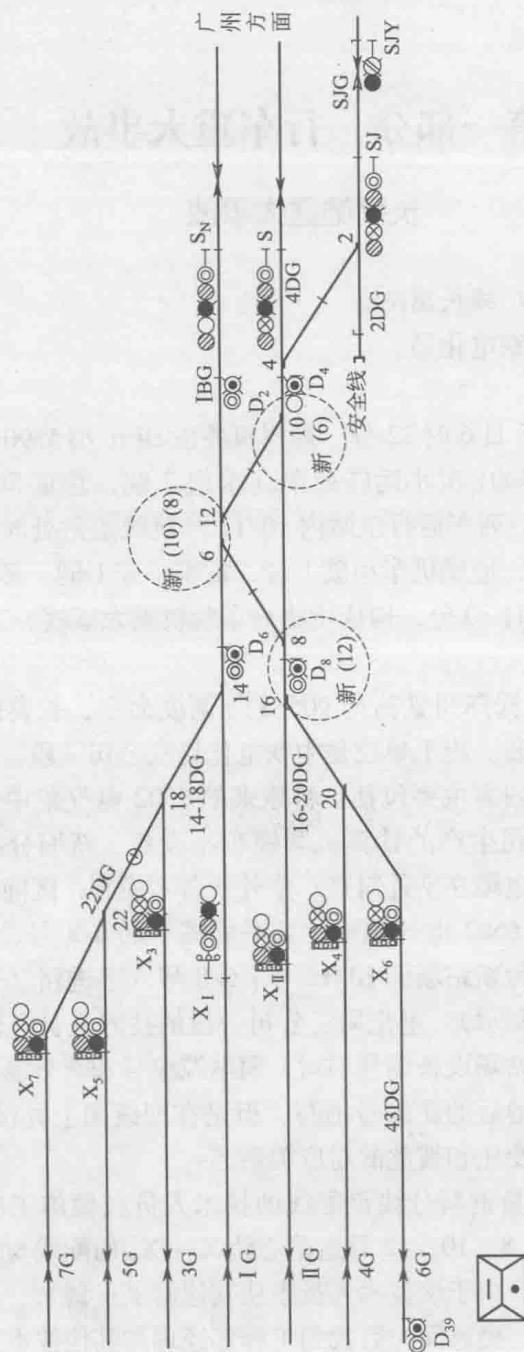
图 1 长葛站平面布置示意图

本次设计将原6502电气集中站场平面图中的6/8号、10/12号交叉渡线，分别变更为新站场的10/12号、6/8号八字进路（长葛站平面布置示意图如图1所示）。电化局三公司一段的技术人员在做施工配线图时设备号仍按老站场设备编号书写，而电缆编号和新分线盘配线却按计算机联锁设备开通后的新编号书写，但是在配线图上并没有标明新、老站场道岔编号的变化和彼此的对应关系。

况，却没有得到准确答复，只说让他按图施工。于是，该技术员误认为配线图错误，在未认真核对图纸与实物是否相符的情况下，将6号与10号、8号与12号道岔心轨的 $X_1 \sim X_5$ 电缆芯线进行了对调，造成6/8号与10/12号道岔控制条件接反，使得同一组道岔的尖轨与心轨出现失控。

3月26日上午，车站使用10/12号道岔反位排列进路，道岔尖轨和心轨位置不一致，造成45001次在经过12号道岔心轨时脱轨。
