大型合成氨装置用材及腐蚀

上海冶金工业设计院石油化工设备设计建设组

一九七四年三月

1. 蒸汽甲烷转化炉的金属学经验

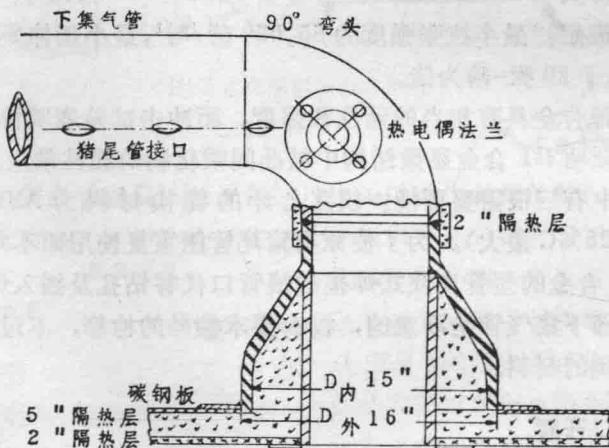
图2 下集气管锥体简图

开车约三年后计划停车时因炉子运转中不易更换热电偶而在下集气管出口端装了新的温度计套管接口。这个新开口在集气管出口端弯头上原来开口的位置的 180° 处。该 $\phi 8"$ 弯头与 $\phi 8" \times \phi 16"$ 的钟形接口相连接，钟形接口又与集气管相连，见图 2。

在非离心浇铸的 ASTM-297HT 不锈钢制铸造弯头上焊接新的温度计套管法兰时，有一环状裂纹在一个钟形接口上出现。内套是由厚度为 $1\frac{1}{2}"$ 的离心浇铸的 HT 不锈钢制成，与钟形接口的小端（厚约 1"）相填角焊接。在内套和钟形接口之间绝热。在全部 14 个钟形接口填角焊根上进行射线检验并注意了环向裂纹。

正常操作时，钟形接口的小端温度约 1,400°F，内套管焊缝处约 800°F，而钟形接口的大端温度为 300°F。据认为裂纹发生的原因是因为内套管 (1,400°F) 与钟形接口 (800°F) 焊接处大的温度梯度导致的应力。裂纹被认为随炉子每一开停车周期而有所发展。在一根内套管上也发现过环向裂纹。

对静态浇铸的钟形接口好坏两个部位静态浇铸钟形接口射线检验发现缺陷的部位，靠近离心浇铸的内套管上的至裂纹处进行了金属学试验。好的套管部分的抗张强度符合 ASTM 要求。但坏的套管部分及钟形接口（好坏两部分）不符合标准的强度要求 (59,900 对 65,000

磅/吋²)。除那个坏的套管部分外所有试样都符合最小延伸率的要求。V-却贝冲击试验是在75°F和350°F进行的。静态浇铸钟形接口的试样冲击值低至1呎-磅。钟形接口试样金相检验证实了射线检验发现缺陷的部分存在有裂纹。在靠近主裂纹的内套管上也有延伸裂纹。

上述报导表明即使是铸造状态HT合金也是一种相对脆性的材料，允许的最小延伸率为4%。但在操作高温下将进一步降低其韧性及抗拉强度。HT合金在1,500°F范围内为二次碳化物沉淀所脆化。虽然差别很小，但离心浇铸的HT合金比静态浇铸下的室温冲击性能优越。一般说来，这种合金对裂纹是敏感的，而承受高的应力，一般焊接连接能够预料是会发生裂纹的。

铸造钟形接口气割切除裂纹部分，磨光后在最低预热至800°F下用Inconel-182焊条进行补焊。补焊应用着色渗透和射线检验。有四个钟形接口的裂纹环向位于或靠近修补焊缝，这些钟形接口换上了新的锻造800#合金制钟形接口，该800#合金就是前面推荐的用以代替铸造合金制下集气管的那种锻造材料。原厚度为1/2"外径为8.75"的内套管用厚度为1/8"的304型不锈钢所代替。

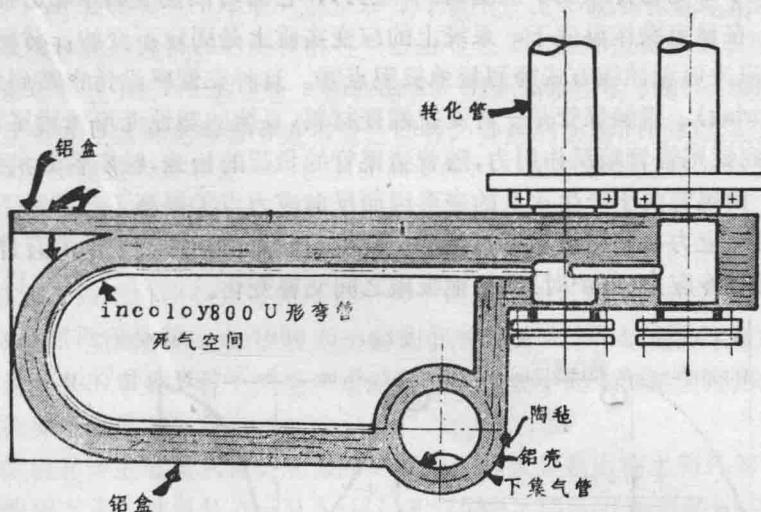
图3 猪尾管隔热盒简图

开车后约二个月，有几根800#合金猪尾管因铝制保温箱熔融并与猪尾管形成合金而坏了。合金化导致条件苛刻一侧产生的麻坑穿透了猪尾管管壁。由此造成的着火虽然很小，但是要求停车更换这些猪尾管。从反应管出口到下集气管的连接猪尾管组合件要求绝热以保存热量，保护人体及使炉的外侧免于受热。最初的猪尾管设计是一个一个单独绝缘的。由于猪尾管间距限制及猪尾管同炉底间距的限制，将每一组下集气管所连的管子要装在一个绝缘箱内，整个绝缘箱改用304型材料。

上述替换上去的800#合金猪尾管没有如规定的那样进行固溶退火。使用不到二年，金属学试验与检验表明这些猪尾管已严重地膨胀。卡规测量表明管子膨胀了12%。金相试验发现膨胀较严重的那些猪尾管的晶界上已产生裂缝，在基体金属包括其内表面上也观察到很多裂纹。有时，这些裂缝开始互相连结形成较大的间距。

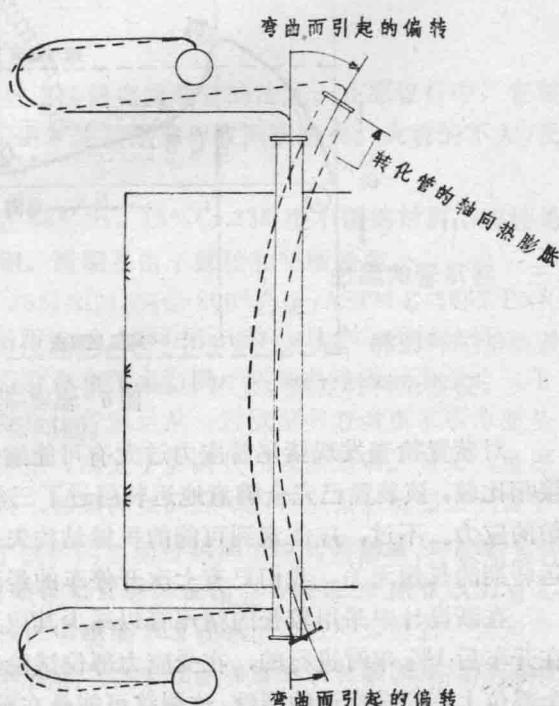
图4 转化管的弯曲

运转约一年以后，炉子设计者将炉子出口端猪尾管与反应管连接可能发生的问题告诉了我们。在原设计时猪尾管连接没有考虑操作中发生的所有情况。特别是对转化炉内装有触媒的炉管设计成两排相互交错，因受热不均发生弯曲而顶、底两端都偏转使猪尾管产生应力的情况在设计中是没有考虑到的，见图4。

对此严重问题着手调查研究以决定是否应该采用校正措施。从现场测得的数据表示出管子的弯曲范围。这个情况使炉子设计者对由猪尾管所产生的应力进行理论上的计算。在Martinez厂的炉子当满负荷时测出弯曲的炉管的平均端部偏转角度约为 1.0° 。由于热膨胀的结果，管子偏转和其他盘管器集气管的变位计算得出在出口端的猪尾管的应力约为40,000磅/吋²。这应力是产生在猪尾管和触媒管下端连接处。最大的偏转角度约为 1.7° ，与此相对应的总应力约为69,000磅/吋²。这些假定数据是依据完全的弹性分析得出。

对装置检查发现猪尾管应力过大有可能缩短运转寿命。曾与一类似设计的制氢转化炉直接相比较，该装置已完全满意地运转超过了三年，虽然它的猪尾管的应力水平是大于 Matinez 炉的应力。不过，应注意到可能的机械结构失效是与开停车(冷热循环)次数有关，而与实际运转期的长短无关。我们已有七次开停车的经验。

在新设计中采用较长的猪尾管以减少其应力，并已推荐替换到 Matinez 炉上去，替换是在开车后 $1\frac{3}{4}$ 年时进行的，在受应力部位试验表明裂纹是象所预期那样发展。事实上，在一个部位上有完全穿透的裂纹，这裂纹可能是在拆卸时产生的，因在操作时并没有泄漏的迹象。

加长的猪尾管包含了对原有 800^{*} 合金管材和新的 800^{*} 合金管材的焊接。预料到旧材料

的敏感性，因此焊了包括新旧两种材料的试样进行显微检查，没有发现裂纹。其焊接程序被确认对旧的管材不须预先固溶退火。焊根部焊缝时是用钨极气体保护焊。此焊接程序避免收缩针孔形成。为了清净及防止有害气体，使用了氩气。其余部分焊缝是用 Inconel 182 电焊条以金属极气体保护焊完成的。

由于不希望再在 HK-40 触媒管上进行焊接，因此则在旧的 800# 合金猪尾管的小短节上进行焊接，这要在仔细对此短管节进行着色检查，并进行必要的修理之后才进行。焊后进行射线检验。

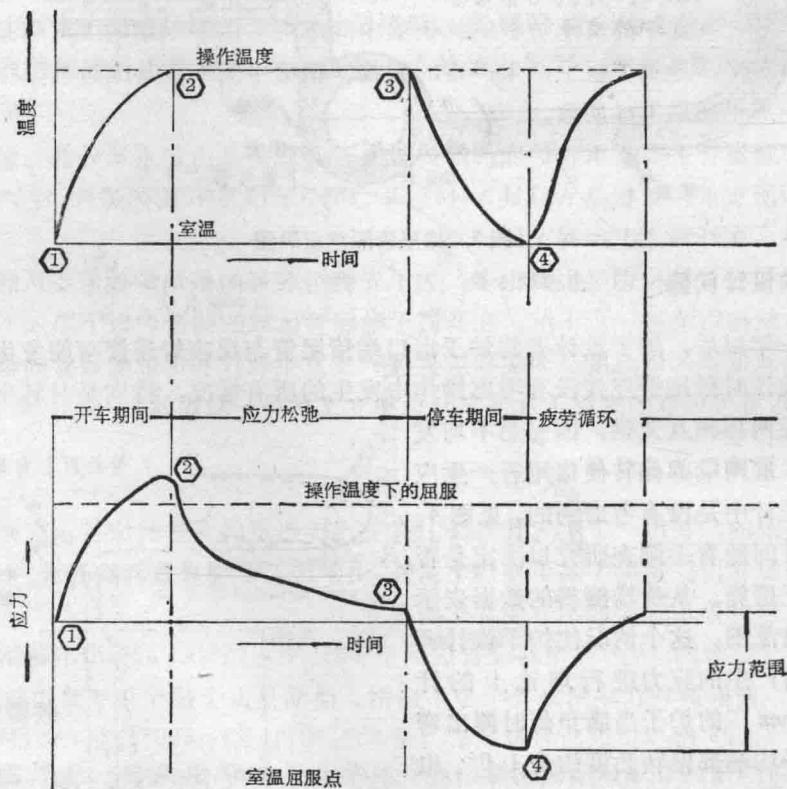
图 5 温度-时间-应力曲线

图5有助于说明应变引起的应力现象。它概括描述了炉膛温度——时间曲线和相对应的应力——时间曲线。点①代表炉子初次

开车前管子系统的情况，这时，系统处于常温下其应力为零。当炉内热量增加，炉膛温度升高。因此，猪尾管、触媒管及集气管金属温度升高，随着产生热膨胀位移，触媒管就弯了。这种位移的结果，管子系统构件经受了应变(伴有应力)，它的增加直至如点②所描述的炉子达到操作温度为止。在稳定操作温度下，系统上的应变实质上是固定不变的，材料的蠕变使应力降低而松弛，此应力以渐伸线方式降到松弛极限点③。这种在管路设计中常碰到的现象，叫做“自弹”(Self-Spring)。因触媒管是一种高抗蠕变材料，系统的塑性变形为猪尾管所吸收。但是，因触媒管仅受到猪尾管管端反作用力，随着猪尾管的负荷的松弛，触媒管的负荷也松弛了。炉子冷却(停车)，猪尾管由于产生永久的变形因而反向应力点④提高了。常温下是不考虑蠕变的，如停炉时的冷应力在屈服点以下，就不会发生塑性流动。随着炉子的开停车，管子系统中的应力水平将在冷应力(停炉时)和松弛极限之间交替变化。

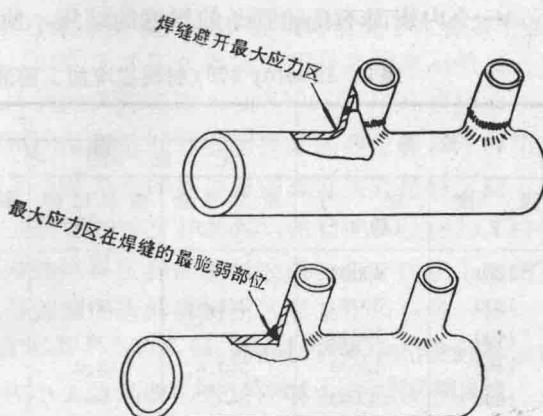
图 2 焊缝置于热疲劳损坏不易发生的低应力地区的例子

在制氢炉的淬冷 (quench pot) 段发现热

疲劳损坏是由于设计不当而引起的。图 2 所示的设计特别容易引起热疲劳而破坏。该图还示出设计的修改，将焊缝放在较有利的位置。

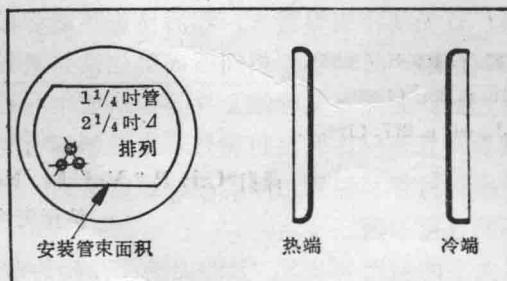
图 2 管板设施和断面

图 2 为设计良好的管板（花板）设施，水力学设计和传热性能均属优良，但原来的设计人员忽略了管束的热端，导致在运行约一年之后就告损坏。
