# 汽輪機事故資料匯編

水利电力部生产司編

## 前 言

“汽輪机事故資料汇编”系选自1959至1961年所发生的一部分汽輪机及其附属設備的事实的資料，作为內部資料发行，供各火力发电厂作为人員培訓和制訂反事故措施的参考。

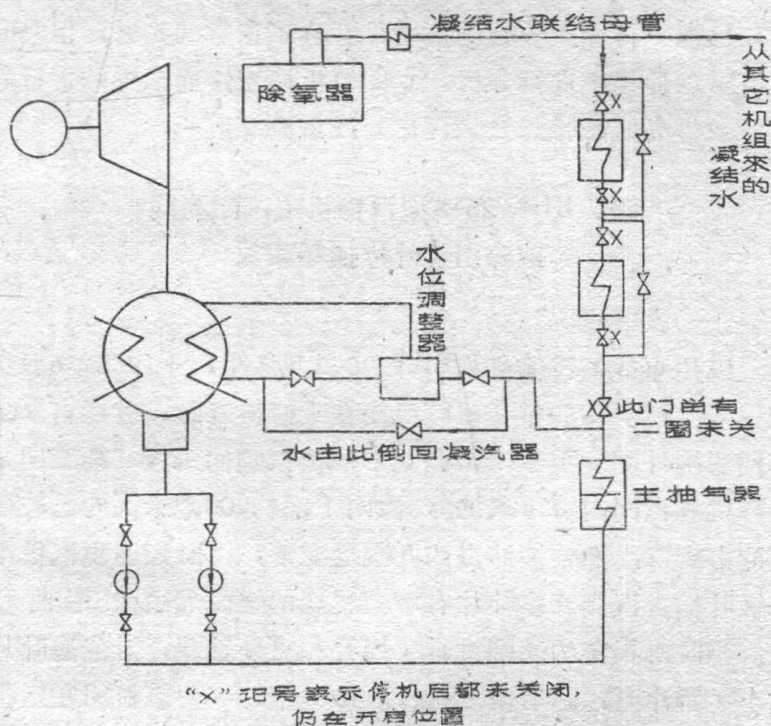
圖 1 發生事故時水系統示意圖

該机为了消除缺陷决定于23点19分停机。23点48分轉子惰走靜止，至第二天零点15分停用主抽气器，零点35分停用凝結水泵。在整个停机过程中未发现异常現象。1点30分副班长和司机突然发现高低压汽封信号管冒出大量汽水，同时凝汽器已看不見水位。当时副班长和司机均认为是凝汽器銅管破裂，大量冷却水漏入凝汽器，故打开凝汽器排水門，切断循环水，并通知化学人員化驗水质。但是化驗得出的凝結水硬度并未升高，証明銅管不漏。接着班长赶到事故現場，檢查发现主抽气器出水截門未全关闭(約留2轉)，就启动凝結水泵排水，直至凝汽器水位恢复正常。17时45分，檢修工作完毕，重新启动汽輪机，当轉速升至1700~2200轉/分时，汽机端部发生剧烈振动，声音也不正常，軸向位移指示器摆动。当时就降低轉速，繼續暖机40分钟，然后再行升速，但轉速达到1700~2200轉/分时，同样发生上述异常現象。随又降速，加长暖机時間至1小时以上，重新升速到临界轉速时，其振动仍无好轉，故决定停机进行檢查(见图1)。

經揭開汽缸大蓋檢查，發現第三、第四級葉輪之間主軸彎曲度為 0.07 毫米；在危急保安器偏心處測定其晃動度為 0.20 毫米。由於主軸彎曲，在三次啟動中，發生了很大的振動，故已將 1 號、2 號軸承局部磨損，高低壓軸封及隔板汽封全部磨壞，並發現第七級葉輪部分葉片有鬆弛現象。

造成這次汽輪機滿水、嚴重損壞設備事故的主要原因如下：凝汽器值班工嚴重失職，在停機時停止凝結水泵後，未將主抽汽器出口截門完全關閉，也未將低壓加熱器的進、出

水門關閉。同时又未注意凝汽器的水位（后曾发现凝汽器水位計无指示，也未寻找原因），致使其他正在运行机組的凝結水經联络母管倒回进入凝汽器，灌滿汽缸，使下汽缸突然冷却，并使主軸弯曲。发现汽封信号管内冒出汽水时，副班长和司机等对管路系統都不够熟悉，因而未能作出正确的判断，尽快地找到滿水的原因，影响及时处理。在停机后启动时，已經一再发生較大的振动，且有不正常的声音，但当时沒有对这种現象进行分析，立即停机檢查，而又繼續进行启动，致将高低压軸封及隔板汽封严重磨坏。
