# 生命线工程震害图集

郭恩栋 苗崇刚 编著

# 第1章 供电系统

## 1.1 变电站

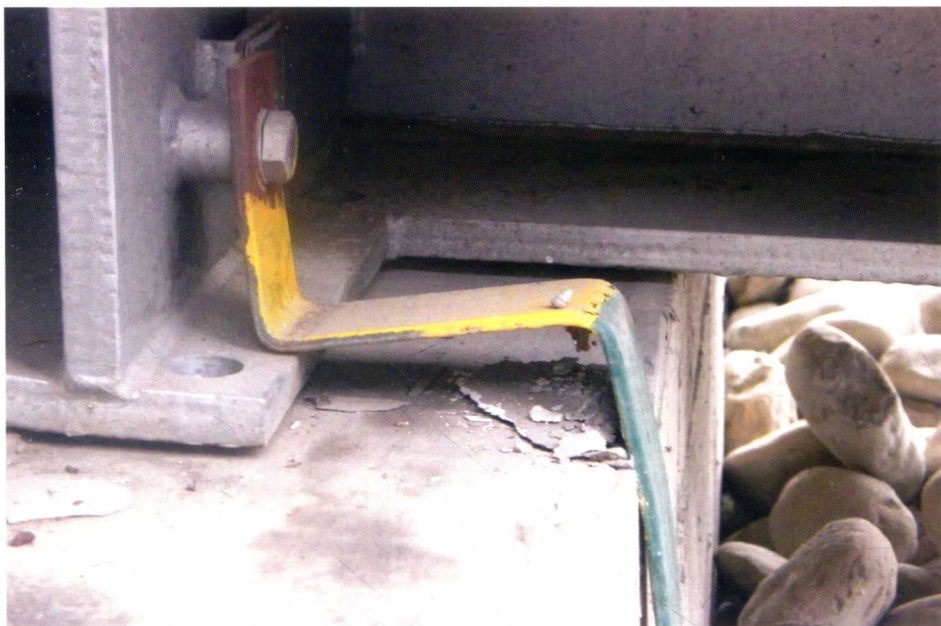
照片 1-001 绵阳安县, 110kV 花菱站 (地震烈度Ⅶ度),  
I#主变压器移位, 震害等级为基本完好 (汶川地震)

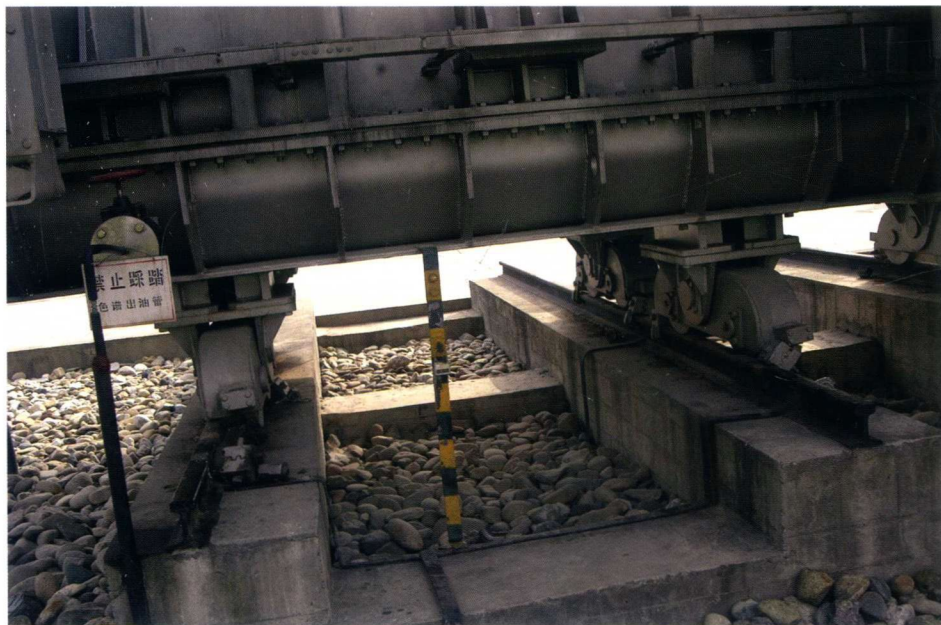
照片 1-002 广元利州区, 220kV 袁家坝站 (地震烈度Ⅷ度),  
I#主变压器移位、滑轮脱轨、固定件损坏, 震害等级为中等破坏 (汶川地震)

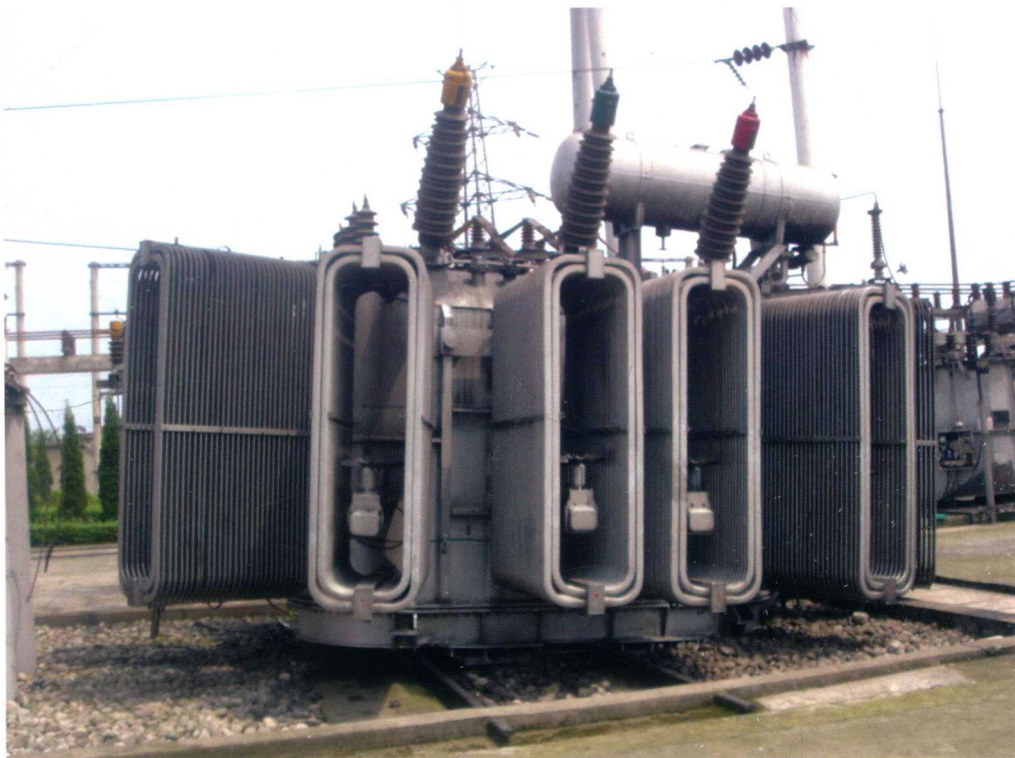
照片 1-003 都江堰市，110kV 灌县站（地震烈度IX度），  
II#主变压器严重倾斜、连线拉断，震害等级为中等破坏（汶川地震）

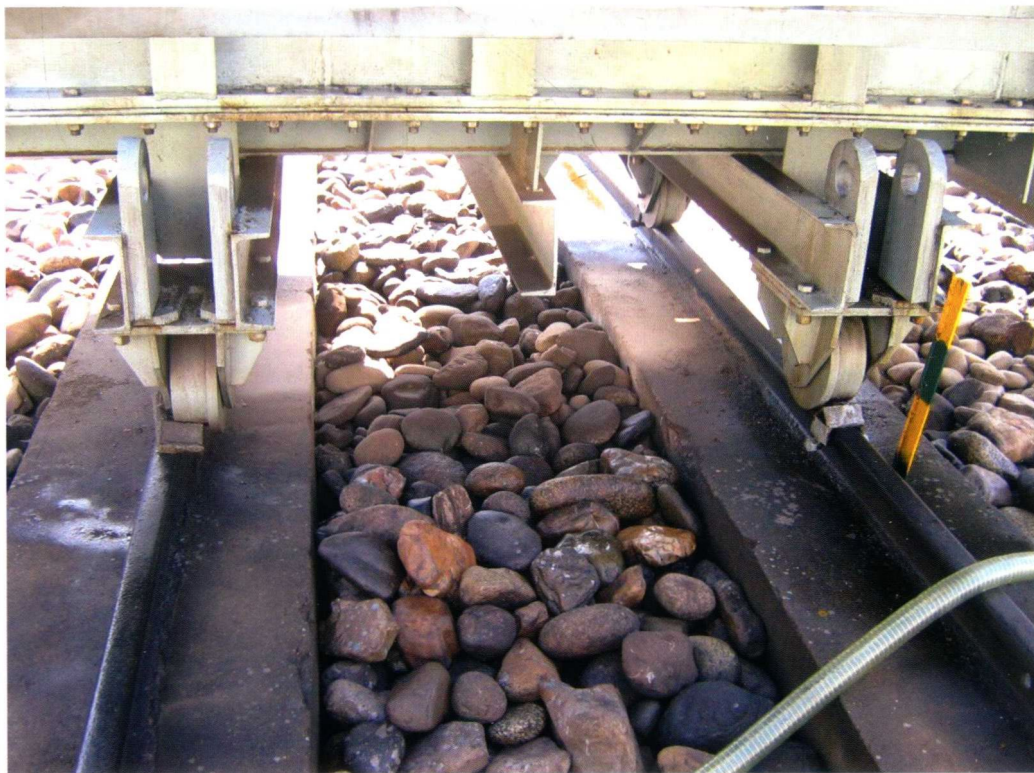
照片 1-004 广元青川县，110kV 竹园站（地震烈度VIII度），  
I#主变压器移位、漏油，震害等级为中等破坏（汶川地震）

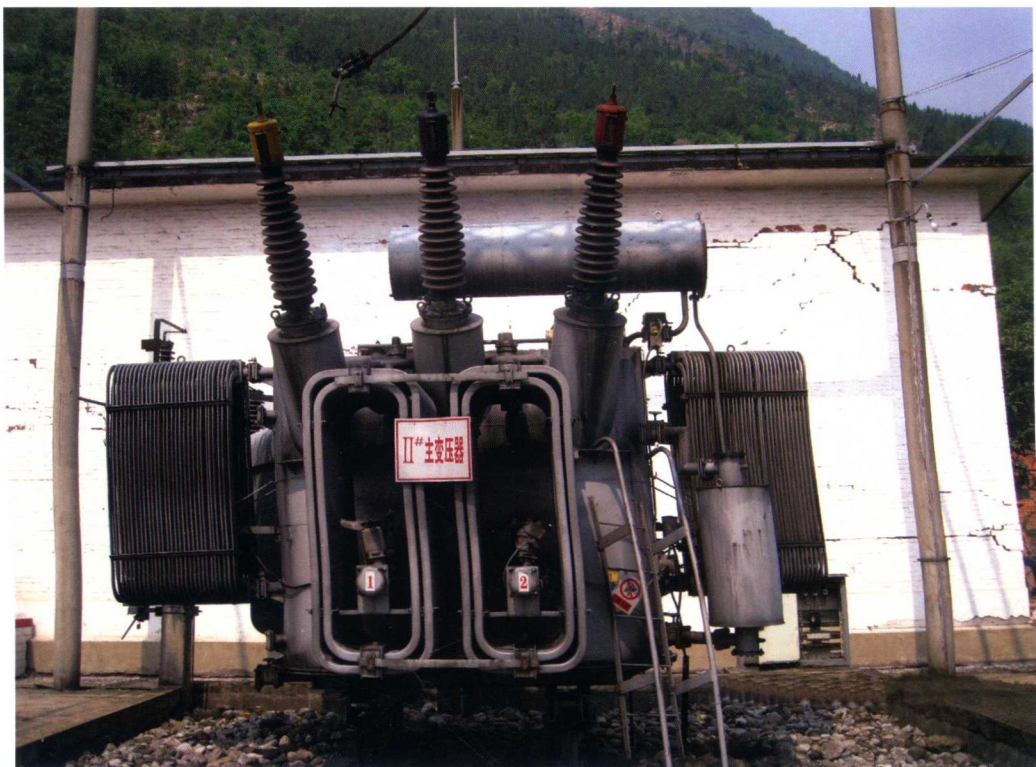
照片 1-005 绵阳安县永安镇, 110kV 辕门坝站 (地震烈度IX度),  
II#主变压器漏油, 震害等级为中等破坏 (汶川地震)

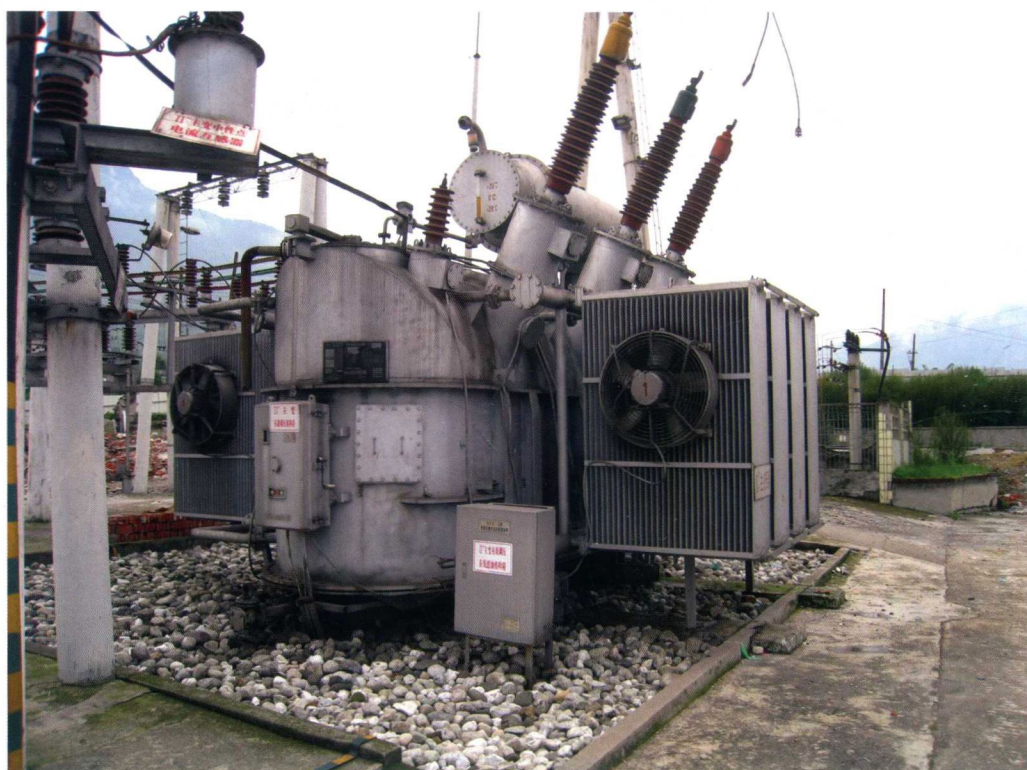
照片 1-006 德阳绵竹市, 110kV 汉旺站 (地震烈度X度),  
II#主变压器严重移位、漏油、连线拉断, 震害等级为中等破坏 (汶川地震)

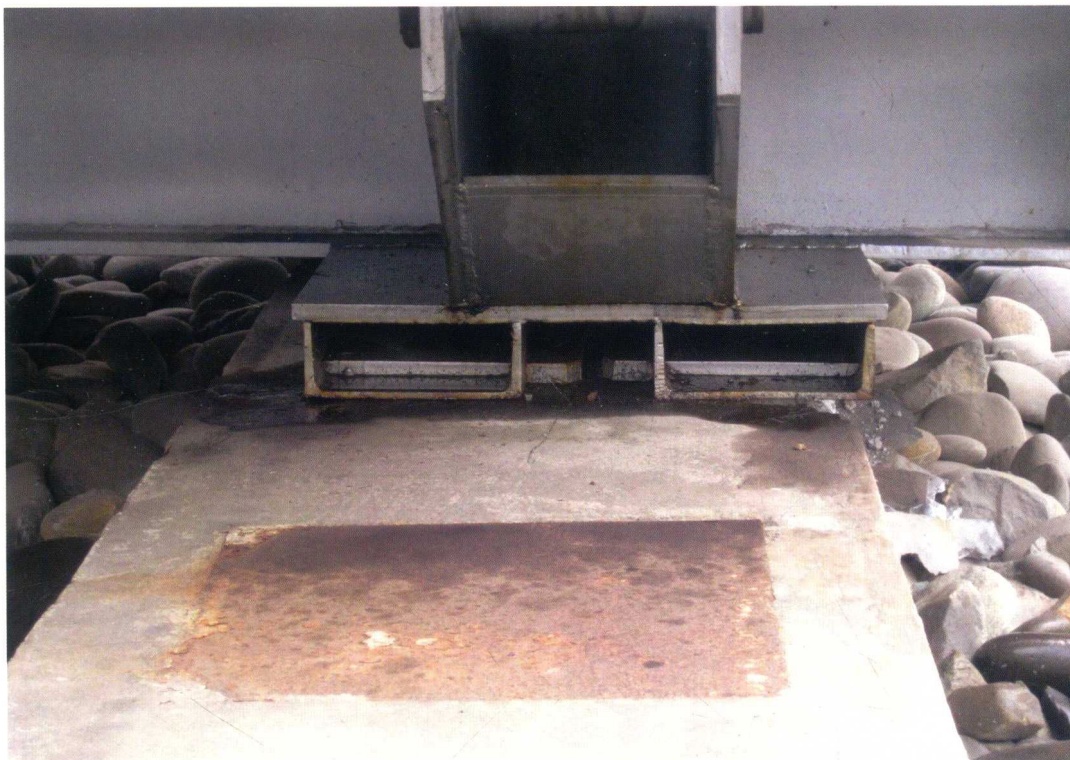
照片 1-007 广元利州区，110kV 三堆站（地震烈度Ⅷ度），  
I<sup>#</sup>主变压器本体位移 6cm、渗油，震害等级为中等破坏（汶川地震）

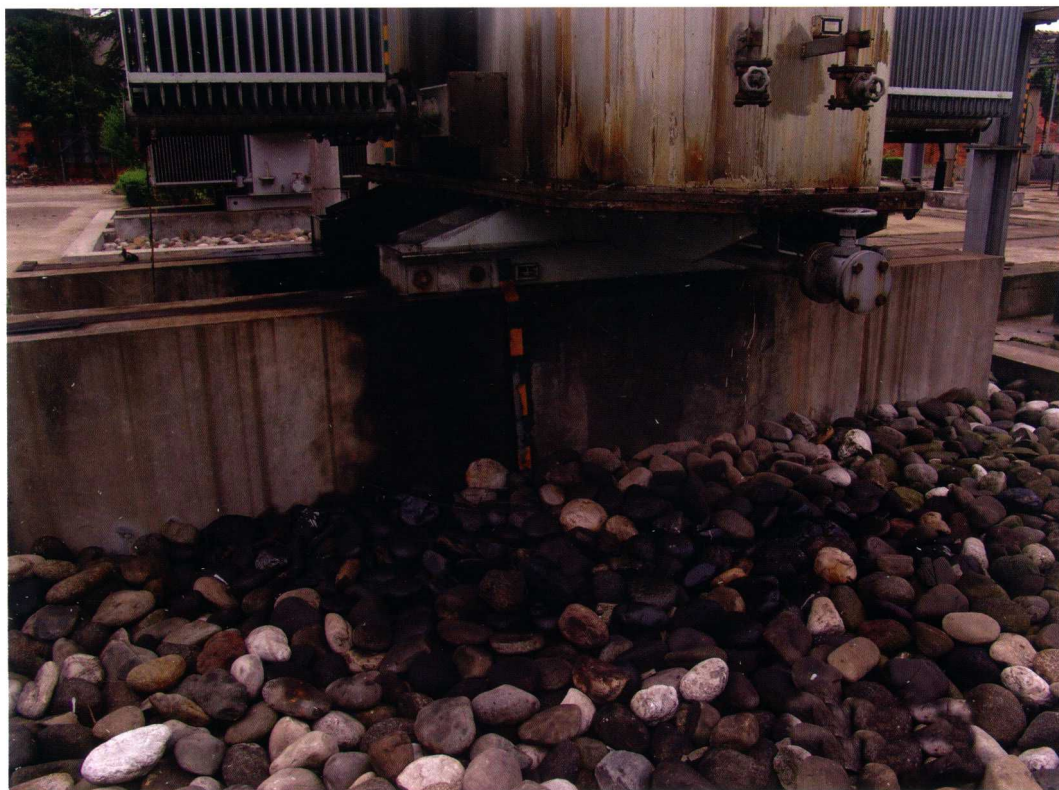
照片 1-008 绵阳安县，35kV 秀水站（地震烈度Ⅷ度），  
I<sup>#</sup>主变压器严重漏油，震害等级为毁坏（汶川地震）

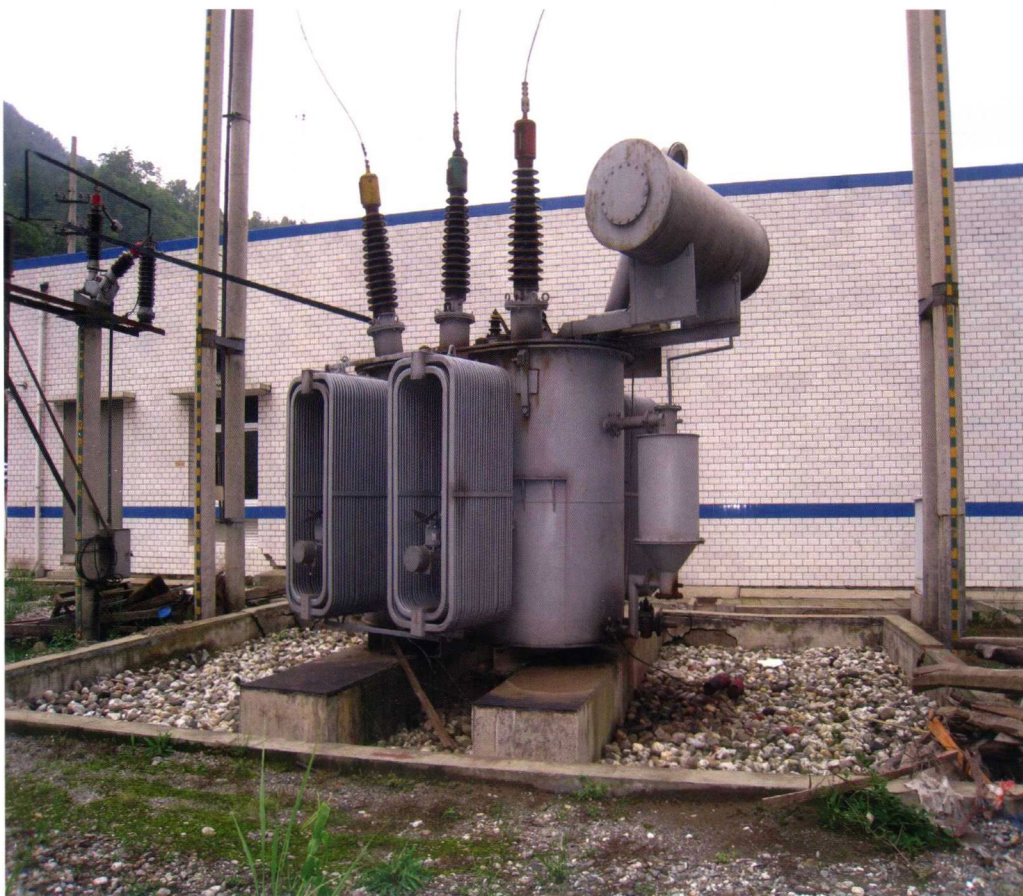
照片 1-009 绵阳北川县，110kV 启明星站（地震烈度XI度），  
II#主变压器严重偏移漏油、并被堰塞湖洪水浸泡，震害等级为毁坏（汶川地震）

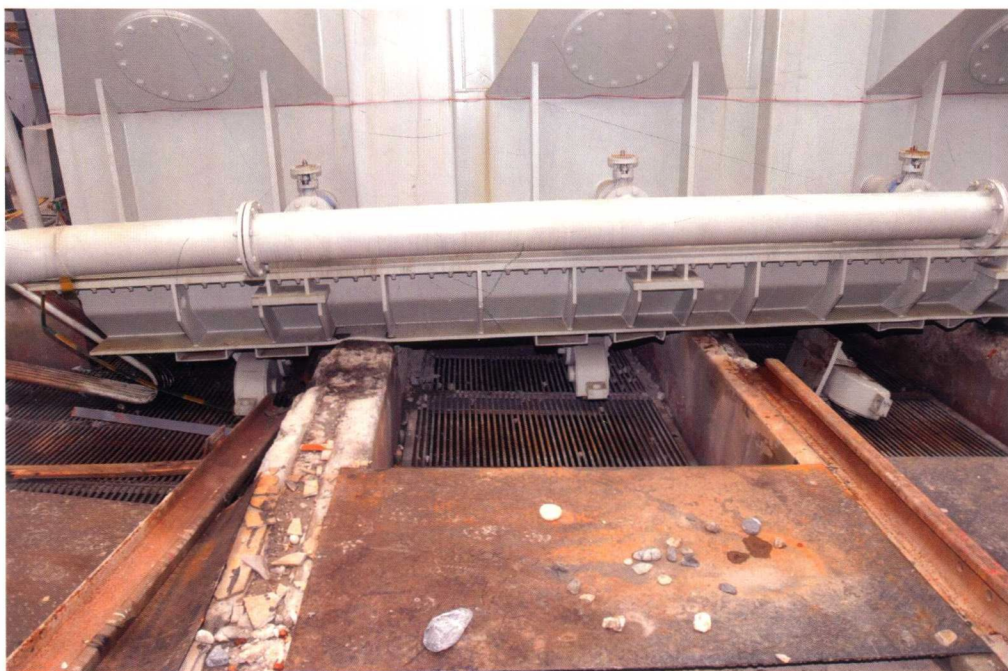
照片 1-010 阿坝州汶川县漩口镇，阿坝铝厂（地震烈度X度），220kV 有载调压变压器  
严重移位、从导轨上掉落、导轨破坏、导轮折断，震害等级为毁坏（汶川地震）

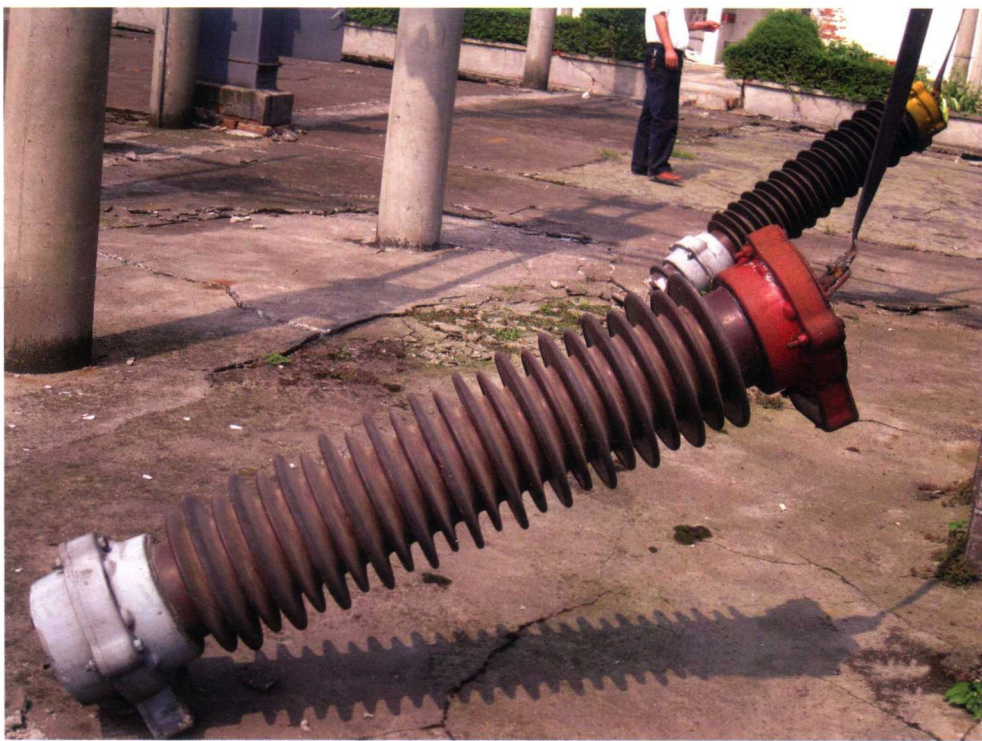
照片 1-011 绵阳安县, 110kV 辕门坝站 (地震烈度IX度),  
避雷器断裂掉落, 震害等级为毁坏 (汶川地震)

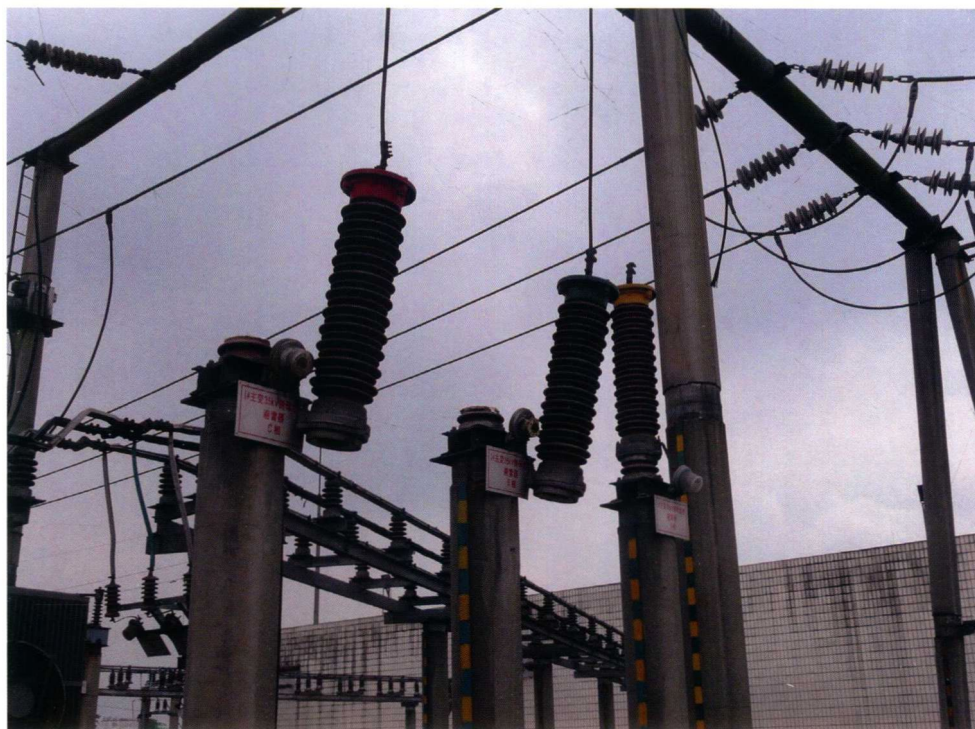
照片 1-012 德阳什邡市, 110kV 万春站 (地震烈度IX度),  
I#主变压器 35kV 侧避雷器根部断裂, 震害等级为毁坏 (汶川地震)

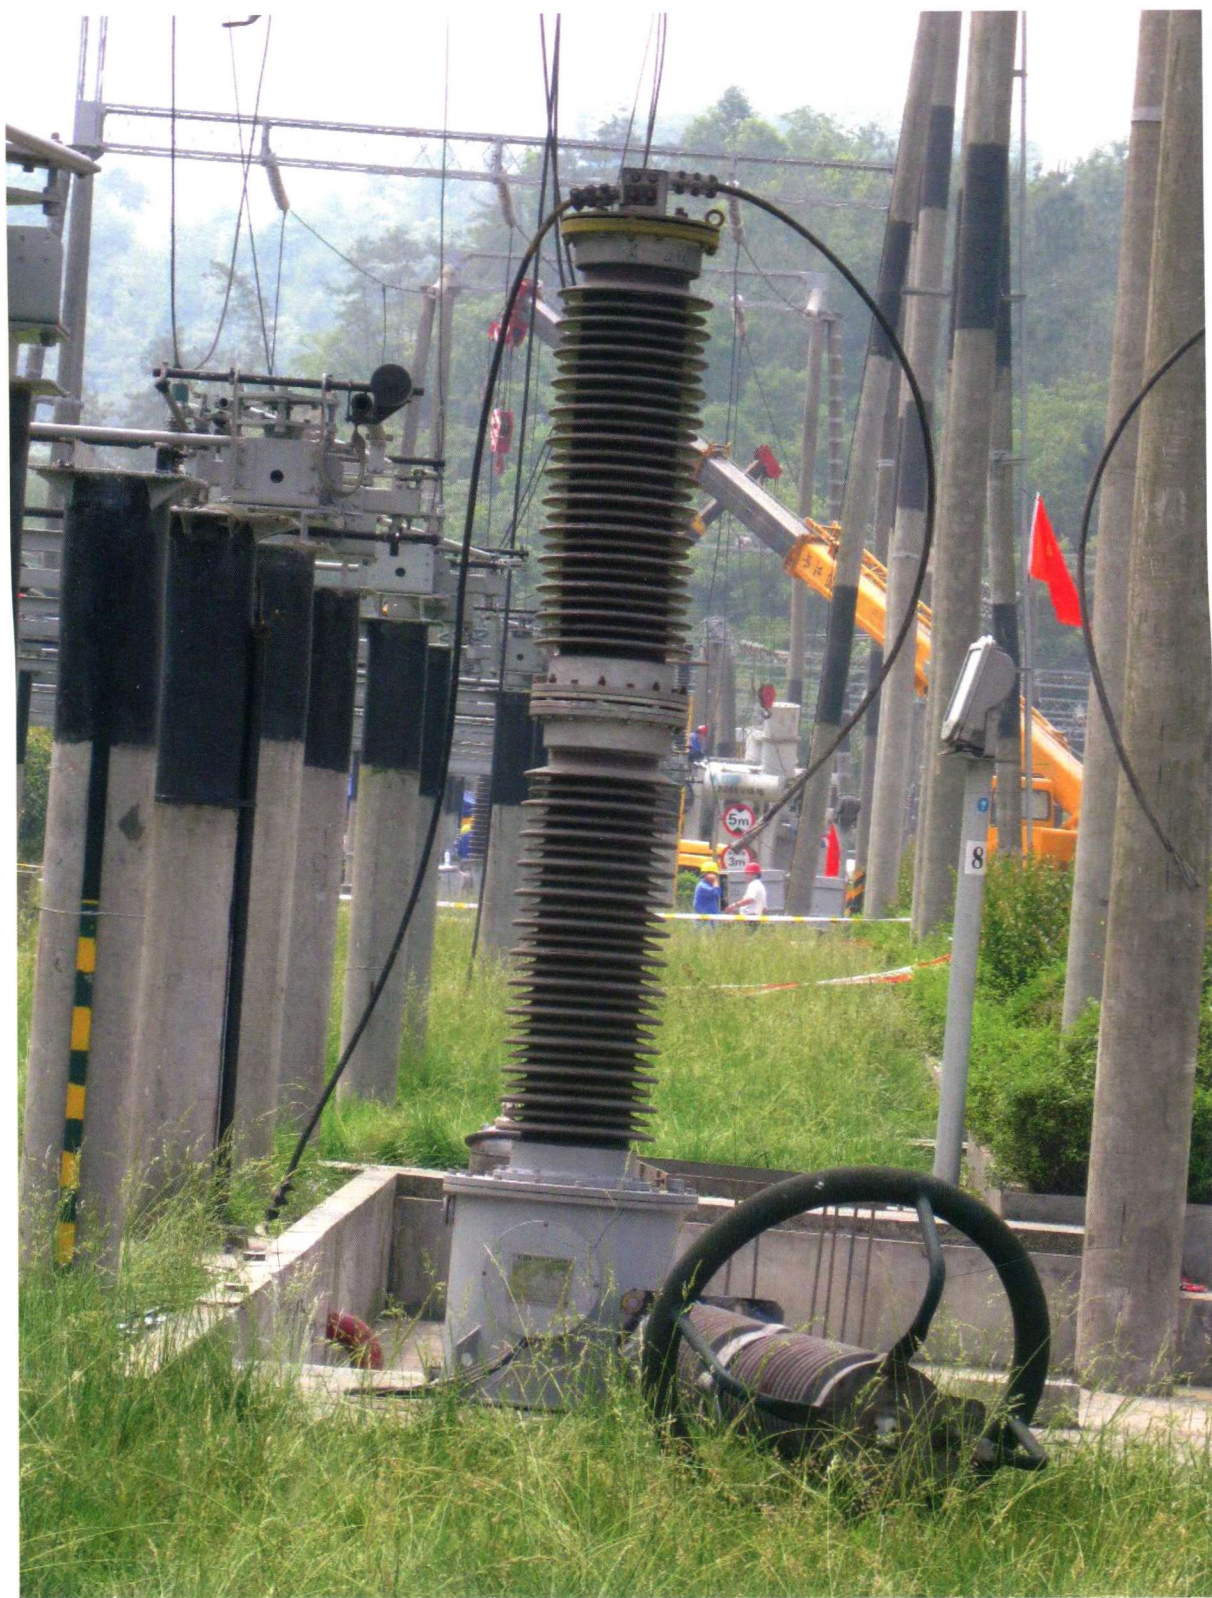
照片 1-013 绵阳安县, 220kV 安县站 (地震烈度IX度),  
避雷器折断掉落, 震害等级为毁坏 (汶川地震)
