# 建设工程典型安全事故 案例图析

黄浩垒 著

中国建筑工业出版社

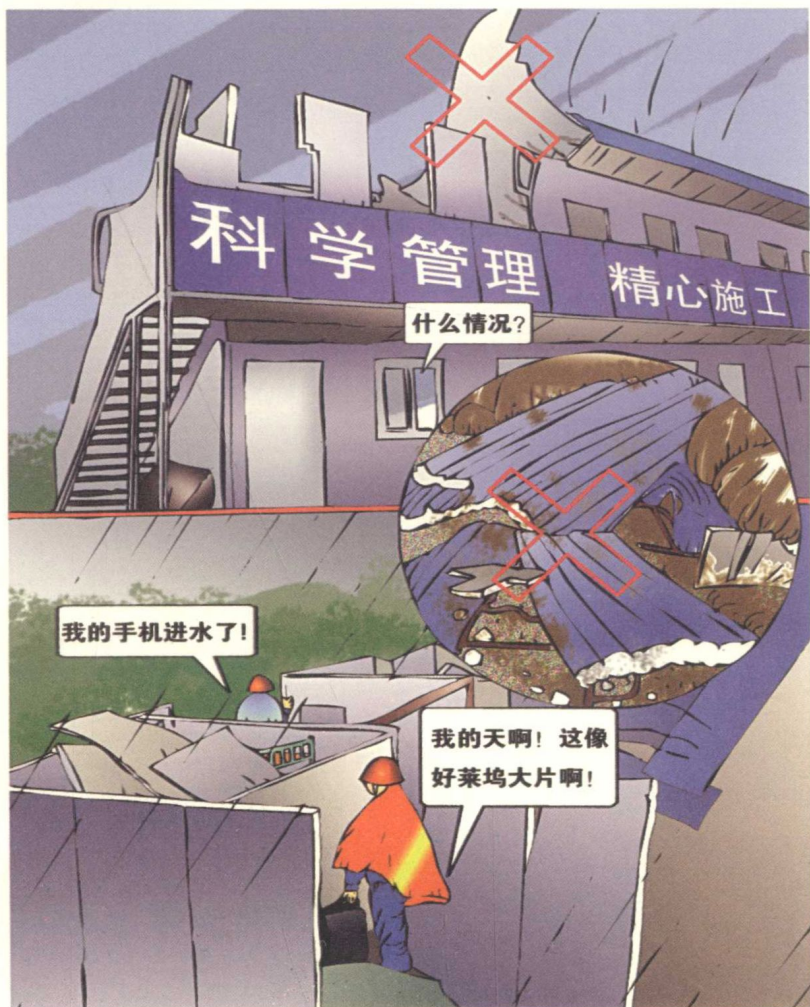
## 案例 001 台风事故

2006年×月×日,某市商品住宅小区\*\*工地,初夏一股台风把该工地临时宿舍、办公室屋顶揭开,抛入屋后基坑中,造成临建房屋损坏,直接经济损失达15万元。

1. 该地区夏季多台风雷暴天气，且临建处于高坡位置；
2. 临时建筑屋顶没有防台风加固措施。

违反附件三 FSAQGL011 第十三条的第三款。

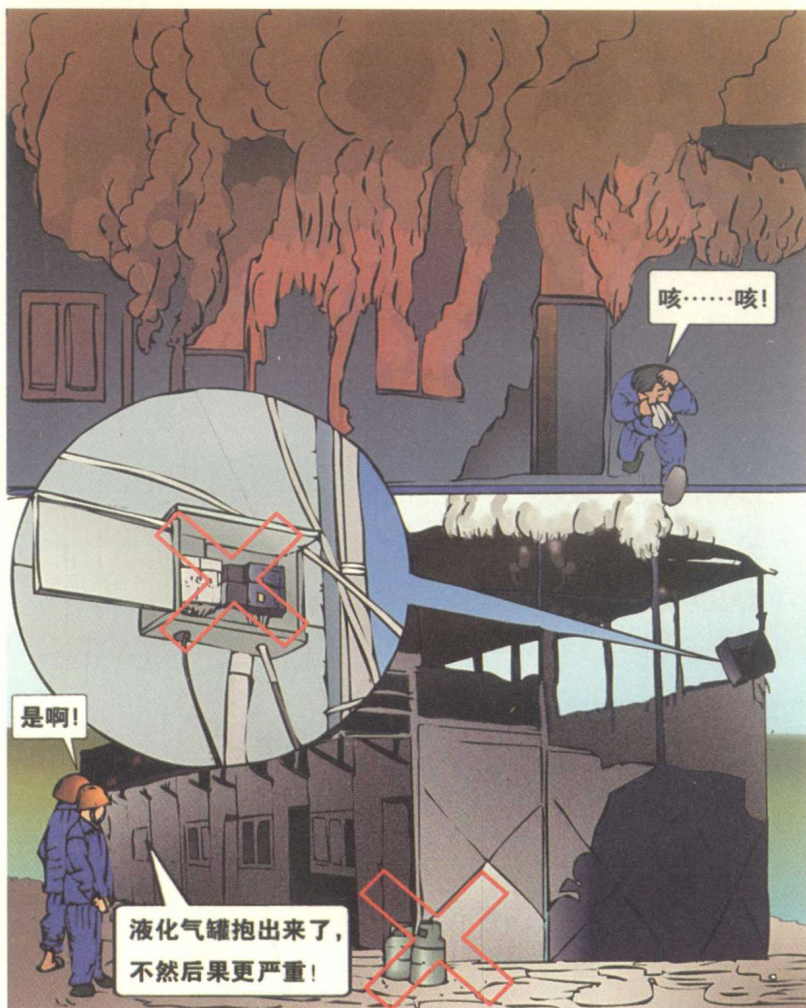
## 案例 002 火灾事故

2013年春节过后,各项目工程相继复工,某市\*\*工地生活区宿舍,因电线短路发生火灾事故,殃及周围建筑,造成直接经济损失12.3万元。

1. 电路短路引火灾；
2. 生活区临时房屋耐火材料等级不符合规范要求。

违反附件三 FSAQGL009 第二条的第四款。

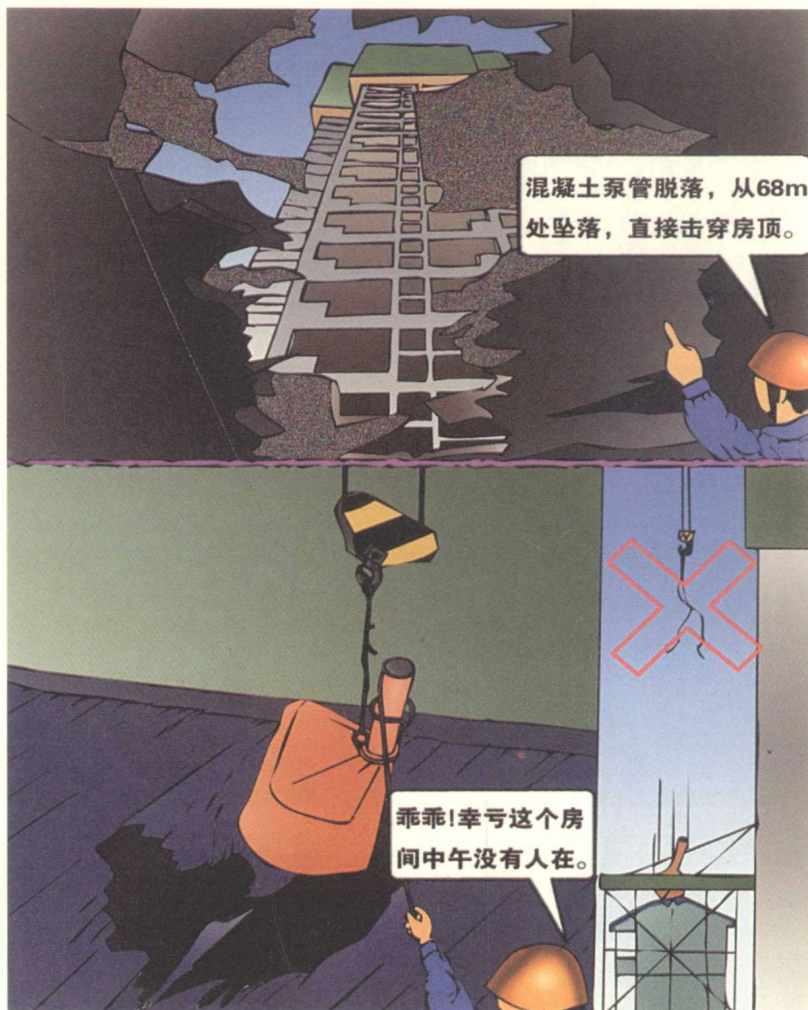
## 案例 003 物体打击事故

2006年×月×日，某市商品住宅小区\*\*工地，因场地狭小，生活区宿舍距在建建筑物较近，施工中吊运混凝土泵管时，泵管脱钩坠落，直接砸中并击穿宿舍房顶，所幸当时宿舍没有人在，但造成直接经济损失2.5万元。
