10~35kV 高压开关柜 隐患和故障分析及预防

艾新法 汪峰 主编

高压开关柜内部放电隐患分析及预防措施

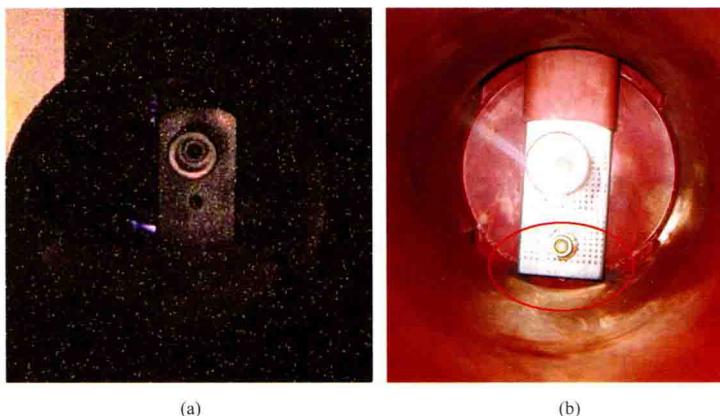
某变电站 35kV 某出线开关柜运行中有放电声音。检查各开关柜无进入潮气现象，排除了污秽和柜内潮湿因素。对该出线开关柜停电检查，手车拉出后，现场夜间观察开关柜内一相上触头盒内有放电火花。母线停电后检查，发现 A 相触头盒内铜母线排对触头盒内壁有放电痕迹（见图 2-1）。

图 2-1 铜母线排对触头盒内壁有放电痕迹

(a) 铜母线排运行中对触头盒内壁放电情况；(b) 放电痕迹

以上两个案例表明：触头盒内铜母线排端部都没有倒角，导体的锐角使电场强度不均匀，运行中会发生放电现象。长时间运行中的放电隐患，使触头盒绝缘性能逐步恶化，最终导致事故发生。母线排尖端没经过处理或处理不规范，是引起尖端放电的关键因素，再加上触头盒也存在毛刺，长期运行后绝缘材料的电老化更加明显，也是制造厂可能忽视的部位。

触头盒内的母线排端部，应消除其尖角、毛刺，正确的母线排倒角如图 2-5 所示。开关柜其他部位的母线排端部及带电体也要有倒角，使电场强度分布均匀，消除放电隐患。

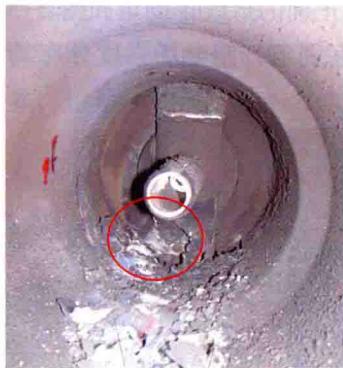
某变电站某 35kV 出线开关柜发生内部故障，造成越级跳闸。故障设备停电检查，A 相上触头盒内铜母线排端部烧损缺角，触头盒底部烧穿（见图 2-2）。开关柜 B 相上触头盒内，有明显的铜母线排端部对触头盒底部放电痕迹

图 2-2 A 相上触头盒内
铜母线排端部烧损缺角

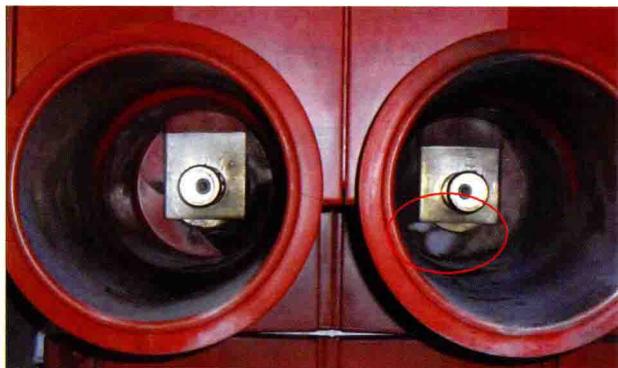
图 2-3 B 相上触头盒内铜母线排端部
对触头盒底部放电

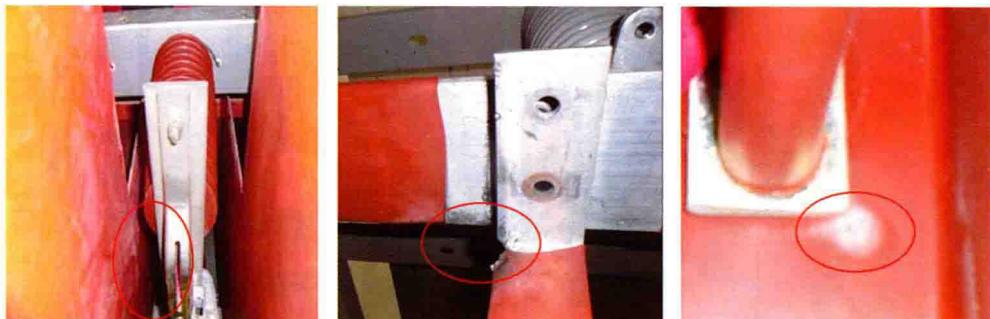
静触头的毛刺、尖端、锐角等放电，使绝缘材料的电老化速度加快，运行中存在很大的绝缘故障隐患。除此之外，开关柜内所有金属尖端，包括母线排、接地开关、金属固定件等，也可能产生尖端放电（见图 2-4）。

图 2-4 母线排、接地开关、金属固定件尖端引起放电

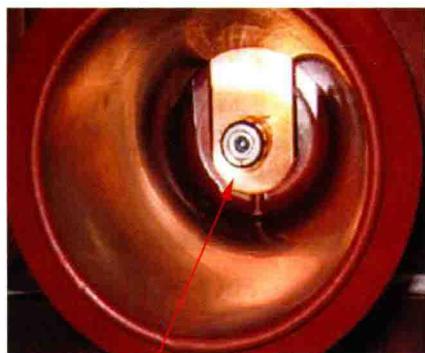
图 2-5 正确的母线排倒角

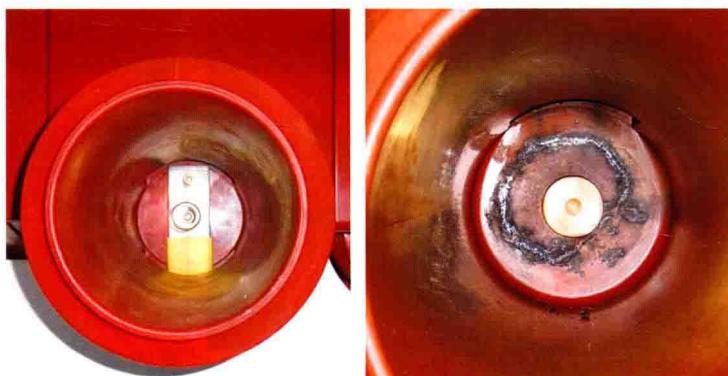
某变电站 35kV 某出线开关柜运行中有放电声音。排除污秽和柜内潮湿因素之后，对该出线开关柜停电检查，手车拉出后，发现 A 相手车静触头盒内有放电痕迹。经母线停电检查，发现静触头盒底部有很明显的放电痕迹（见图 2-6），盒内母线排护套过长，与静触头座太近，使带电部位与绝缘体之间的空气间隙过小。

图 2-6 触头盒内部热缩管太长引起放电前后对比图
