# 汽车维修技师

## 最新奥迪汽车 维修实例

# 最新奥迪汽车维修实例

韩旭东 杨峰 主编

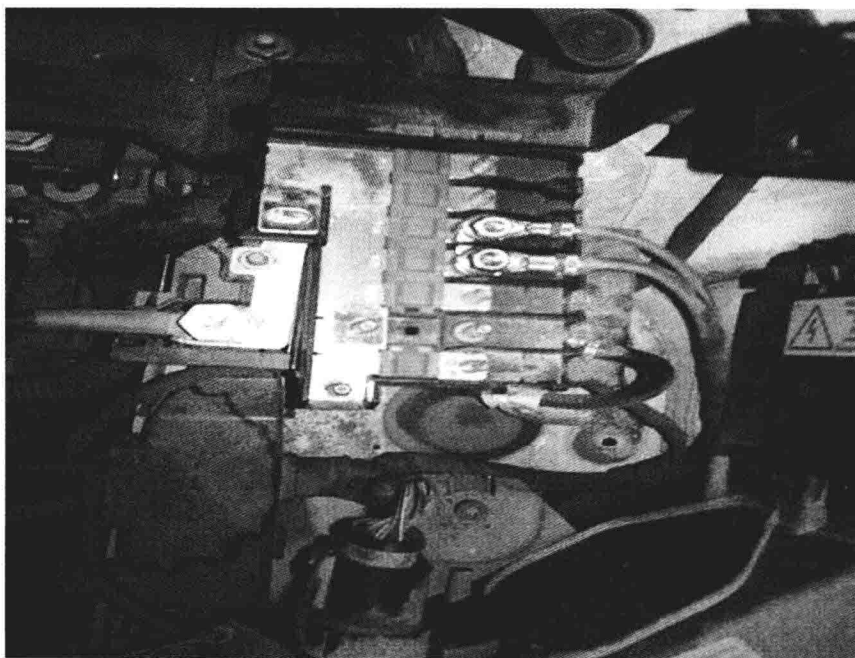
图1-1-1

得知，当时在救援之前还叫外面的汽修厂去修过，分析可能当时跨接电瓶时颠倒了正负极。仔细检查在发电机接线柱上有灼烧的痕迹（如图1-1-1和图1-1-2所示），因为发电机正极线是黑色的，故认为是负极了，造成发电机175A的保险丝烧毁，因为那个保险丝是总成，所以没货，先换上一个断路继电器里面125A的保险丝，装好后试车，故障排除。

**故障排除：**更换新保险丝。

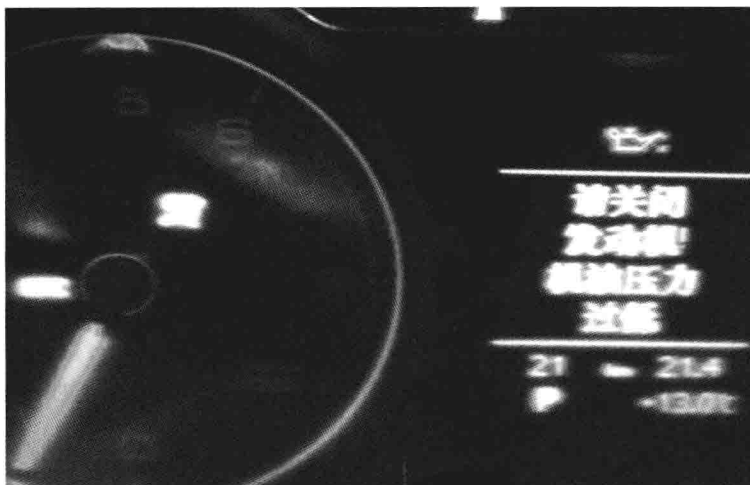
图1-1-3

**故障现象：**保养后过弯加油门机油压力警报灯亮、仪表显示机油油位过低，如图1-1-3所示。

**故障诊断：**试车过弯幅度大时偶尔会出现上诉故障灯亮。先用VAS5052A检查，无故障码。测量机油压力开关功能，机油压力开关工作正常。测量机油油位，机油油位正常。

新机油滤芯试车，故障排除。  
故障排除：更换机油滤芯。

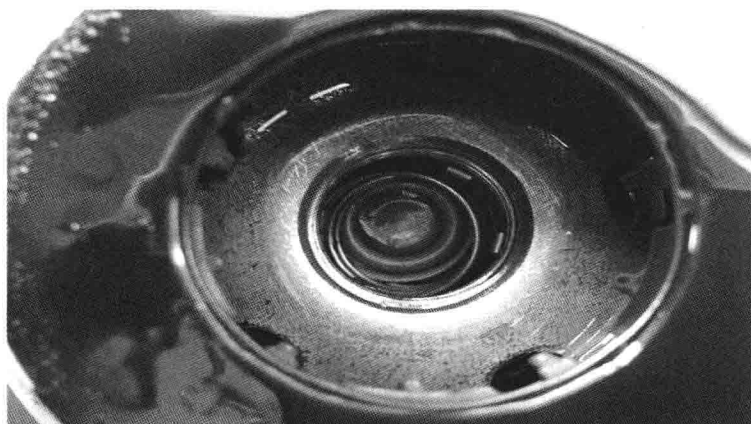
图1-1-4

根据保养后有此故障怀疑机油滤芯器有问题，拆检机油滤芯发现内部弹簧脱出，如图1-1-4所示。更换

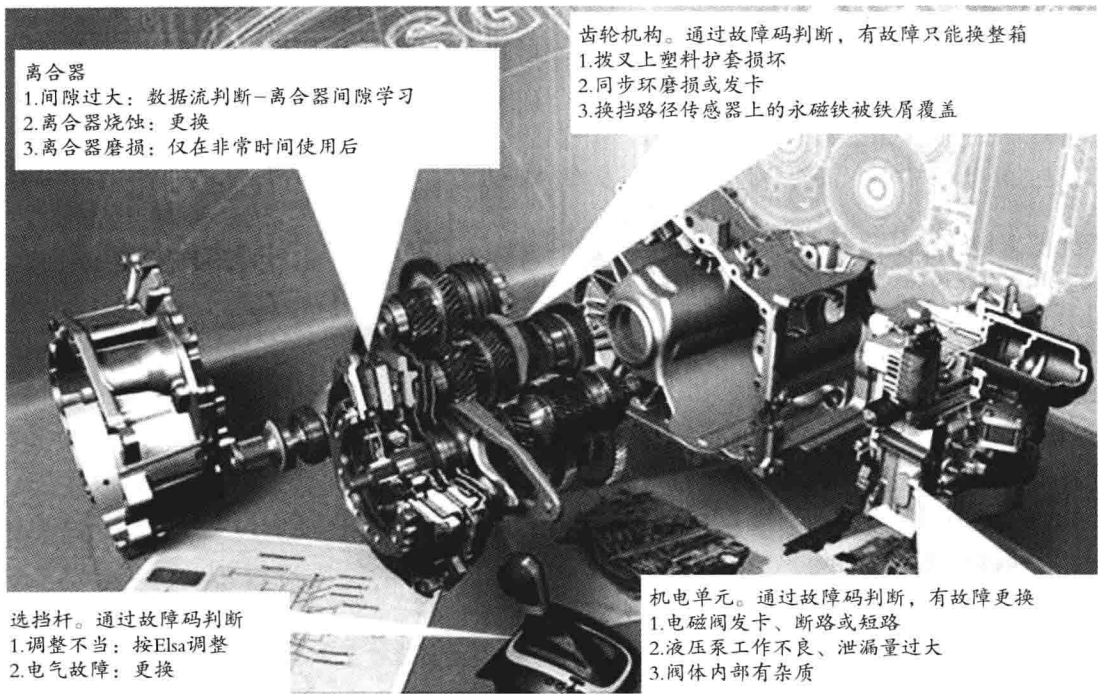
图1-2-1

年款：2012年。  
车型：奥迪 A1。  
变速箱型号：0AM。  
行驶里程：285km。  
故障现象：挂挡无动力输出。  
故障诊断：挂挡不走原因：双离合器、机电单元、齿轮机构和选挡杆，如图1-2-1所示。

**故障排除：**更换变速箱。

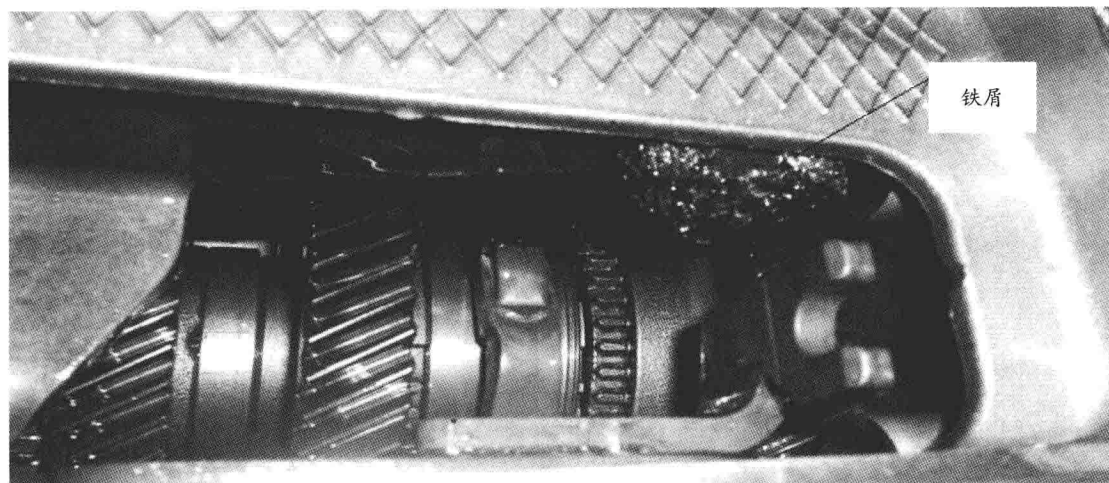
图1-2-2

56第一组数据流解释如下：95：拆下MT并检查换挡拨叉电磁铁上是否有较大的金属异物，如果有，则换变速箱；如果没有，则更换机电单元。拆下机电控制单元后发现有大量金属铁屑但较小，如图1-2-2所示。

由于铁屑不是太大，按TPI进行匹配。匹配后故障依旧，因此更换机电控制单元，换完机电控制单元，经过匹配后挂挡无动力输出的故障排除，但内部依然有异响。异响是由于变速箱内部齿轮挂接和双离合器所致。上报技术组给予技术支持。

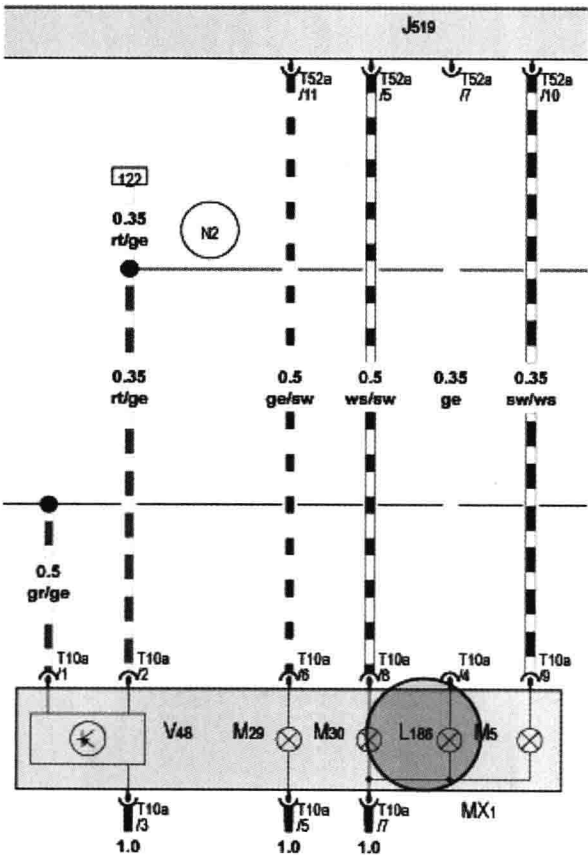
图1-3-2

(3) 此车大灯为卤素大灯,根据线路图(如图1-3-2所示)进行测量,未发现线路有短路情况,J519处一直有电输出给L186,把左前小灯灯泡拆下检查到J519一直有电输出给L188,判断为J519内部故障。

故障排除：更换J519、左前小灯灯泡。

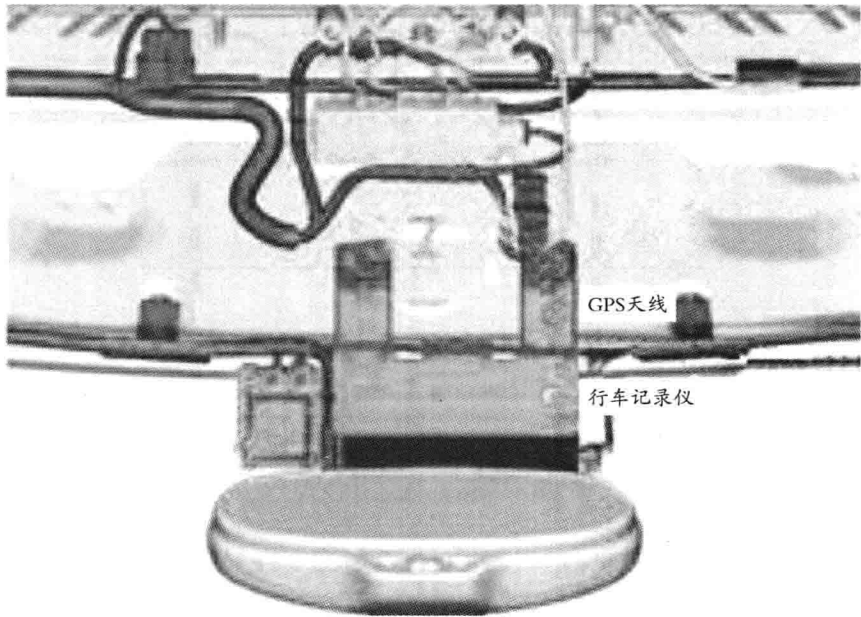
图1-3-4

故障诊断：用VASS505X检测，各系统无故障存储，读取5F第97组1区数据显示“接收到卫星数 0”，从MMI导航信息查看，已接收卫星数为0（如图1-3-3所示），更换了天线、J794后均无效，于是考虑关于量子膜对GPS信号屏蔽作用，将GPS天线接至车外，故障依旧。但在拆卸天线时发现在车内后视镜上方用户安装了一台行车记录仪（比较隐蔽）（如图1-3-4所示），拔掉其导线后试车，故障排除。

故障排除：拆除车内后视镜处的加装设备。

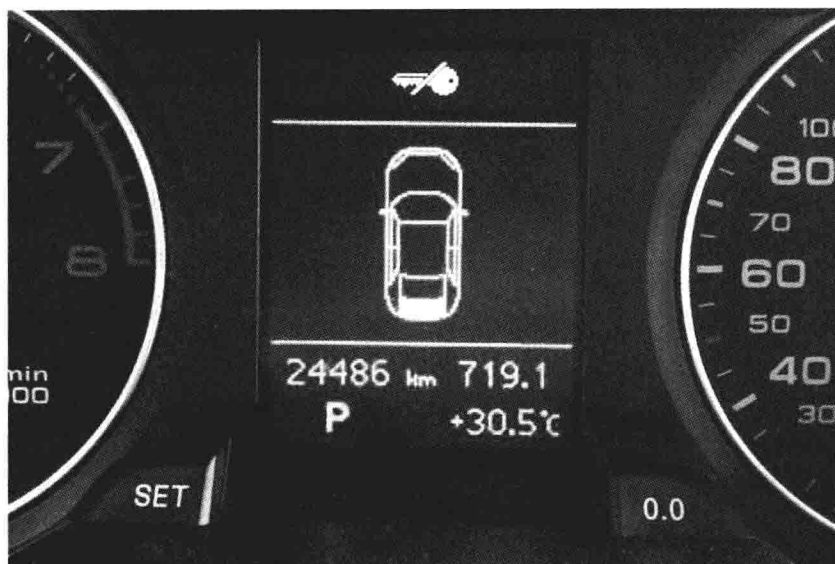
图1-3-5

故障现象：行李箱关闭后还是显示打开(仪表上行李箱总是显示打开状态，如图1-3-5所示)。

**故障诊断：**用VAS5052A检测舒适系统有故障码00892（尾门/行李箱盖锁止缸解除按钮F248 对地短路），按故障导航要求检查相关线路正常，读取第2组数据块，发现第2区总是处于“已操作”状态（即F248一直处于“已操作”状态）（如图1-3-6所示），替换F248，行李箱盖锁（F123；V53），故障依旧。最后更换J393，故障排除。

**故障总结：**经过分析后，由于F248在J393内部短路，导致J393误认为F248有打开行李箱盖的操作，所以J393无法控制行李箱盖中的电机V53工作，所以仪表上显示行李箱总是处于“打开”状态。

**故障排除：**更换J393故障排除。

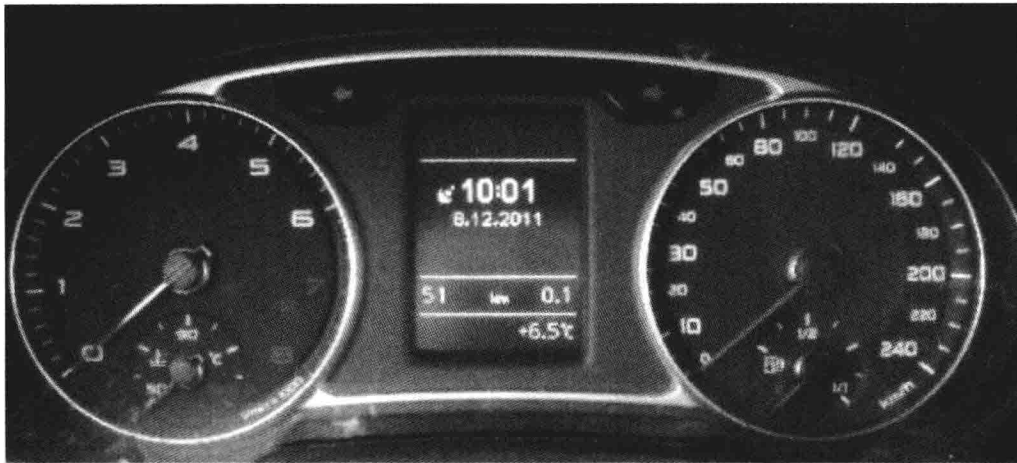
图1-3-7

（2）启动着车后车辆就熄火，打开点火开关，仪表的报警指示灯不工作，中央车载显示正常（如图1-3-7所示），电脑无法进入控制单元诊断，车辆的信息娱乐系统工作正常。

（4）检查J533到仪表的连接线路正常，更换了J533后故障现象排除。分析原因是车辆长时间熄火后再次启动发动机，J533无法唤醒仪表，导致出现无法启动。

**故障排除：**更换网关控制单元J533。

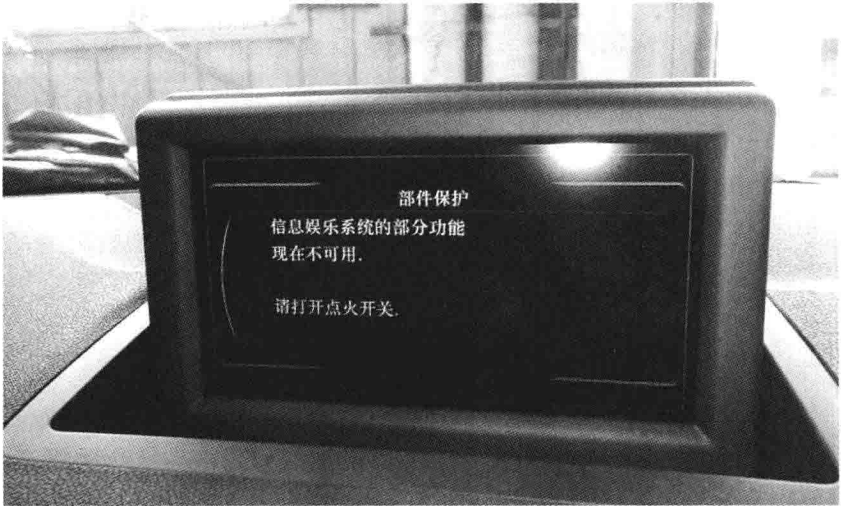
图1-3-8

**故障诊断：**（1）该车MMI系统可以正常开启，但开启后，无法进入正常界面，系统提示如图1-3-8所示。

**故障总结：**网关未将15号线打开信号传递给信息娱乐各控制单元，且无法对J794等元件进行诊断，所以造成上述故障现象。

**故障排除：**更换J533网关。

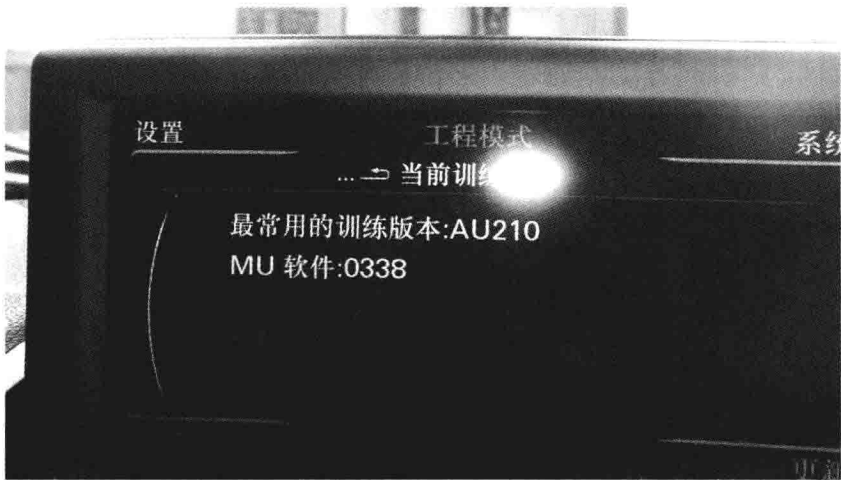
图1-3-9

（3）查看MMI系统版本低于最新338版本（如图1-3-9所示），可以进行升级，升级MMI系统后SVM反馈并做MMI系统部件保护解除，故障依旧。

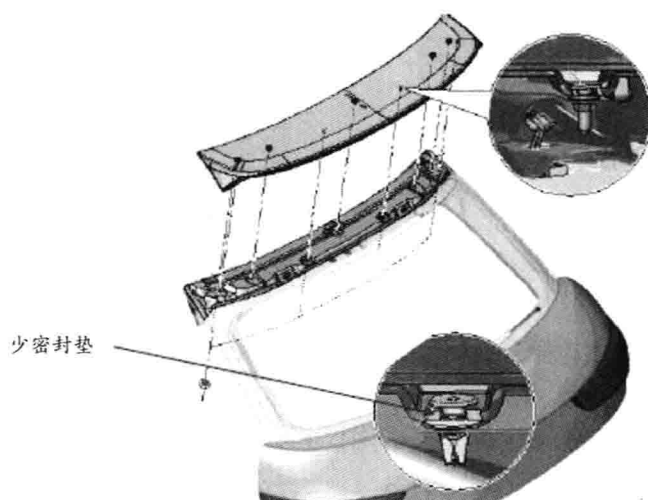
图1-4-1

**故障诊断：**打开后备箱时后备箱盖内部有水流动的声音，同时，2个尾灯内有水；清理干净后备箱盖内的水后，用水枪冲淋，发现水沿着后箱盖内壁流下，根据后箱盖的结构图怀疑是后扰流板密封不严导致。拆下后扰流板发现其中一个卡扣上没有密封垫，如图1-4-1所示。

**故障排除：**更换卡扣，涂胶密封。

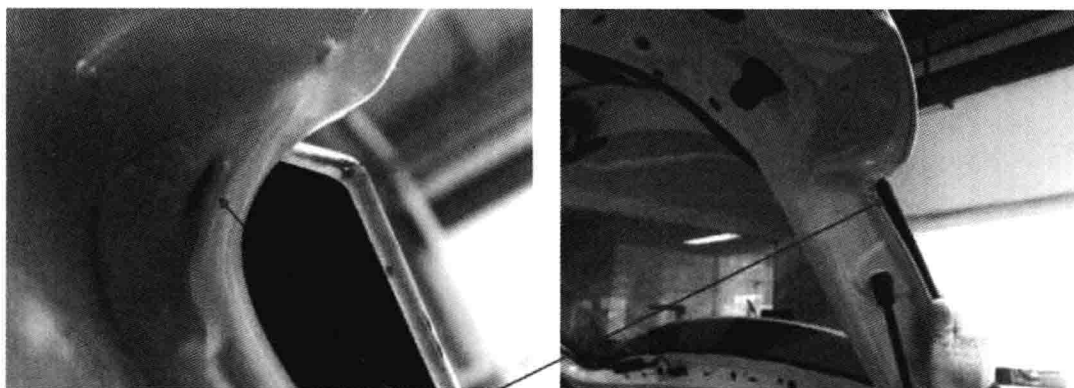
图1-4-2

更换卡扣后试水，右侧后备箱依旧漏水，再次检查发现后备箱边缘密封胶有缺陷，如图1-4-2所示。

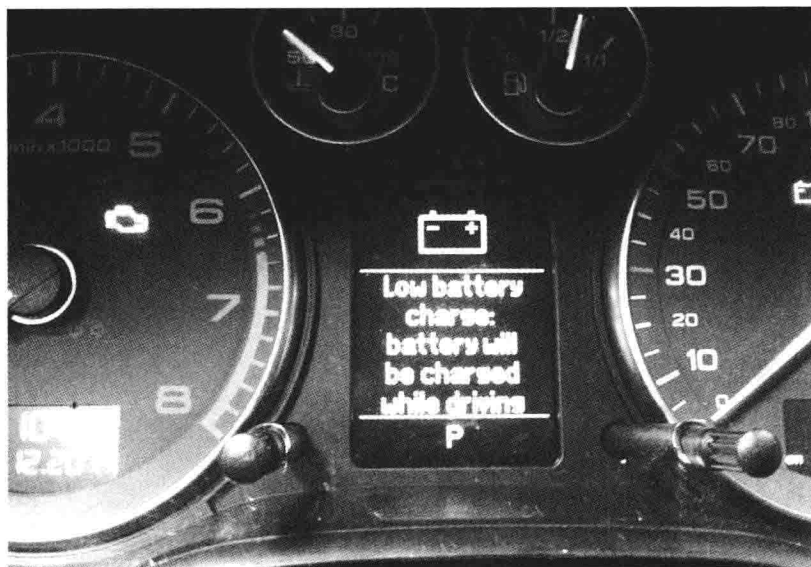
图2-1-1

故障现象：车辆电瓶指示灯亮，点火开关打开情况下如图2-1-1所示，发动机启动情况下如图2-1-2所示。

故障排除：更换组合仪表。

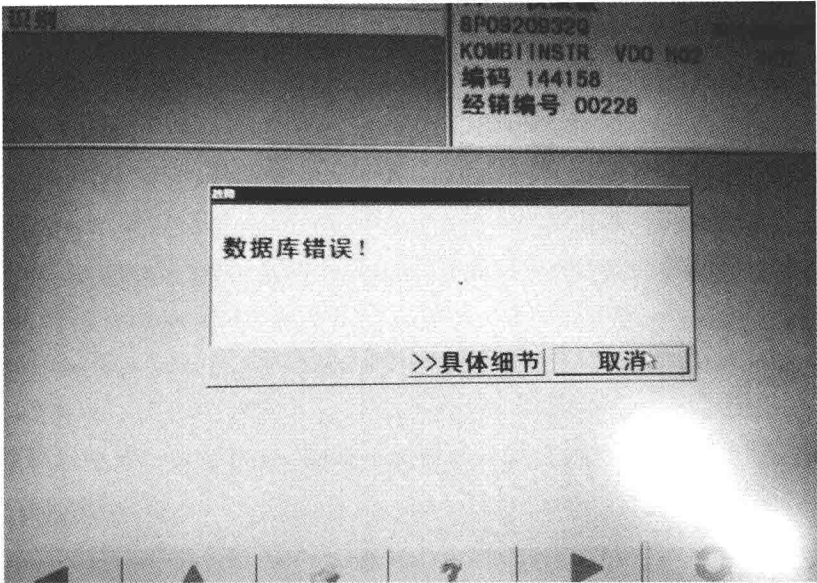
图2-1-3

故障诊断：（1）使用VAS5052A自诊断功能对仪表地址码17进行诊断时发现有如图2-1-3所示故障显示。

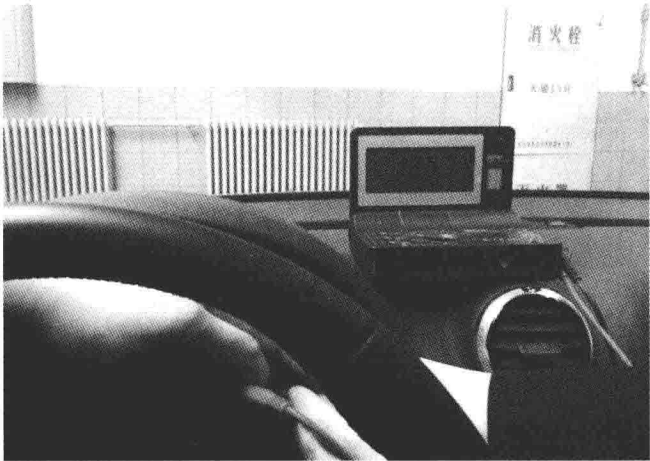
图2-1-4

（3）用VAS5052A进行引导性故障查询功能对仪表的供电进行检查，供电电压均正常，如图2-1-4所示；而用VAS5052引导性故障查询功能读取仪表板的供电电压为2.6V，如图2-1-5所示。
