张凤山 主编

# 国产车系 故障诊断与排除 250例

化学工业出版社

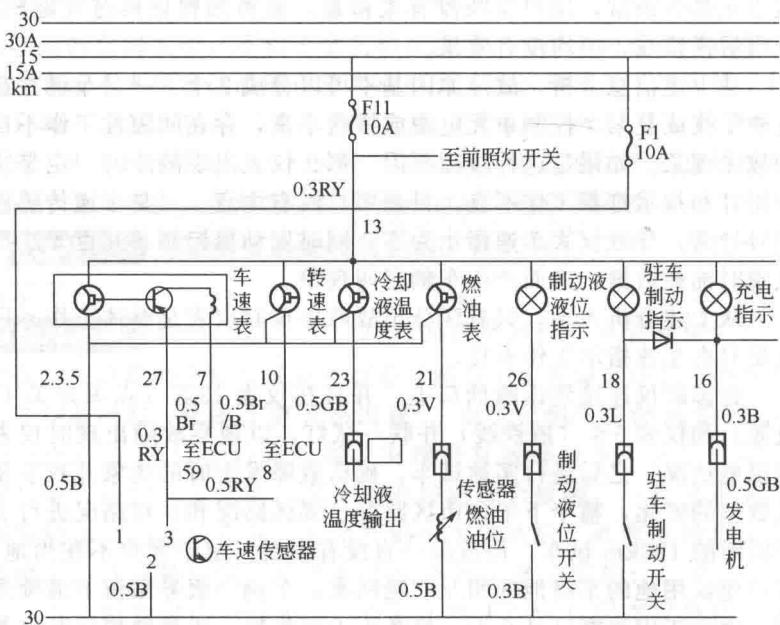
图 1-1 车速传感器电路图

查阅电路图(图 1-1)得知,车速传感器 3 号脚同时经发动机控制单元 59 号脚和仪表 27 号脚并联提供信号。车速传感器 1 号脚由 EF10 号熔丝提供电源;车速传感器 2 号脚为搭铁线。由于仪表车速指示为零,说明仪表没有收到车速信号;瞬时油耗也为零,说明发动机控制单元也没有收到车速信号(瞬时油耗由发动机控制单元计算后提供给仪表)。综上所述,说明故障原因是车速传感器不能提供信号。

一是供电故障,由于车速传感器供电和倒车灯、发电机共用1个熔丝,故障出现时并没有出现充电指示灯点亮或其他故障,基本可以排除供电故障。二是搭铁故障,一般车速传感器搭铁不良时故障表现为车速表快速上下摆,并不是完全归零,所以也排

除在外；此时就只有车速传感器本身故障和车速信号线路故障了。将车辆升起，正当笔者准备拆下车速传感器测量相关线路时，意外地发现车速传感器插接器居然没有使用锁紧用的钢卡子，看来问题就在于此。为保险起见，还是测量了车速传感器的相关线路，但线路均正常。测量完毕后，并没有连接车速传感器插接器，目的是模拟没有车速信号时会不会出现犯闯现象，同时电控系统会不会产生故障码。经实地路试发现，当车辆处于2挡和3挡时，第1次将加速踏板踩下时并无明显犯闯现象，但收油后再次踩下油门踏板时犯闯现象出现。而且当换挡杆处于2挡时感觉车辆在一下一下地前后窜动，3挡时症状稍好一些。连接故障诊断仪对车辆进行检测，未发现故障码，说明故障原因就是车速传感器信号因车辆工况变化时发生瞬间开路现象，进而产生车辆犯闯和车速老归零的现象。

➔ **故障排除：**重新找配装插接器锁紧钢卡子，装复后试车故障排除。

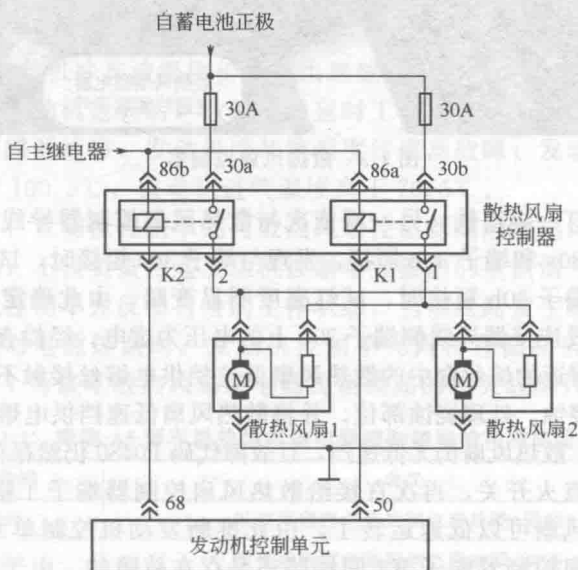
图 1-2 奇瑞 A5 轿车散热风扇控制电路

查阅散热风扇控制电路得知，散热风扇控制器中有 2 个继电器，当发动机控制单元通过其端子 50 输出搭铁信号时，散热风扇低速运转；当发动机控制单元通过其端子 68 输出搭铁信号时，散热风扇高速运转。结合故障现象和故障代码分析，初步推断发动机控制单元端子 50 与散热风扇控制器端子 K1 间的线路存在故障。奇瑞 A5 轿车散热风扇控制电路如图 1-2 所示。

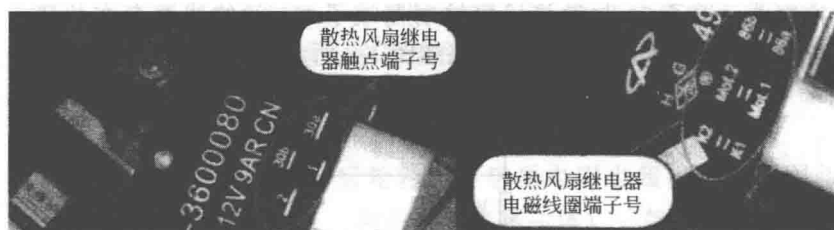
图 1-3 散热风扇控制器

该车散热风扇控制器（图 1-3）上标有端子号，其中端子 Mot. 1 和端子 Mot. 2 为空端子，其他端子的作用，笔者已在图 1-3 中标注。接通点火开关，直接给散热风扇控制器端子 1 搭铁信号，能听到散热风扇控制器中继器吸合的声音，但散热风扇不运转，难道该车故障与发动机控制单元端子 50 和散热风扇控制器端子 K1 间线路无关？脱开散热风扇控制器导线连接器，依次测量导线连接器导线侧端子 30a 和端子 30b 上的电压，均为蓄电池电压，正常；将导线连接器导线侧端子 30a 与端子 1 短接，即直接给散热风扇低速挡供电，散热风扇低速运转，正常；将导线连接器导线侧端子 30a 与端子 2 短接，即直接给散热风扇高速挡供电，散热风扇高速运转，正常；再将导线连接器导线侧端子 30b 依次与端子 1、端子 2 短接，发现散热风扇均不运转，异常。由此推断散热风扇控制器导线连接器导线侧端子 30b 上的电压为虚电。

将试灯一端搭铁，另一端依次与散热风扇控制器导线连接器导线侧端子 30a 和端子 30b 短接，发现与端子 30a 短接时，试灯亮度正常，而与端子 30b 短接时，试灯亮度明显变暗，由此确定散热风扇控制器导线连接器导线侧端子 30b 上的电压为虚电。经检查发现，蓄电池正极附近的熔丝盒中的散热风扇低速挡供电熔丝接触不良，且熔丝端子被烧蚀。处理烧蚀部位，并将散热风扇低速挡供电熔丝连接牢靠后试车，散热风扇仍无低速挡，且故障代码 P0480 仍然存在。
