# 苏州留园曲溪楼

## 修缮监测研究

编著 东南大学建筑学院 淳庆  
苏州市世界文化遗产古典园林保护监管中心

# 苏州留园曲溪楼 修缮监测研究

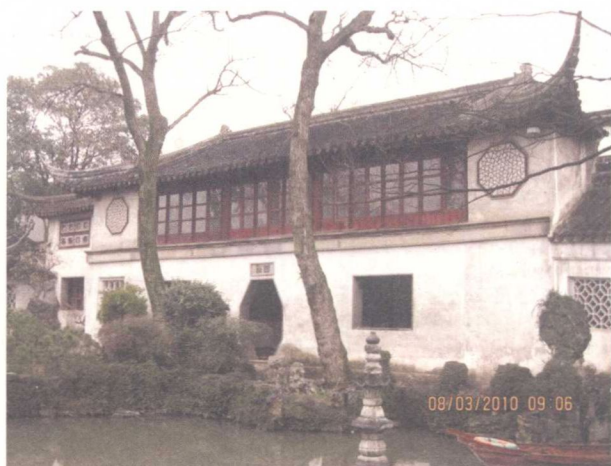
曲溪楼曾经多次修缮,1953 年整修留园时对曲溪楼进行落架大修,后一直维持至今未作更改。直至今日,曲溪楼构架保存尚完整,但出现了柱、梁、枋等诸多构件潮湿腐朽、地基不均匀沉降、梁柱及墙体倾斜等结构问题,以及屋面防水系统破坏、木楼板虫蛀破损、油漆和粉刷剥落等构造问题,亟待修缮。

图 1.4 修缮前的曲溪楼全貌

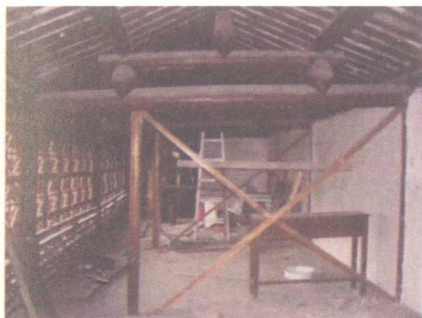
(1) 曲溪楼室内地坪向西侧沉降,整体结构发生倾斜,表现在柱子有倾斜,上部梁架向西侧倾斜,梁柱榫卯出现拔榫现象。如图2.1—图2.3所示。

图 2.3 二层屋架西端出现沉降

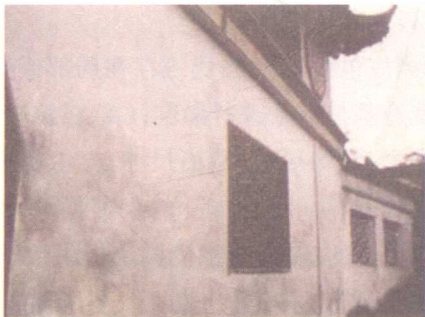
(2) 由于水池周围地下水位较高,屋面有组织排水老化,局部雨水渗漏,加之传统砌造方法中墙体未做防水处理,造成墙壁吸湿,墙体受潮酥碱,墙壁粉刷层出现大面积剥落、霉烂、空鼓、发黑、开裂现象,与墙体接触的木柱腐朽严重。如图2.4—图2.6所示。

图 2.5 墙体下部粉刷层发黑

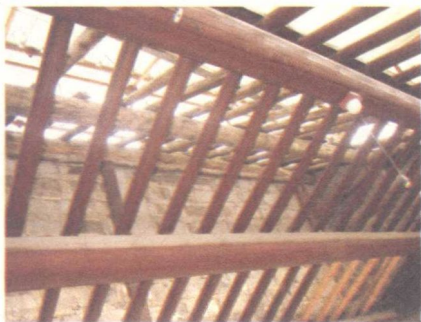
(3) 屋面有漏水痕迹,造成与屋面接触的檩条、椽子、摔网板等构件有不同程度腐朽,榫卯损坏严重。如图 2.7—图 2.10 所示。

图 2.8 草架椽腐朽严重

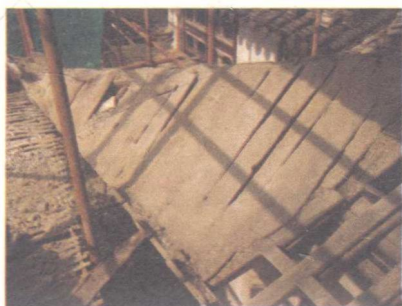
图 2.9 部分摔网板腐朽严重

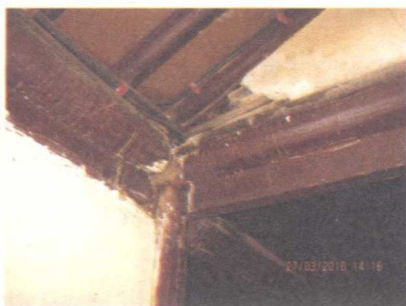
图 2.10 节点处榫卯损坏严重

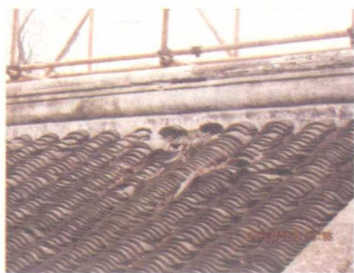
(4) 屋顶瓦件局部有破碎,正脊、竖带、水戗均有不同程度破损,其粉刷层均出现裂缝、局部剥落。如图 2.11—图 2.13 所示。

图 2.11 原正脊表面的  
粉刷层局部剥落

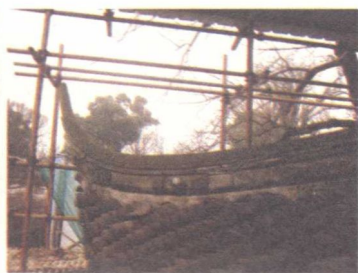
图 2.13 原水戗表面的  
粉刷层局部剥落
