汽车维修企业

案例精选

(高级工)

汽车维修企业案例精选

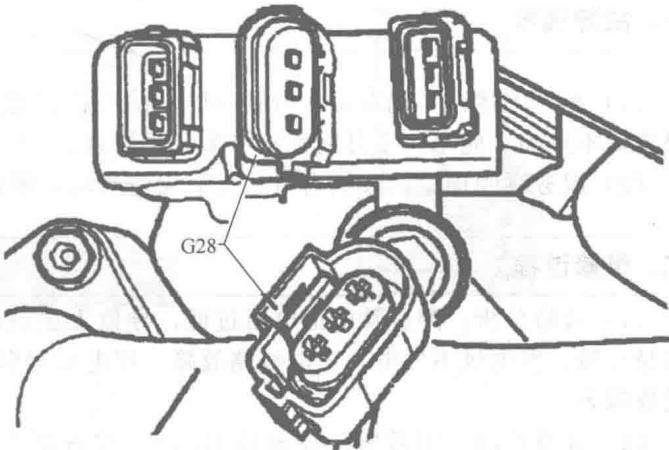
用 VAS5051 进入 01 发动机系统，读取数据流 01—08—001 第 1 区发动机转速，在启动机转动时显示 0r/min，正常值为 200~250r/min。将 G28 传感器插头拔下，测量传感器插件 2 针与 3 针之间的电阻，如图 1-3 所示，实测为 1540Ω，正常为 730~1000Ω，说明 G28 不正常。

图 1-3 G28 传感器插头

(4) 故障排除：更换转速传感器 G28，试车，启动正常，无故障码记忆。

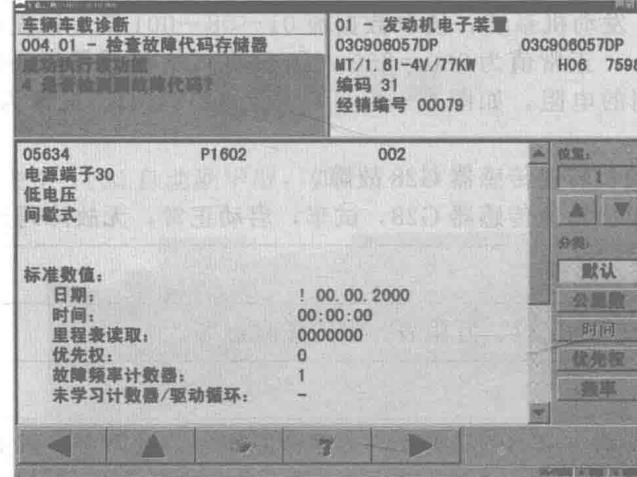
(2) 故障诊断：用蓄电池诊断仪DZ3000检查蓄电池显示为需充电，将蓄电池充电，检测漏电，检测结果是蓄电池和车辆用电器都没有漏电故障，用VAS6150A检测发动机控制单元，存储故障码“05634，电源端子30低电压，间歇式”，如图1-4所示。

图1-4 存储故障码05634

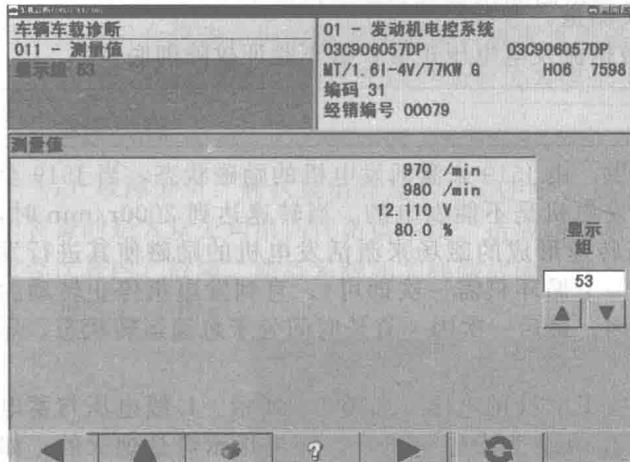
读取发动机数据流01-08-53，3区发电电压为12.11V，如图1-5所示，确认发电机在怠速时不发电，在车辆正常行驶时将蓄电池电量耗尽，最终导致车辆自行熄火和无法启动的故障现象。

图 1-5 3 区发电电压不正常

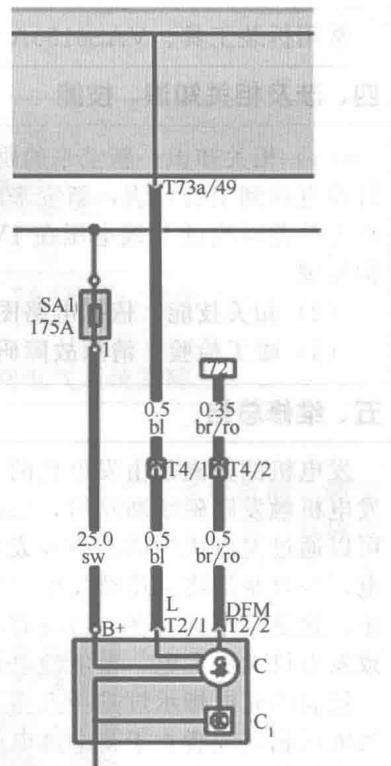
图 1-6 发电机电路图

(3) 故障点：查阅电路图，如图 1-6 所示，测量发电机信号线端子 T2/1 与 J519 端子 T73a/49 之间断路。检查蓄电池下方的发电机插头 T4，T4/1 是激磁信号线，发现其断路，如图 1-7 所示。

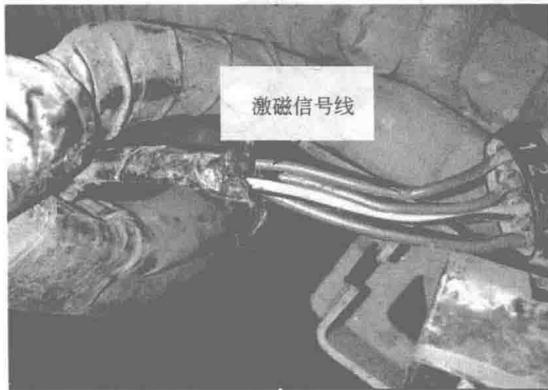
图 1-7 T4/1 激磁信号线断路

(4) 故障排除：将线路修复，读取发动机数据流 01-08-53，3 区发电电压为 13.93V，如图 1-8 所示，恢复正常，故障排除。

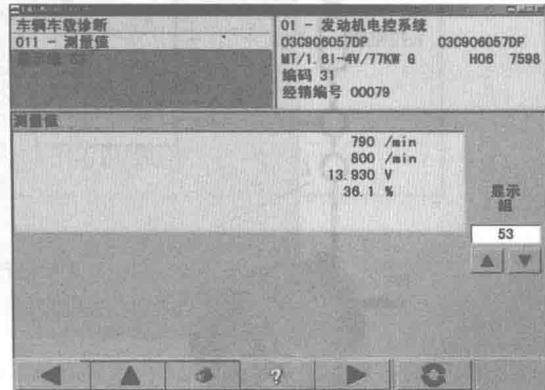
图 1-8 3 区发电电压正常

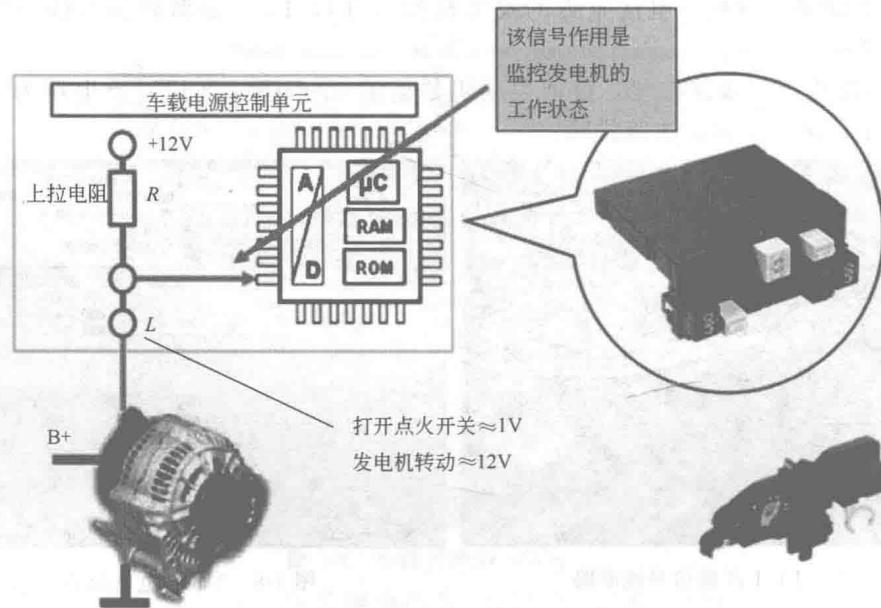
仪表的充电指示灯是否点亮，主要取决于 L 线的电压，如图 1-9 所示。L 线电压与蓄电池电压相同或者大于蓄电池电压，此时 J519 认为发电量正常，充电指示灯是熄灭的，如果小于蓄电池电压，该灯点亮。在点火开关打开时 L 线电压经电压调节器串联接地，此时为 1V 左右的低电位，该灯点亮。

在发动机运转后电压调节器工作，发电机端 L 线电压升高大于或等于蓄电池电压时该灯熄灭。BCM 通过总线及仪表点亮/熄灭充电指示灯，该车到自行熄火都没有点亮充电指示灯的原因，是由于该线断路后一直处于蓄电池电压，所以不能点亮充电指示灯。

图 1-9 L 线电压

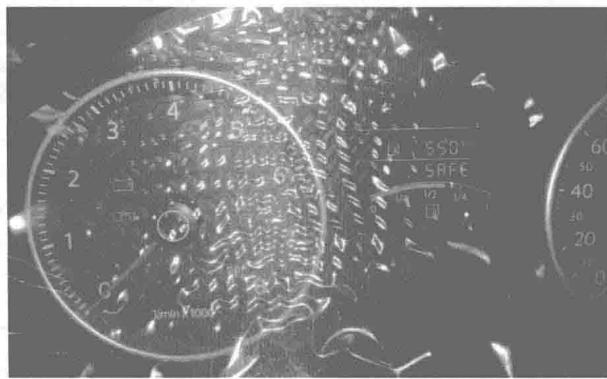
(1) 故障分析：确认显示屏显示“SAFE”，如图 1-10 所示，表示防盗系统故障，新宝来装备的是大众公司第四代防盗系统。造成防盗系统故障的原因有防盗控制单元（集成在组合仪表内）故障、防盗系统相关线路故障、读识线圈故障、送码器（集成在钥匙内）故障，如图 1-11 所示。

图 1-10 显示“SAFE”

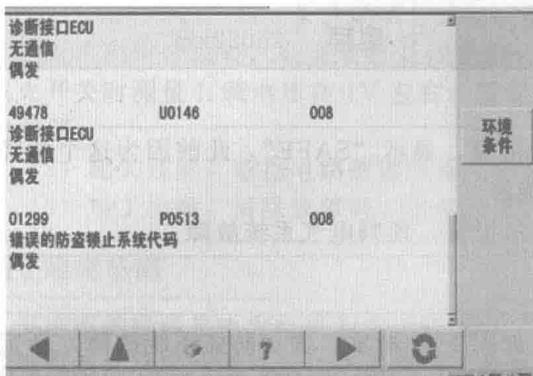
(2) 故障诊断：用 VAS6150B 检测故障存储器，发动机控制单元存储 2 个故障码，如图 1-12 所示。“49478，诊断接口 ECU 无通信，偶发”，“01299，错误的防盗锁止系统代码，偶发”。因防盗系统控制单元此前更换过，暂排除控制单元故障，因为不可能两把送码器同时损坏，也可以排除送码器故障。剩下就是检查读识线圈和防盗系统相关线路是否有故障。

图 1-12 存储 2 个故障码

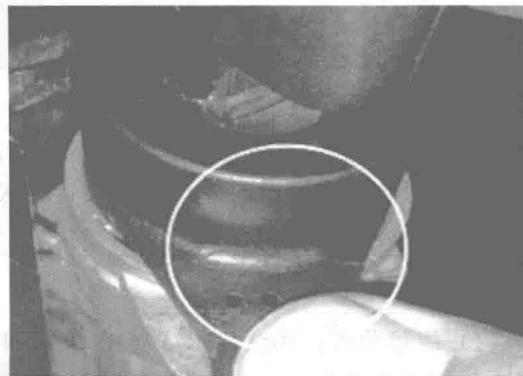
拆下护板，准备检查读识线圈与组合仪表之间线路时，发现读识线圈外表开裂，如图 1-13 所示，用手晃动时仪表上 SAFE 报警会消失。

(3) 故障点：读识线圈损坏。

图 1-13 读识线圈外表开裂

(4) 故障排除：更换集成在钥匙内，故障排除。

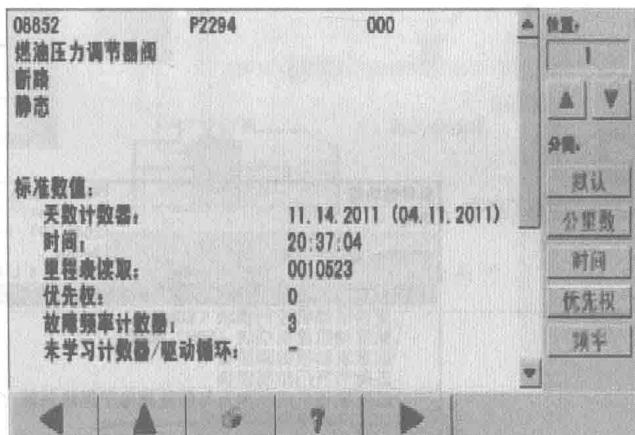
(2) 故障诊断：首先用 VAS6150A 检测发动机故障存储器，故障码为“08852，燃油压力调节器阀断路，静态”，如图 1-14 所示。

图 1-14 存储故障码 08852

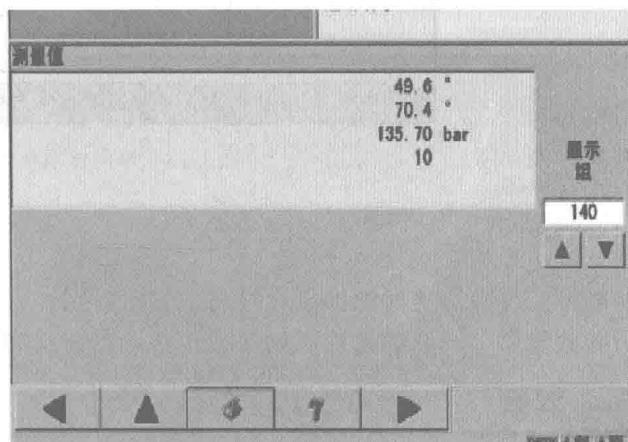
读取发动机数据块 01-08-140 组，怠速数据异常，如图 1-15 所示。

图 1-15 怠速数据异常
