# 预拌混凝土质量、 安全事故案例剖析

黄荣辉 ◎ 编著

机械工业出版社  
CHINA MACHINE PRESS

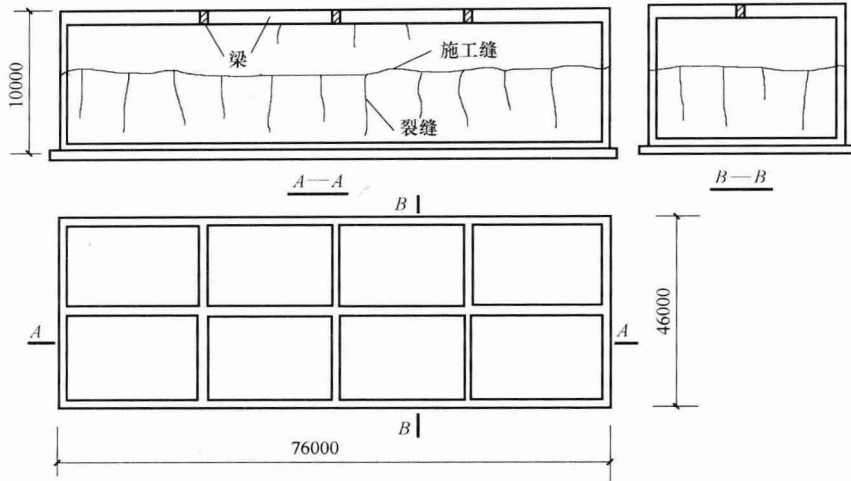
图 1-1 污水池平面图、剖面图

某水池长 76m，宽 46m，高 10m，池壁厚 400mm，基础底板为 C40P8 混凝土，底板施工后约 20d 浇筑池壁 C40P8 混凝土，砂细度模数为 2.0，设计要求抗裂防水剂掺量为 6%。为防止胀模，池壁分两次浇筑。第一次于 8 月上旬施工，环境温度约 30℃，浇筑后第二天未拆模但池壁上部发现裂纹，3d 后拆模，墙体长向中部发现池壁内外约有 7~8 条裂缝，短向中部也有 1~2 条裂纹，数日后两个方向陆续出现一批批竖向等距离裂缝，裂缝间距约 3~4m，两周后，裂缝数量增加至 70 余条，裂缝在池壁两侧几乎对称。建设、施工、监理、混凝土公司共同开会，查找原因。业主认为混凝土强度增长过快是主要原因；混凝土公司则对超长结构未设加强带，抗裂防水剂掺量偏低，墙体抗裂水平筋偏粗、间距过大及带模养护时间过短等提出异议。

在总结第一次施工问题的基础上，9 月上旬继续施工水池上半部墙体。墙体上端有纵横 7 道大梁，如图 1-1 所示，相当于墙的长度减少了。混凝土公司更换了水泥品种，改进了砂石质量，适当调整了混凝土配合比；经设计单位同意，将抗裂防水剂掺量提至 8%；施工单位加强了养护工作，墙体带模养护 10d，浇筑混凝土后第四天松动模板对拉螺栓，从墙体上部设水管喷淋浇水，拆模后墙体裂纹数量较第一次施工明显减少，裂纹主要发生在池壁长向中部，短向基本没有发现裂纹。

2) 该水池平面尺寸为 $76\text{m} \times 46\text{m}$ ,属超长结构,按设计规范要求,地上露天剪力墙应每隔 $20\text{m}$ 设后浇带或加强带,但本工程上下两层混凝土墙均未设加强带,裸露在地上,混凝土收缩和拆模后,墙体表面水分大量流失,很容易开裂。池壁上端纵横有4道大梁,减小了池壁的自由长度,对裂纹控制有利,这应该是上部裂纹较少的原因之一。

第二次混凝土浇筑后一个月,裂纹发展基本稳定,池内壁用环氧树脂稀浆滚涂两遍。池外壁渗水处裂缝凿开一V形缝,用水泥基结晶抗渗材料嵌缝,修补后保湿养护,以确保其结晶充分膨胀。经再次试水,未发现渗漏。

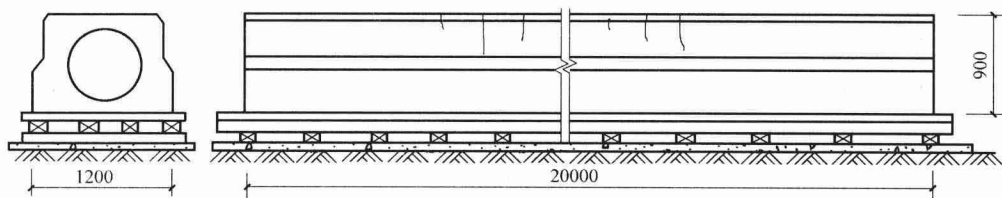
图 1-3 预应力大梁图

沈阳铁路枢纽东北环线工程 20m 预应力大梁如图 1-3 所示,梁高 900mm,混凝土型号为 C50,胶结料用量为  $520\text{kg}/\text{m}^3$ ,掺高效减水剂,砂率为 45%,坍落度约为 220mm。2007 年 5 月 15 日浇筑第一榀大梁,次日拆模几小时后发现梁上出现部分裂纹,其规律如下:裂纹均发生在梁上部,裂纹长度为 10~15cm,宽 0.1~0.2mm,间距 25~30cm。大梁西侧裂纹比较多,东侧明显少于西侧(大梁南北走向)。

1) 地基。本工程地处开发新区，野外作业。大梁梁底座落在农田土上，土壤未夯实，下部无排水措施，易产生梁底地基不均匀沉降，导致大梁开裂。

2) 环境。当天西南风 5~6 级，空气相对湿度为 50%。据资料介绍，当风速为 16m/s 时，混凝土中水分挥发速度为无风时的 4 倍。大梁拆模后，上表面仅覆盖一层草帘子，大梁侧面直接暴露在外面，一旦大风袭击和太阳照射，表面水分蒸发速度就会加快，导致混凝土收缩快，加上梁壁又较薄，就很容易开裂，迎风面裂纹更是多于背风面。而大梁下部靠近土层，由于较潮湿，有梁内蓄水养护，温度差、湿度差都小于上部，裂纹较少。

3) 养护条件。大梁拆模后，施工方在梁端孔洞处砌约 30cm 砖墙，在大梁芯内灌水，梁上部覆盖草帘子。梁体下部由于处于水养护条件，未发现裂纹，而上部因无湿养护条件，便易在梁侧壁拐角应力集中处产生裂纹。

1) 开始浇筑的大梁裂纹较宽，在裂纹处凿 V 形槽，用水泥基结晶抗渗材料填充，加强湿养护。

2) 大梁上部配预应力筋，张拉时部分裂纹肉眼已经观察不到。
