# 丰田汽车 维修案例与点评

焦建刚 等编

# 第一章 发动机维修案例

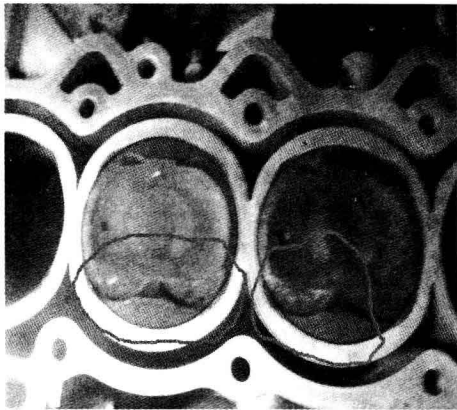
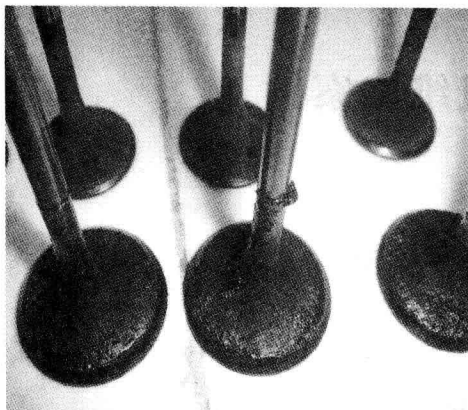
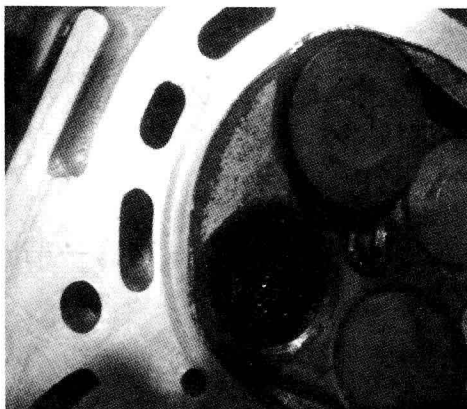
相关图片如图 1-1~图 1-3 所示。

经过客户同意，将缸盖拆下检查，发现 2-3 缸活塞顶部靠近进气门侧有和进气门干涉的痕迹。

拆解缸盖，在拆卸 2-3 缸气门时难以抽出，并且发现 2-3 缸进气门杆、进气门座附有大量胶质物。拆解到此，故障点找到，由于气门在导管内滑动不畅，单纯依靠气门弹簧的弹力无法使气门完全复位，在活塞上行时强行推动气门使其复位造成异响。

造成此故障的原因应该是燃油品质不良，燃烧后产生胶质过多，阻碍气门的滑动。

将气门拆下彻底清洗缸盖，装车后问题解决。

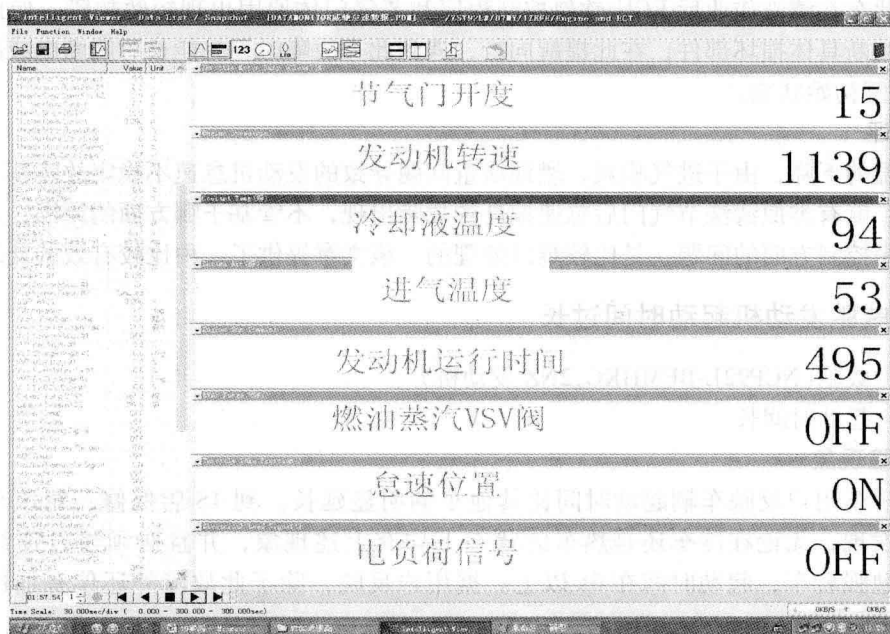
图 1-4

首先接上 IT—II 调取此车发动机数据流，发现 1 缸有轻微失火现象，其他数据无异常。技师根据以往处理经验，将 1 缸火花塞和喷油器拆下检查，1 缸喷油器积炭明显。调取客户维修履历，车辆行驶一年时间未做过喷油器和节气门清洗。由于国内燃油质量和客户行驶条件等原因极易造成喷油器堵塞，丰田在现有车辆上大量使用了 12 孔喷油器，虽然提高了燃油雾化效果，但未充分考虑国内燃油品质。由于国内炼油技术相对落后及成品油中的硫含量偏高等原因，车辆在短期内极易产生积炭造成喷油器堵塞。我店已经遇到多台威驰和卡罗拉行驶 3000km 左右出现喷油器堵塞现象，技师建议客户清洗喷油器和节气门。该车清洗喷油器和节气门后将蓄电池负极拆掉，使 ECU 恢复到初始状态，起动车辆但出现了怠速在 1200r/min 转速不下降故障，如图 1-4 所示。

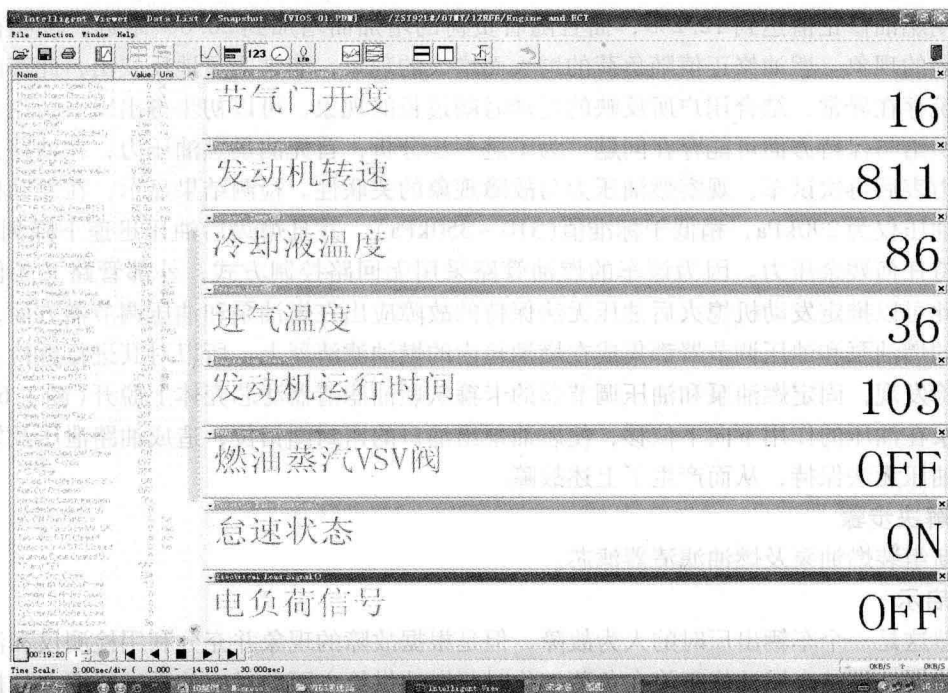
图 1-5

技师反复断电对 ECU 实施初始化，但发动机怠速始终维持在 1100 ~ 1200r/min。经过 10min 路试，故障始终存在。通过数据流观察，节气门开度和对怠速有直接影响的控制数据未有异常。重点检查节气门位置传感器与节气门体匀未有异常。技师找同型号车辆调取数据流对比，正常车辆数据与故障车辆数据未有明显区别。判断此车故障部位为 ECU 控制系统和节气门执行器，再次将蓄电池负极拆下长时间等待，大约 10min 后再次起动车辆，发动机怠速缓慢回到 800r/min，如图 1-5 所示，数据良好。

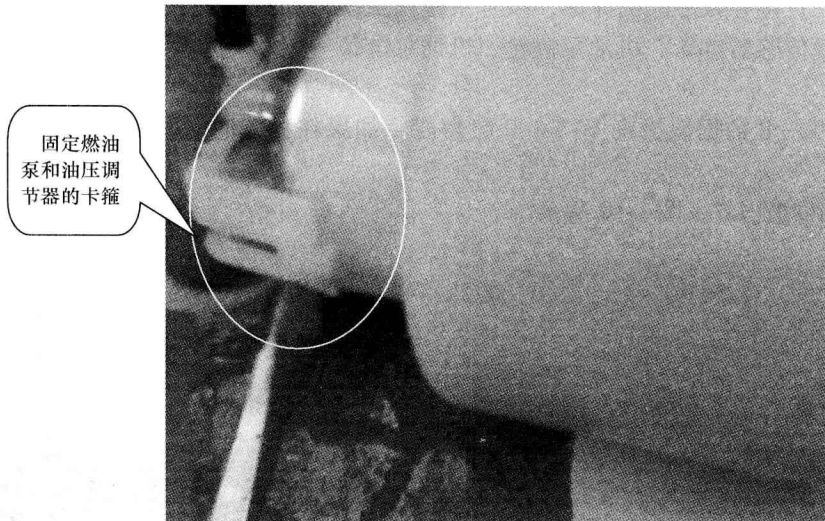
图 1-6

拆检发现,固定燃油泵和油压调节器的卡箍从燃油滤清器滤芯壳体上脱开(图 1-6),造成燃油泵在油压的作用下向下位移,使燃油泵出油口的密封圈错位,造成油路泄压及发动机熄火后油压无法保持,从而产生了上述故障。

重新组装燃油泵及燃油滤清器滤芯。

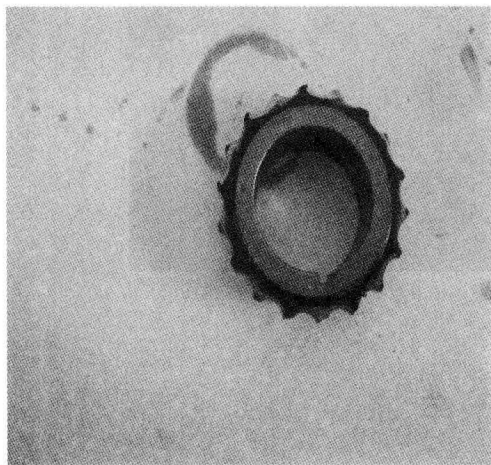
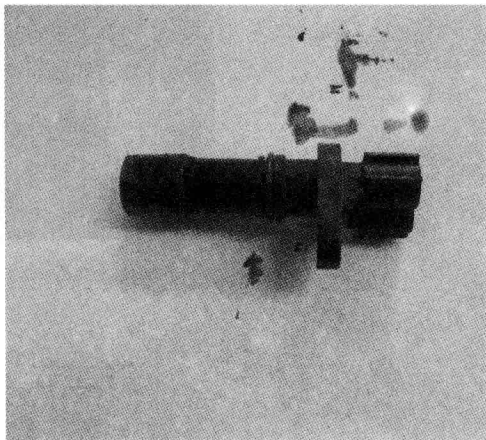
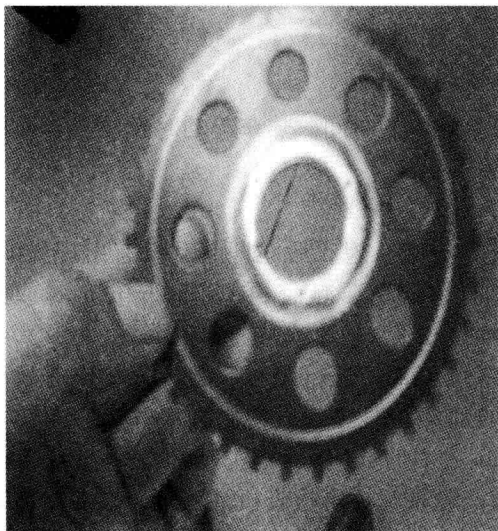
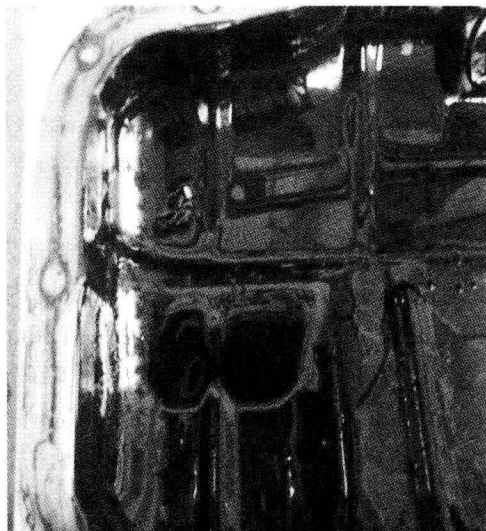
相关图片如图 1-7 ~ 图 1-10 所示。

首先用 IT—II 检查，车辆没有故障码，控制系统正常；进行断缸实验，异响没有发生变化。用听诊器检查车辆，发现异响是在发动机的前部正时盖附近传出。将气门室罩盖拿下，检查链条正时没有异常。由于车辆在 3000r/min 左右时异响最明显，这个转速正是发动机低速到高速转换 VVT-i 起作用的时候。将第一道凸轮轴瓦拆下检查机油滤清器滤芯，没有发现问题，凸轮轴链轮、正时链条没有发现异常。只有曲轴链轮没有检查，但客户不同意拆检正时盖，准备拆下曲轴位置传感器，用手电筒、镜片检查曲轴链轮。当拆下曲轴位置传感器时发现了问题，在传感器前部磁性位置粘着断裂的曲轴链齿。这时基本断定问题出在发动机点火正时部分，发现曲轴链轮损坏，链条等配件磨损。

异响原因是 VVT-i 动作时链条阻力增加和曲轴链轮不正常联动。但曲轴链轮链齿为什么

断齿没有发现直接导致故障的原因，技术室建议更换发动机曲轴、链轮、链条、VVT-i 执行器、曲轴位置传感器链轮、机油泵链轮、机油泵链条等配件。

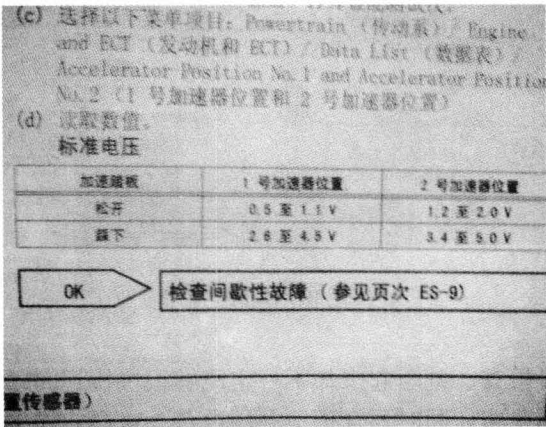
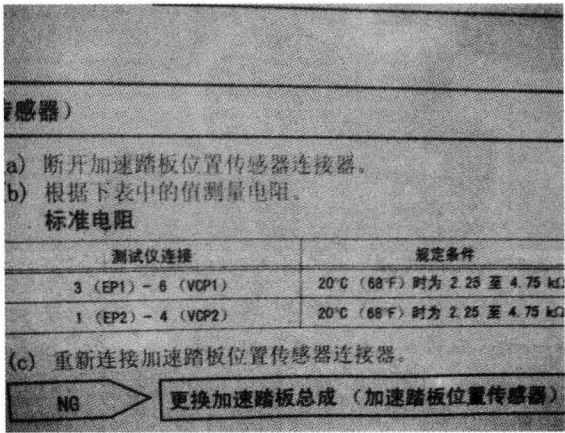
对店内人员进行空调清洗标准培训，避免今后问题再次发生。  
相关图片如图 1-11 和图 1-12 所示。

车辆进店保养前没有发现问题，保养完成时才出现问题。用 IT—II 检查，发现故障码为 P2138 节气门/踏板位置传感器/开关“D”电路范围故障，而且无法消除。用检测仪进入数据表中检查，松开加速踏板的情况下，1 号加速器位置电压为 0.8V，正常，2 号加速器位置电压为 0.9V，低于标准。对照维修手册检查加速踏板传感器电阻，3 (EP1)-6 (VCP1) 3.5kΩ / 1 (EP2)-4 (VCP2) 为 3.5kΩ，正常。随后检查线束，当断开 ECM 线束插头时发现插头内有水，原来车辆做空调系统保养清洗空调管道时，在空调滤芯位置喷清洗剂时速度过快，出风口位置不对(向下)导致液体喷到线束上，进入电脑插头导致线路短路。发动机进入失效保护状态，发动机故障灯亮，无法加速。

将 ECM 插头进行干燥处理后，试车，问题解决。
