# 地基事故与预防

国内外建筑工程实例

陈希哲 著

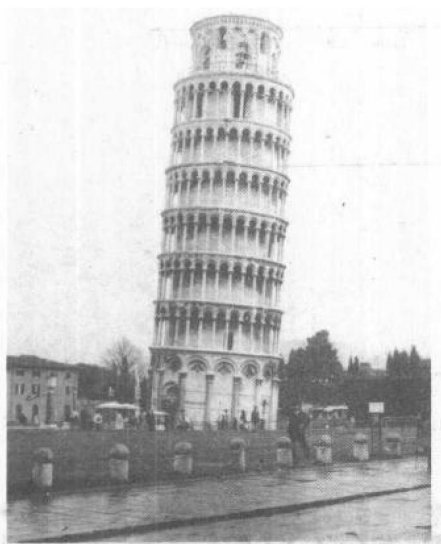
全塔总荷重约为 145MN,塔身传递到地基的平均压力约 50kPa。目前塔北侧沉降量约 90cm,南侧沉降量约 270cm,塔倾斜约  $5.5^\circ$ ,十分严重。

比萨斜塔向南倾斜,塔顶离开垂直线的水平距离已达 5.27m,等于我国虎丘塔倾斜后塔顶离开水平距离的 2.3 倍。幸亏比萨斜塔的建筑材料大理石条石质量优,施工精细,著者曾围绕斜塔周围仔细观察,没有发现塔身有裂缝。

图 1.1 比萨斜塔全景,由斜塔西南方向拍摄  
(1992 年 1 月摄)

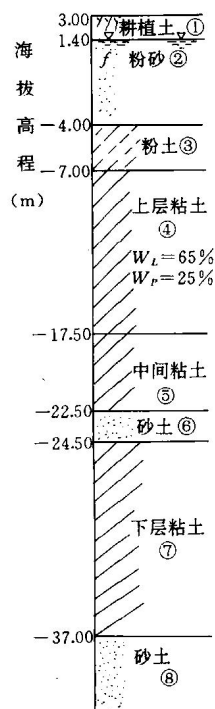
本世纪以来,一些学者提供了塔的基本资料和地基土的情况。比萨斜塔地基土的典型剖面如图 1.2 所示。由上至下,可分为 8 层:

- ① 表层为耕植土,厚 1.60m;
- ② 第 2 层为粉砂,夹粘质粉土透镜体,厚度 5.40m;
- ③ 第 3 层为粉土,厚 3.00m;
- ④ 第 4 层为上层粘土,厚度 10.50m;
- ⑤ 第 5 层为中间粘土,厚为 5.00m;
- ⑥ 第 6 层为砂土,厚 2.00m;
- ⑦ 第 7 层为下层粘土,厚度 12.50m;
- ⑧ 第 8 层为砂土,厚度超过 20.00m。

有人将上述 8 层土合为 3 大层:①—③层为砂质粉质土;④—⑦层为粘土层;⑧层为

图 1.2 地基土剖面

1. 钟塔基础底面位于第 2 层粉砂中。施工不慎,南侧粉砂局部外挤,造成偏心荷载,使塔南侧附加应力大于北侧,守致塔向南倾斜。

2. 塔基底压力高达 500kPa,超过持力层粉砂的承载力,地基产生塑性变形,使塔下沉。塔南侧接触压力大于北侧,南侧塑性变形必然大于北侧,使塔的倾斜加剧。

3. 钟塔地基中的粘土层厚达近 30m,位于地下水位下,呈饱和状态。在长期重荷作用下,土体发生蠕变,也是钟塔继续缓慢倾斜的一个原因。

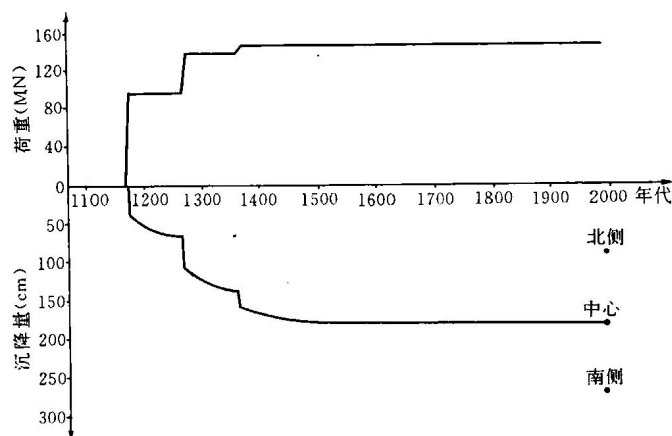
钟塔荷重与时间关系和沉降量与时间的关系曲线,见图 1.3。

图 1.3 比萨斜塔荷重、沉降量与时间关系

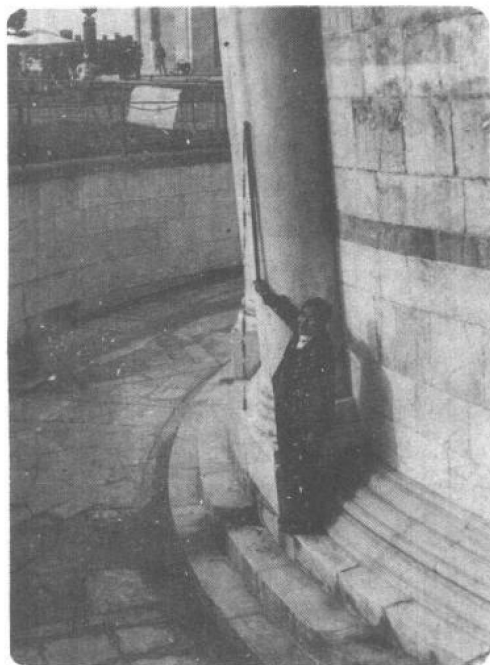
图 1.4 比萨斜塔卸荷处理,塔周围开挖环形基坑(1992 年 1 月叶朴摄)

为了减轻钟塔地基荷重,1838 年至 1839 年,于钟塔周围开挖一个环形基坑。著者下

到基坑量测宽度约 3.5m,其深度塔北侧为 0.90m,南侧为 2.70m。基坑底部位于钟塔基础外伸的三个台阶以下,铺有不规则的块石。基坑外围用规整条石垂直向砌筑。基坑顶面以外地面平坦,参阅图 1.4。

为了防止雨水下渗,于 1933—1935 年对环形基坑做防水处理,同时对基础环用水泥灌浆加强。

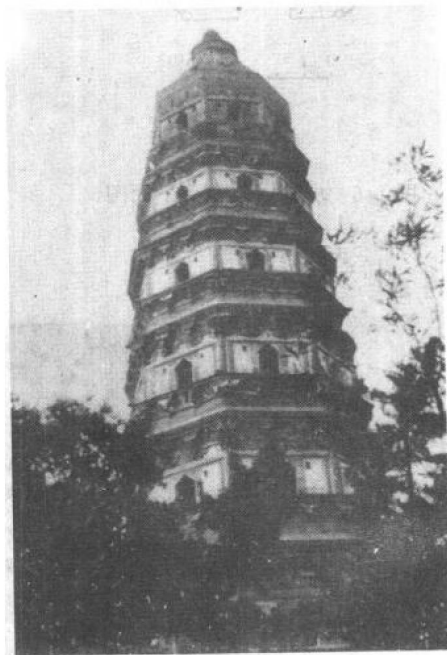
1980年6月作者到虎丘塔现场调查,当时由于全塔向东北方向严重倾斜,不仅塔顶离中心线已达2.31m,而且底层塔身发生不少裂缝,成为危险建筑而封闭、停止开放。作者仔细观察塔身的裂缝,发现一个规律,塔身的东北方向为垂直裂缝,塔身的西南面却是水平裂缝。作者还登上虎丘塔最高的第七层,站在塔心,感觉到站在斜坡上。用随身带的半导体收音机接一根绳子,顶部贴墙,底部离开墙,证明倾斜。

图1.5 虎丘塔倾斜全景(1980年6月摄)

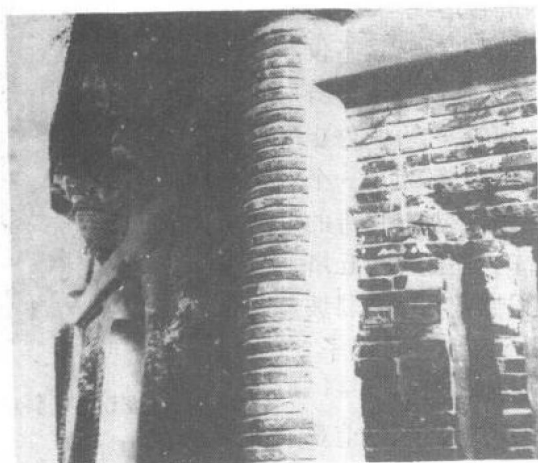
图 1.8 虎丘塔底层墙体已开裂(1980 年 6 月摄)

也是西南薄,东北厚。底部即为风化岩石和基岩。塔底层直径 13.66m 范围内,覆盖层厚度西南为 2.8m,东北为 5.8m,厚度相差 3.0m,这是虎丘塔发生倾斜的根本原因。此外,南方多暴雨,源源雨水渗入地基块石填土层,冲走块石之间的细粒土,形成很多空洞,这是虎丘塔发生倾斜的重要原因。在十年“文革”期间,无人管理,树叶堵塞虎丘塔周围排水沟,大量雨水下渗,加剧了地基不均匀沉降,危及塔身安全。

从虎丘塔结构设计上看有很大缺点,没有做扩大的基础,砖砌塔身垂直向下砌八皮砖,即埋深 0.5m,直接置于上述块石填土人工地基上。估算塔重 63000kN,则地基单位面积压力高达 435kPa,超过了地基承载力。塔倾斜后,使东北部位应力集中,超过砖体抗压强度而压裂。

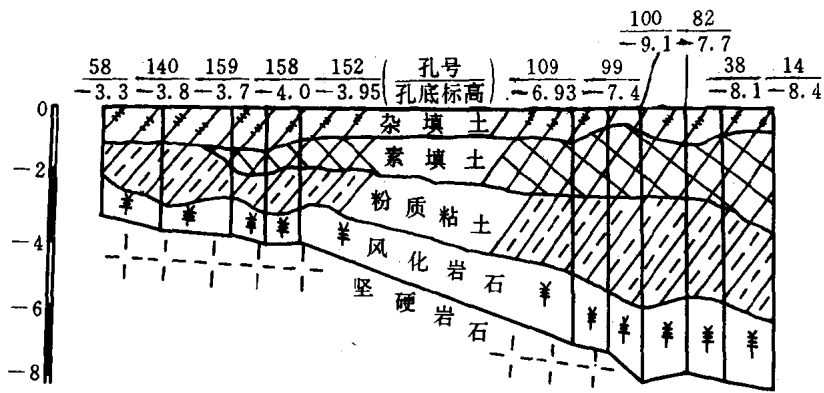
图 1.10 虎丘塔 I - I 地质剖面图

经勘察,虎丘山是由火山喷发和造山运动形成,为坚硬的凝灰岩和晶屑流纹岩。山顶岩面倾斜,西南高,东北低。虎丘塔地基为人工地基,由大块石组成,块石最大粒径达1000mm。人工块石填土层厚1—2m,西南薄,东北厚。下为粉质粘土,呈可塑至软塑状态,
