# 地基基础震害调查 与抗震分析

(唐山地震调查报告)

国家建委建筑科学研究院地基基础研究所

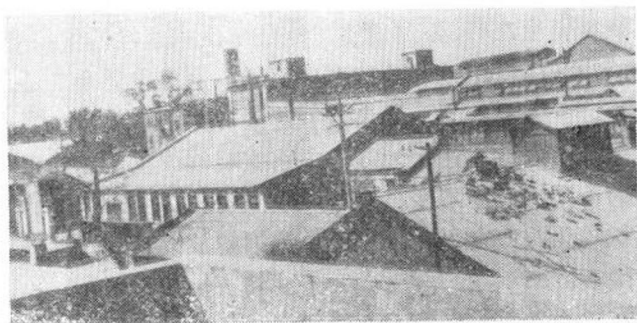
好。例如位于烈度10度区的唐山陶瓷厂，由于建筑在完整的石灰岩和薄层残积土上（一般3~4米以下即为完整岩石），震后建筑物全部完好，场地烈度较同一烈度区内的其他地基轻2~3度（见图1）。

图1 唐山陶瓷厂震后建筑物完好

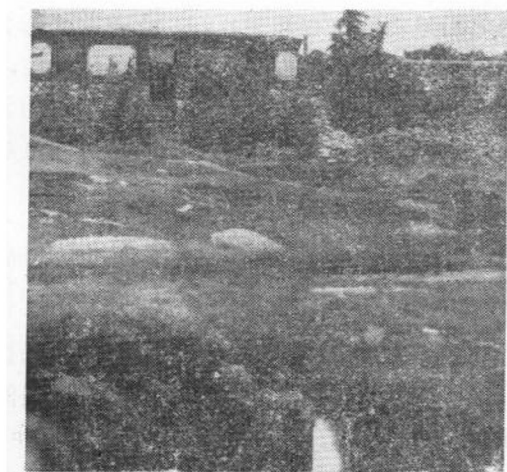
（2）处在风化程度较强的基岩上则相对较差，沿山坡建筑的房屋又因地势影响而有不同的地震反应。如唐山郊区的徐庄，处在风化程度较强的基岩的坡上建筑物破坏较重（见图2），而处于坡下土层上的建筑物倒塌更是十分严重。

图 2 徐庄处于风化基岩的坡上建筑物破坏情况

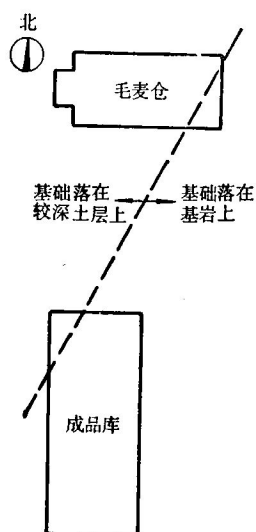
（4）处于半挖半填显著不均匀地基上的建筑物，由于地震时地基的不同反应，往往造成建筑物的倾斜和破坏。如位于烈度10度区的唐山面粉厂，地处山脚，该厂的毛麦仓基础一边落于基岩上，一边落在土层上，两边地基性质相差较大，震后建筑物严重倾斜（见图3、图4）。

图 3 唐山面粉厂毛麦仓及成品库平面示意

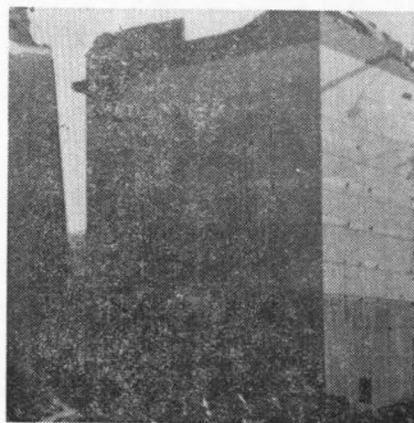
图 4 毛麦仓破坏情况

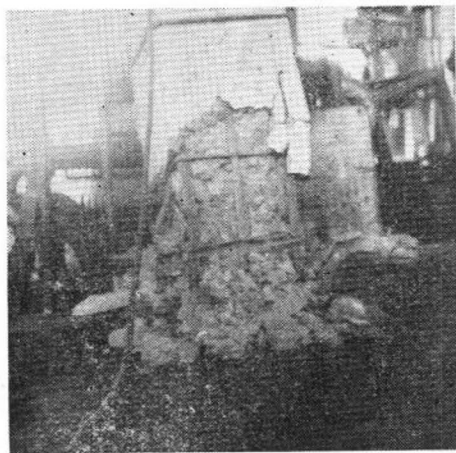
在一般粘性土地基上，建筑物由于地基造成的震害并不严重。如处于烈度10、11度区的唐山市，建筑物虽然在地震中遭到严重破坏，但多是由于上部结构荷重的惯性力造成的，而地基基础造成的震害现象并不突出。11度区的唐山齿轮厂，震后厂房倒塌严重，钢筋混凝土柱子在柱根部折断，但基础并无偏转或倾斜（见图5）。10度区的唐山水泥机械

图5 唐山齿轮厂齿轮车间钢筋混凝土柱根部破坏情况

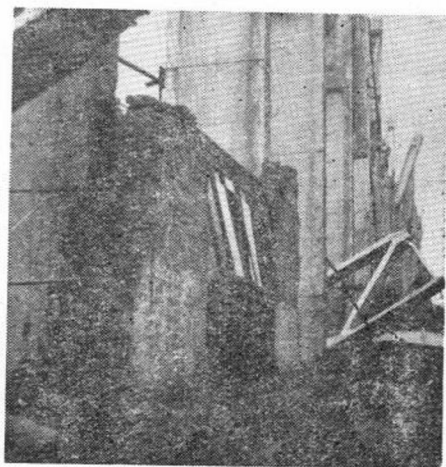
厂，地震时厂房倒塌，经实地测量，单独柱基无倾斜，条形基础也无明显的差异沉降（见图6）。10度区的古冶机务段单身宿舍楼，震时外纵墙倒塌，但整个建筑物基础并无不均匀沉降或倾斜（见图7）。再如，唐山陡河电厂，地基为一般亚粘土与砂土的交互层，地面下8米处系水下粉细砂层，但因粉细砂的相对密度达97%，震后并无喷砂冒水现象，主厂房二期工程的钢筋混凝土单独柱基，系采用25×25厘米截面，5~6米长的钢筋混凝土预制桩打入粉细砂层，地震后虽在个别柱根处有混凝土被压碎、钢筋外露的现象，但基础并无倾斜。3号、4号汽轮机基础为31.2×12.0米的整体基础，下设207根预制桩，震后实测亦

图6 唐山水泥机械厂厂房倒塌后柱基和条基的变形情况

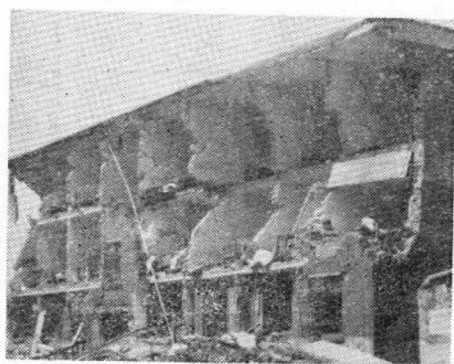
图7 古冶机务段单身宿舍楼破坏情况

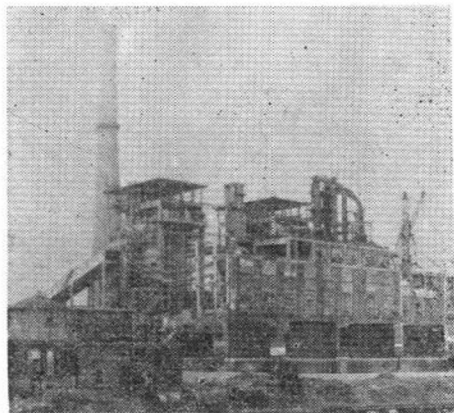
未发现倾斜。180 米钢筋混凝土烟囱，于七月二十八日晨被震开裂，当天傍晚发生7.1级余震时，上部 47.4 米一段震落，事后对烟囱基础进行测量亦未发现倾斜现象(见图 8)。此外，

图 8 唐山陡河电厂主厂房及烟囱震害情况

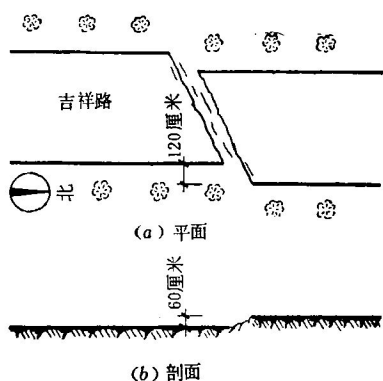
图 9 吉祥路路面开裂错落示意

**1. 发震断裂附近地震震害加重** 这次地震时，在唐山市路南区的吉祥路和岳格庄路一带发现构造性的地面开裂和错动，最大裂缝宽度在 1.0 米以上，吉祥路和岳格庄路的路面被裂缝切断后呈顺时针方向错动达 1.2~1.8 米(见图 9)，路边树行错开明显(见图10)，南部下陷 60 余厘米(见图11)。

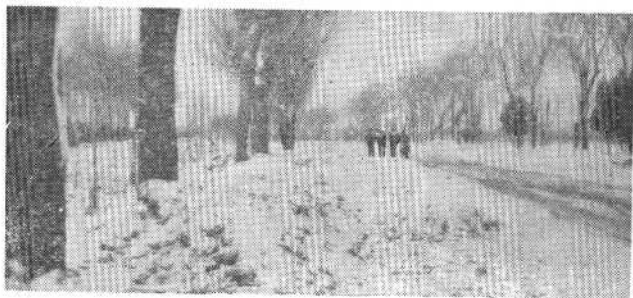
图 10 吉祥路路边树行错位情况

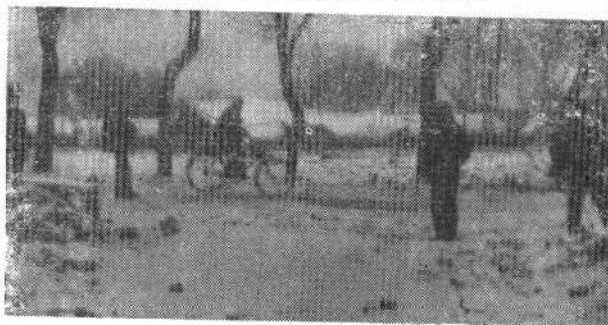
图 11 吉祥路裂缝南部下沉情况

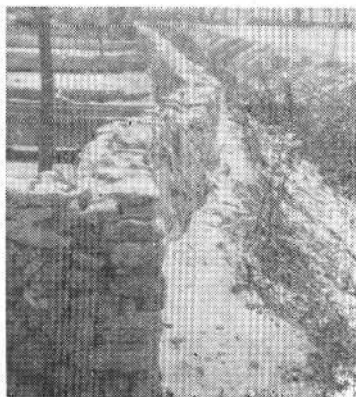
图 12 围墙错位情况

吉祥路与岳格庄路之间的一仓库围墙墙基和院内成行的树木等亦呈现顺时针方向错动（见图12）。初步测量这条裂缝呈北东 $40^{\circ}\sim 50^{\circ}$ 向东北延伸通过唐山市区的小山一带，根据航测资料查明裂缝断续漫延长达10公里，而裂缝两旁次级裂缝发育，一般长达十几米到几十米，致使马路路面破坏，建筑物倒塌十分严重，形成唐山路南区烈度高达11度的极震区。

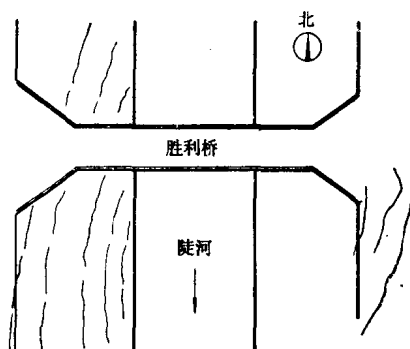
**2. 陡坡与河岸的滑坡** 土质陡坡与现代河流的岸边，由于一面临空，在强烈地震力作用下，往往会使在正常情况下处于稳定状态的斜坡产生滑动。位于烈度11度的唐山市陡河胜利桥附近，地震时，河流两岸产生滑坡（见图13、14）。

图 14 胜利桥附近河岸滑坡平面示意

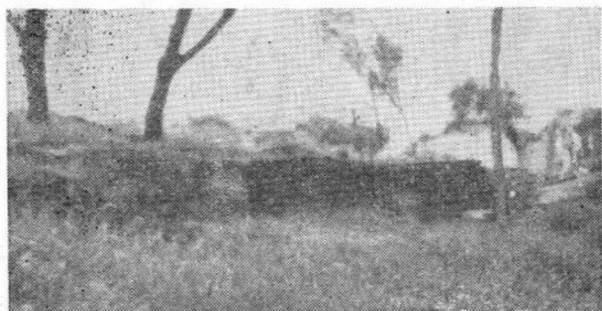
在这里，西河岸的破坏甚于东河岸，在西河岸距河身31米的土堤处形成滑坡的后缘陡坎，高为1.0~1.5米（见图15）。在坡高6米的情况下，水平距离31米的范围内，发生多道滑裂缝和错落土台，滑裂区内树木歪斜倾倒（见图16）。横跨陡河的胜利桥，为五跨66米长的钢筋混凝土桥，由于河岸滑坡使西端第一排桩柱折断，两跨桥身下塌，残留桩柱一致向西倾斜（见图17、18）。位于滑坡边缘的桥头建筑物受到严重破坏（见图19）。

图 15 陡河胜利桥附近的滑坡后缘陡坎

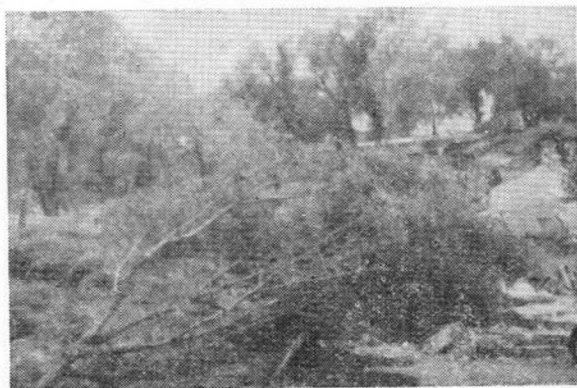
图 16 滑裂区内树木歪斜倾倒情况

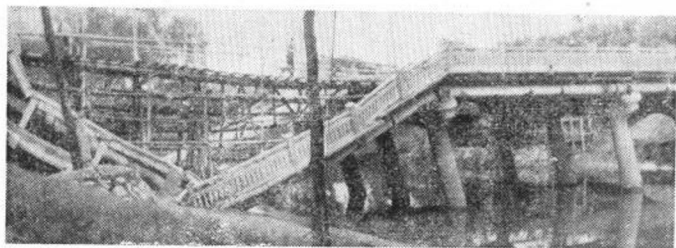
图 18 胜利桥桩柱折断情况

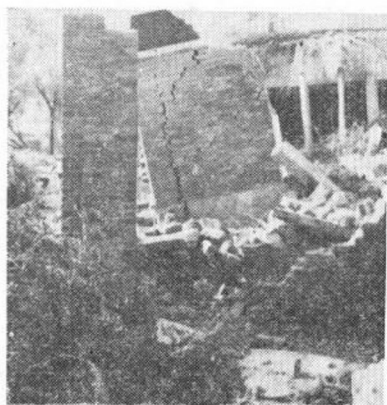
图 19 桥头建筑破坏情况

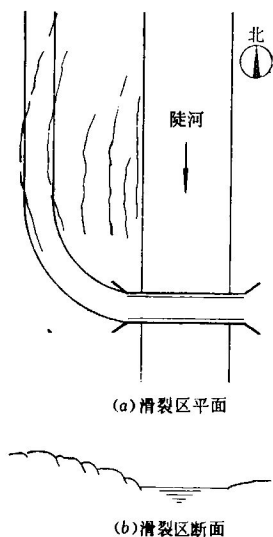
范围内，形成多道滑裂缝和错落土台（见图20）。滑坡区内取水泵房基础向河心滑移，上部倾倒在岸坡上，跨河拱桥全部塌落（见图21）。但与之相邻而处于滑坡区外的另一拱桥，因岸坡低缓，地震时未能发生滑坡，则桥身基本完好（见图22）。

图 20 冶里村附近  
陡河岸边滑坡示意

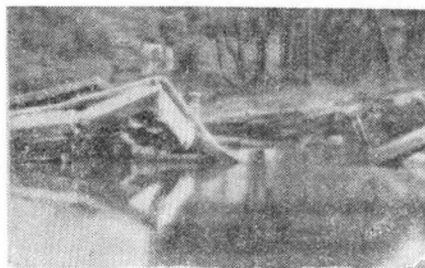
图 21 拱桥塌落情况

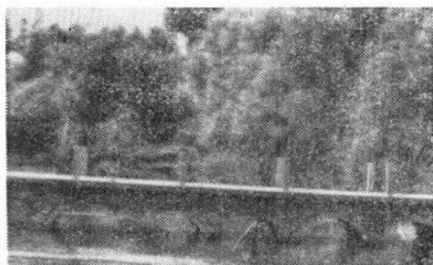
图 22 滑坡区外的拱桥

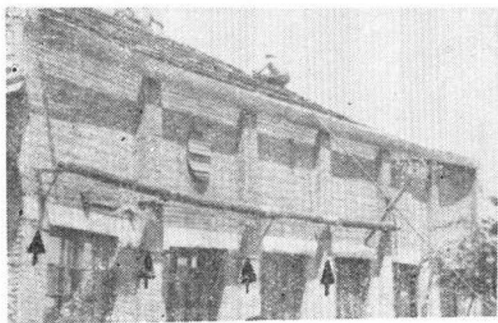
位于烈度10度区的古冶机务段，地处起伏地形上，这次地震时，位于马路西坡坡顶的俱乐部，因斜坡滑动受到严重破坏，以至圈梁折断、砖柱开裂（如图23中箭头所示）。室内地坪顺坡开裂，墙体产生斜向裂缝，在图24中可以看出有向舞台方向滑动的现象。在其以南的制管车间东外墙，亦因

图 23 俱乐部窗顶圈梁折断、砖柱开裂

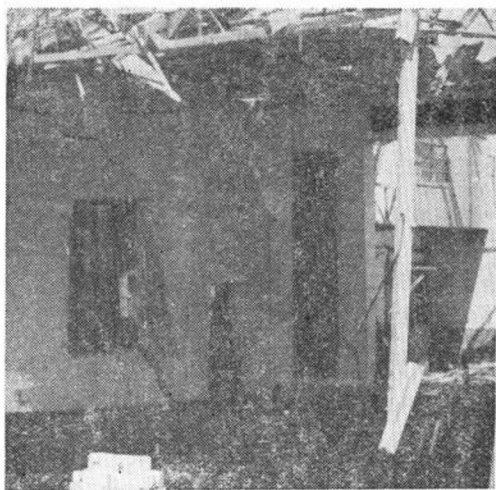
图 24 俱乐部室内破坏情况
