金相检验实例

陶达天编著

机械工业出版社

本书简要地介绍了金相废品分析的一般步骤；重点讲述了在生产实践中有关金相检验分析实例，包括钢的原材料、锻造、热处理、磨削和拖拉机上两个重要零件（后桥半轴、主动齿轮）在生产和使用中所发现的废品及缺陷的金相检验分析。

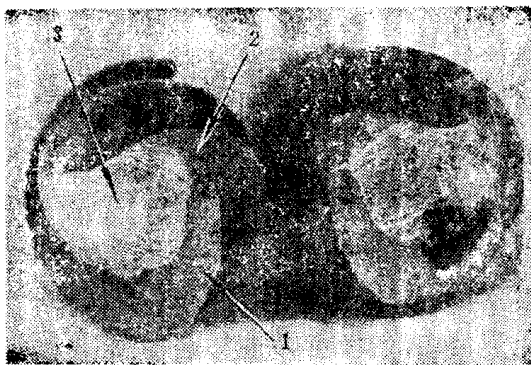
例 $\phi 25$ 毫米钻头，当使用中在高速钢与 45 号钢焊接的地方断裂，其断口上有三种颜色，即：1) 浅灰色、2) 生锈黄斑迹、3) 银白色 (图 1)。

经显微检验证明，在断口浅灰色处附近尚有大量的空洞存在 (图 2)；断口生锈黄斑处发现了焊接裂纹 (图 3)；而银白色断口处为正常组织。从分析来看，钻头折断的原因为焊接质量不佳。如有实物的断口照片，用箭头一指就能说得一清二楚，若无断口照片，即使叙述得再清楚，也只能给人一个抽象的印象。

图 1 钻头断口

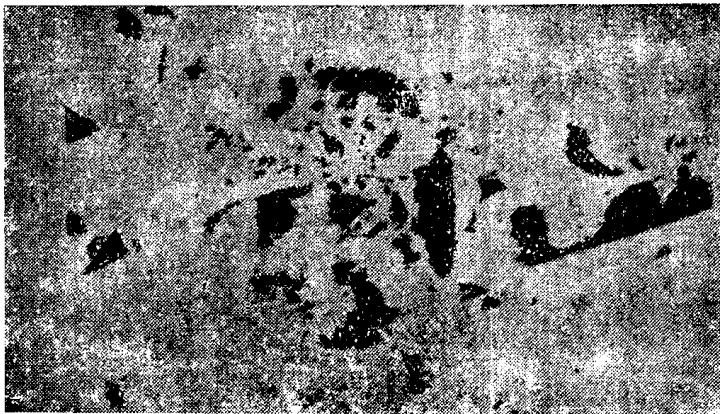
图 2 断口浅灰色处附近的空洞 100×

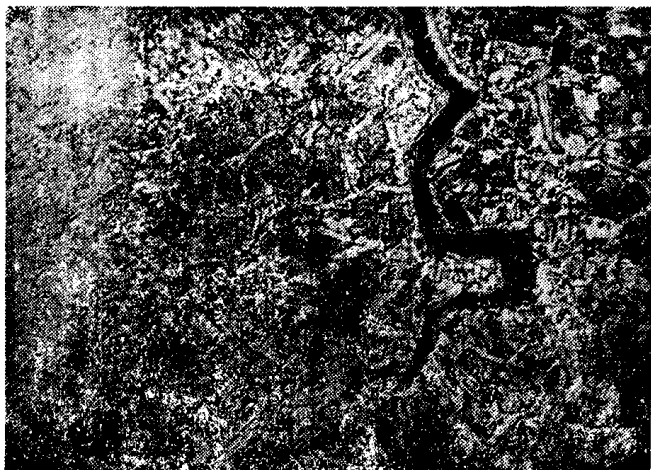
图3 生锈处的焊接裂纹 200×

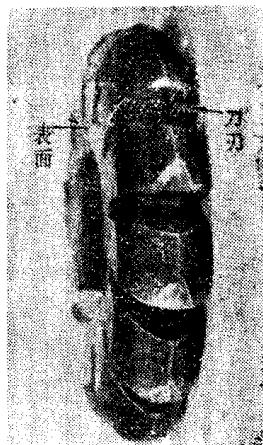
例 $\phi 68$ 毫米的铣刀，在使用时发现刀刃先期磨损(图4)。在铣刀表面打硬度为 HRC63~64。为什么硬度这么高，在使用时不崩刃反而磨损呢？切下铣刀一刀块，在其刀面打硬度，为 HRC52~54。这样，推测铣刀刃的磨损，可能是由于表面脱碳所造成。因为铣刀端面已经过磨削加工，把脱碳层磨削掉了，在刀刃处未经磨削而保留了

图4 铣刀刃磨损

脱碳层，以致硬度较低(后经显微测量脱碳层约0.15~0.25毫米)，故使用时刀刃就易于磨损。通过硬度检查，对金相检验分析带来了方便。

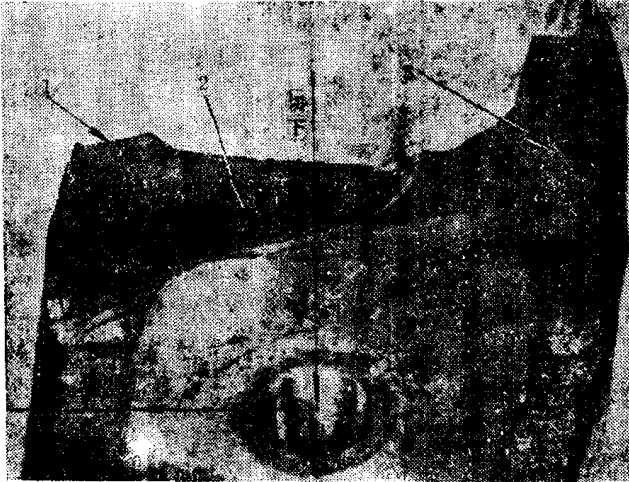
例 拖拉机的前桥在使用中断裂，断口如图 6 所示。从图中可以看出断口处有一块生锈黄斑，起着疲劳核心的作用（图 6 中箭头 1 所指处），其他地区为逐渐受破坏的疲劳断口（图 6 中箭头 2 所指处）和承受不了载荷而瞬时断裂的断口（图 6 中箭头 3 所指处）。那么，最关键的地方应该检查疲劳核心的黄斑处。对断口作了分析，只要将断口黄斑处切下（如图 6 中示意）即可。

图 6 前桥的疲劳断口 1:1

在磨制这个试样时，绝对不能从疲劳核心的端面磨制，而应该从疲劳核心的侧面（纵向）方向磨制。试样检查结果，疲劳核心处有脱碳层存在（前桥是 45 钢锻造后经正火处理）。

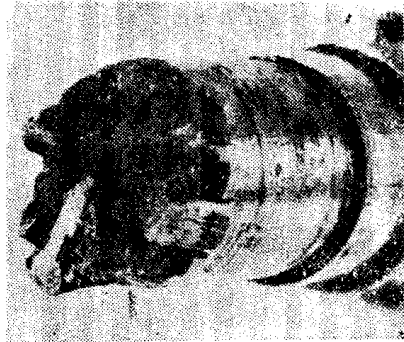
例 齿轮轴在使用中断裂，断口如图 8 所示。鉴定结果为硫化物过量（图 9）所致。

图 8 齿轮轴断口

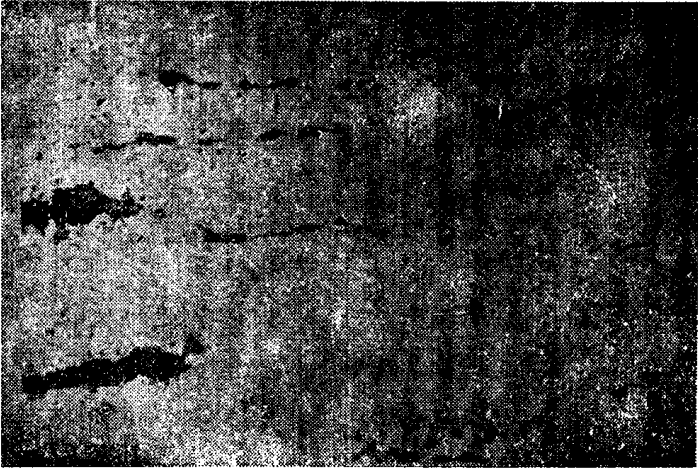
图9 硫化物夹杂 100×

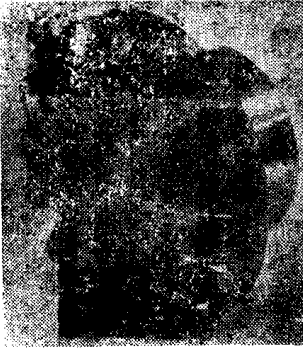
丰收-27型拖拉机在考核其整机性能时，后桥半轴齿轮使用2000小时，发现齿牙表面有轻微的一块剥落，并在齿牙大端齿面均有因接触摩擦而发亮的现象（见图10）。该齿轮

图10 使用2000小时的半轴齿轮

后经装机的师傅、设计人员共同研究，根据齿牙损坏情况，经测量证明，半轴齿轮装机偏大端，造成齿面受力不均，以使齿牙大端齿面接触过紧，造成局部疲劳而产生小块剥落。

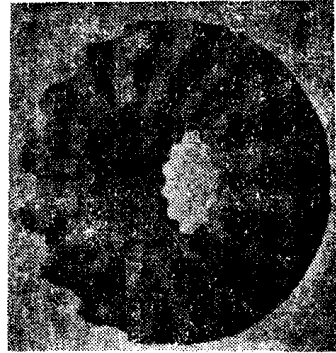
又继续使用 1000 小时后，其齿面剥落现象更为严重（见图 11）。齿面剥落均偏大端而在原来第一次拆机时齿牙接触发亮的地方。

图11 使用3000小时的半轴齿轮

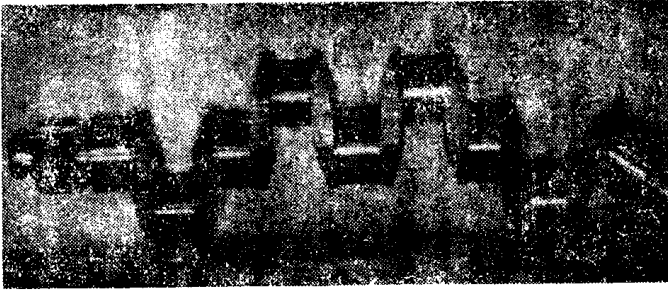
试制型拖拉机在装机试车中，发生曲轴断裂的严重事故，其断裂情况如图 12 所示，断口如图 13 所示。分析曲轴断口情况，属疲劳断裂，其折断正好在曲轴的轴柄和轴颈交界处。

图12 曲轴断裂全貌

经过一番议论，一致认为曲轴的断裂，主要原因是机械加工交界面呈直角和热处理质量不佳而引起应力集中，降低了疲劳强度所致。

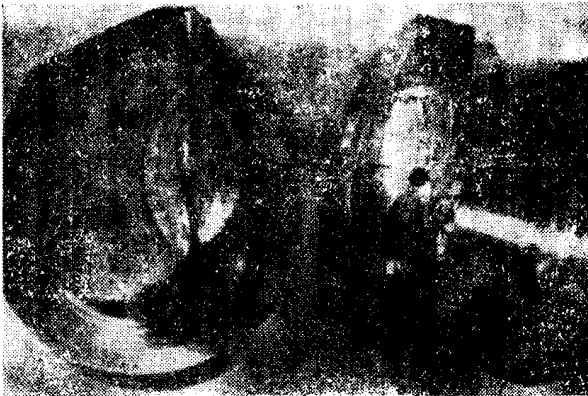
图13 曲轴断口情况

经化学分析含碳量为 0.49%，属 45 钢，其硬度在断口轴柄处为 HRC21~25；显微组织为索氏体+铁素体。在轴颈处硬度为 HRC58~60；显微组织表面为中等针状马氏体（按高频淬火标准 4 级）；心部为索氏体+铁素体。

从上述检验结果分析，断口正好在曲轴的轴柄和轴颈的交界处，也是在硬度和显微组织突变的过渡区。
