# 中小矿井 典型事故案例

## 分析与防范措施

江苏宏安集团 组织编写

——江苏宏安集团某矿“10.23”顶板事故分析

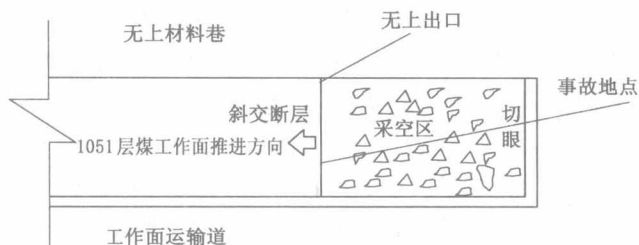
图 1

2000年10月23日夜班,江苏宏安集团某矿1051工作面在回采中因回柱放顶滞后,超控顶距回采造成工作面顶板突然来压,顶板垮落,1人遇难,3人遇险。

施以控制冒顶进一步扩大。同时,现场带班干部组织人力快速扒开冒落的矸石,组织人员全力抢救,10时20分将徐某扒出,此时徐某已死亡。根据事故现场测量,冒顶上边缘有一条斜交小断层,冒顶范围长约20 m,宽约8 m,厚度0.6~1.1 m,沿煤壁切落到老塘,死者被埋在冒顶范围中偏下部,靠近煤壁位置,头向煤壁,腿向采空区方向,据此推测有想到煤壁躲避的迹象。该事故示意图见图1。

该工作面系统不完善,无上出口、无上巷强行回采,是造成事故的主要原因。《煤矿安全规程》第五十条规定:“采煤工作面必须保持至少2个畅通的安全出口,一个通到回风巷道,另一个通到进风巷道。开采三角煤、残留煤柱,不能保持2个安全出口时,必须制订安全措施,报企业主要负责人审批。采煤工作面所有安全出口与巷道连接处20 m范围内,必须加强支护;综合机械化采煤工作面,此范围内的巷道高度不得低于1.8 m,其他采煤工作面,此范围内的巷道高度不得低于1.6 m。安全出口必须设专人维护,发生支架断梁折柱、巷道底鼓变形时,必须及时更换、清挖。”该工作面明显违反上述规定。

工作面控顶距超过规定是造成事故的主要原因。《煤矿安全

这起事故发生在工作面的中下部，属于压垮型冒顶，是自断层往下冒落的，受断层影响也是促使顶板冒落的一个客观原因。

- (1) 保持工作面上、下出口畅通，工作面各生产系统完善。
- (2) 严格按照规程规定的控顶距离作业，严禁超控顶距回采。
- (3) 控制炮道不超过规程规定，顶板来压时要缩小炮道，减少控顶距离。
- (4) 加强工作面工程质量管理，保持工作面不缺支柱，顶板来

(5) 加强断层处顶板支护管理,断层上下补加木垛,加密支柱。

(6) 更换支护材料,使用单体液压支柱控制顶板,提高工作面的支护强度。

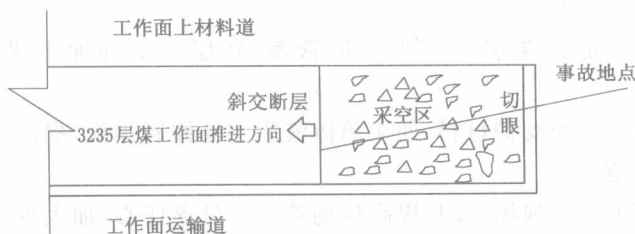
图 2

2000年5月25日早班,江苏宏安集团某矿3235工作面因回料整修下端头支护,顶板突然来压推倒超前支护,推垮的超前支护铁料将在此作业的梁某的胸部挤伤致死。

该起事故发生在工作面的下端头与其超前支护部分,此处是工作面工程质量管理重点,但超前支护强度不够,回柱时顶板来压,超前支护却被推垮了,推垮的铁料将人挤死,这是这起事故的主观原因。

3235 工作面回采的是下分层,是再生顶板,顶板胶结不好,顶板破碎柱子打不上劲,柱子的初撑力与支撑力都达不到规定,这是这起事故的客观原因。《煤矿安全规程》第五十九条规定:“采用人工假顶分层垮落法开采的采煤工作面,人工假顶必须铺设好,搭接严密;采用金属网或矿用塑料网假顶时,必须把网联结好。确认垮落的顶板岩石能够胶结形成再生顶板时,可不铺设人工假顶。采用分层垮落法开采时,必须向采空区注水或注浆。注水或注浆的具体要求,应在作业规程中明确规定。”该工作面违反了本条规定。

该工作面布置不合理,回采下分层为孤岛回采,造成了工作面顶板压力增大,顶板破碎,给工作面顶板管理埋下安全隐患。《煤矿安全规程》第四十八条规定:“采区开采前必须编制采区设计,并严格按照采区设计组织施工。一个采区内同一煤层不得布置 3 个

(1) 保持不少于一个月再生顶的胶结时间,向采空区再生顶中注水或注浆,保持良好的胶结性。

(2) 工作面下端头与超前棚中的单体柱回柱前二次补液,进行测压,压力不少于规定值。

(3) 下端头老塘侧设木垛抗顶,增加与破碎顶板支护的接触面,提高下端头与超前支护的稳定性。

(4) 合理布置工作面,避免违反开采顺序下分层孤岛开采,给工作面推进提供良好的作业环境。

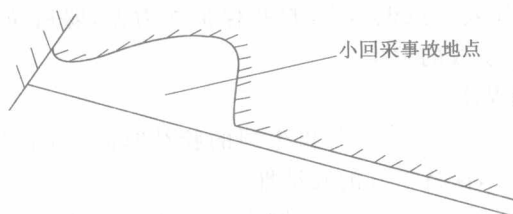
图 3

1996 年 7 月 7 日早班 8 时 55 分,江苏宏安集团某矿—450 m 小采煤工作面回采时,一人因违章进入采空区老塘作业,老塘冒落的煤矸将其掩埋,不幸遇难。

1996年7月7日早班, -450 m小采煤工作面跟班作业班长郑某按任务单在班前会上分派任务,安排副班长张某、工人李某和殷某三人在上山出遗煤,强调使用长把工具,不准进入采空区老塘作业。张某等三人接任务后,于8时40分进入作业区,副班长张某同殷某二人进入采空区打眼,第一眼打完后,张某安排殷某去铺搪瓷溜子,8时55分,殷某听到采空区老塘顶板煤矸冒落,发现张某被冒落的煤矸深深埋住,急忙叫现场人员扒开煤矸救人,郑某马上打电话报告调度室,调度室急调一个掘进工作面人员速到-450 m小回采抢险,10时30分将张某扒出。张某因窒息时间过长,现场抢救无效死亡。该事故示意图见图3。

这起事故发生在非正规采煤工作面,小回采是在巷道帮与顶板的煤炭中打眼爆破,利用煤炭自行垮落出煤,冒顶危险性大。《煤矿安全规程》第五十五条规定:“严格执行敲帮问顶制度。开工前,班组长必须对工作面安全情况进行全面检查,确认无危险后,方准人员进入工作面。”这起事故中作业人员在无安全保障的情况下进入老塘再次回采,违反该规定。
