## 生命线系统震害调查图集

中国地震局地球物理研究所  
汶川地震现场工作队 编

# **“5·12”汶川地震 生命线系统震害调查图集**

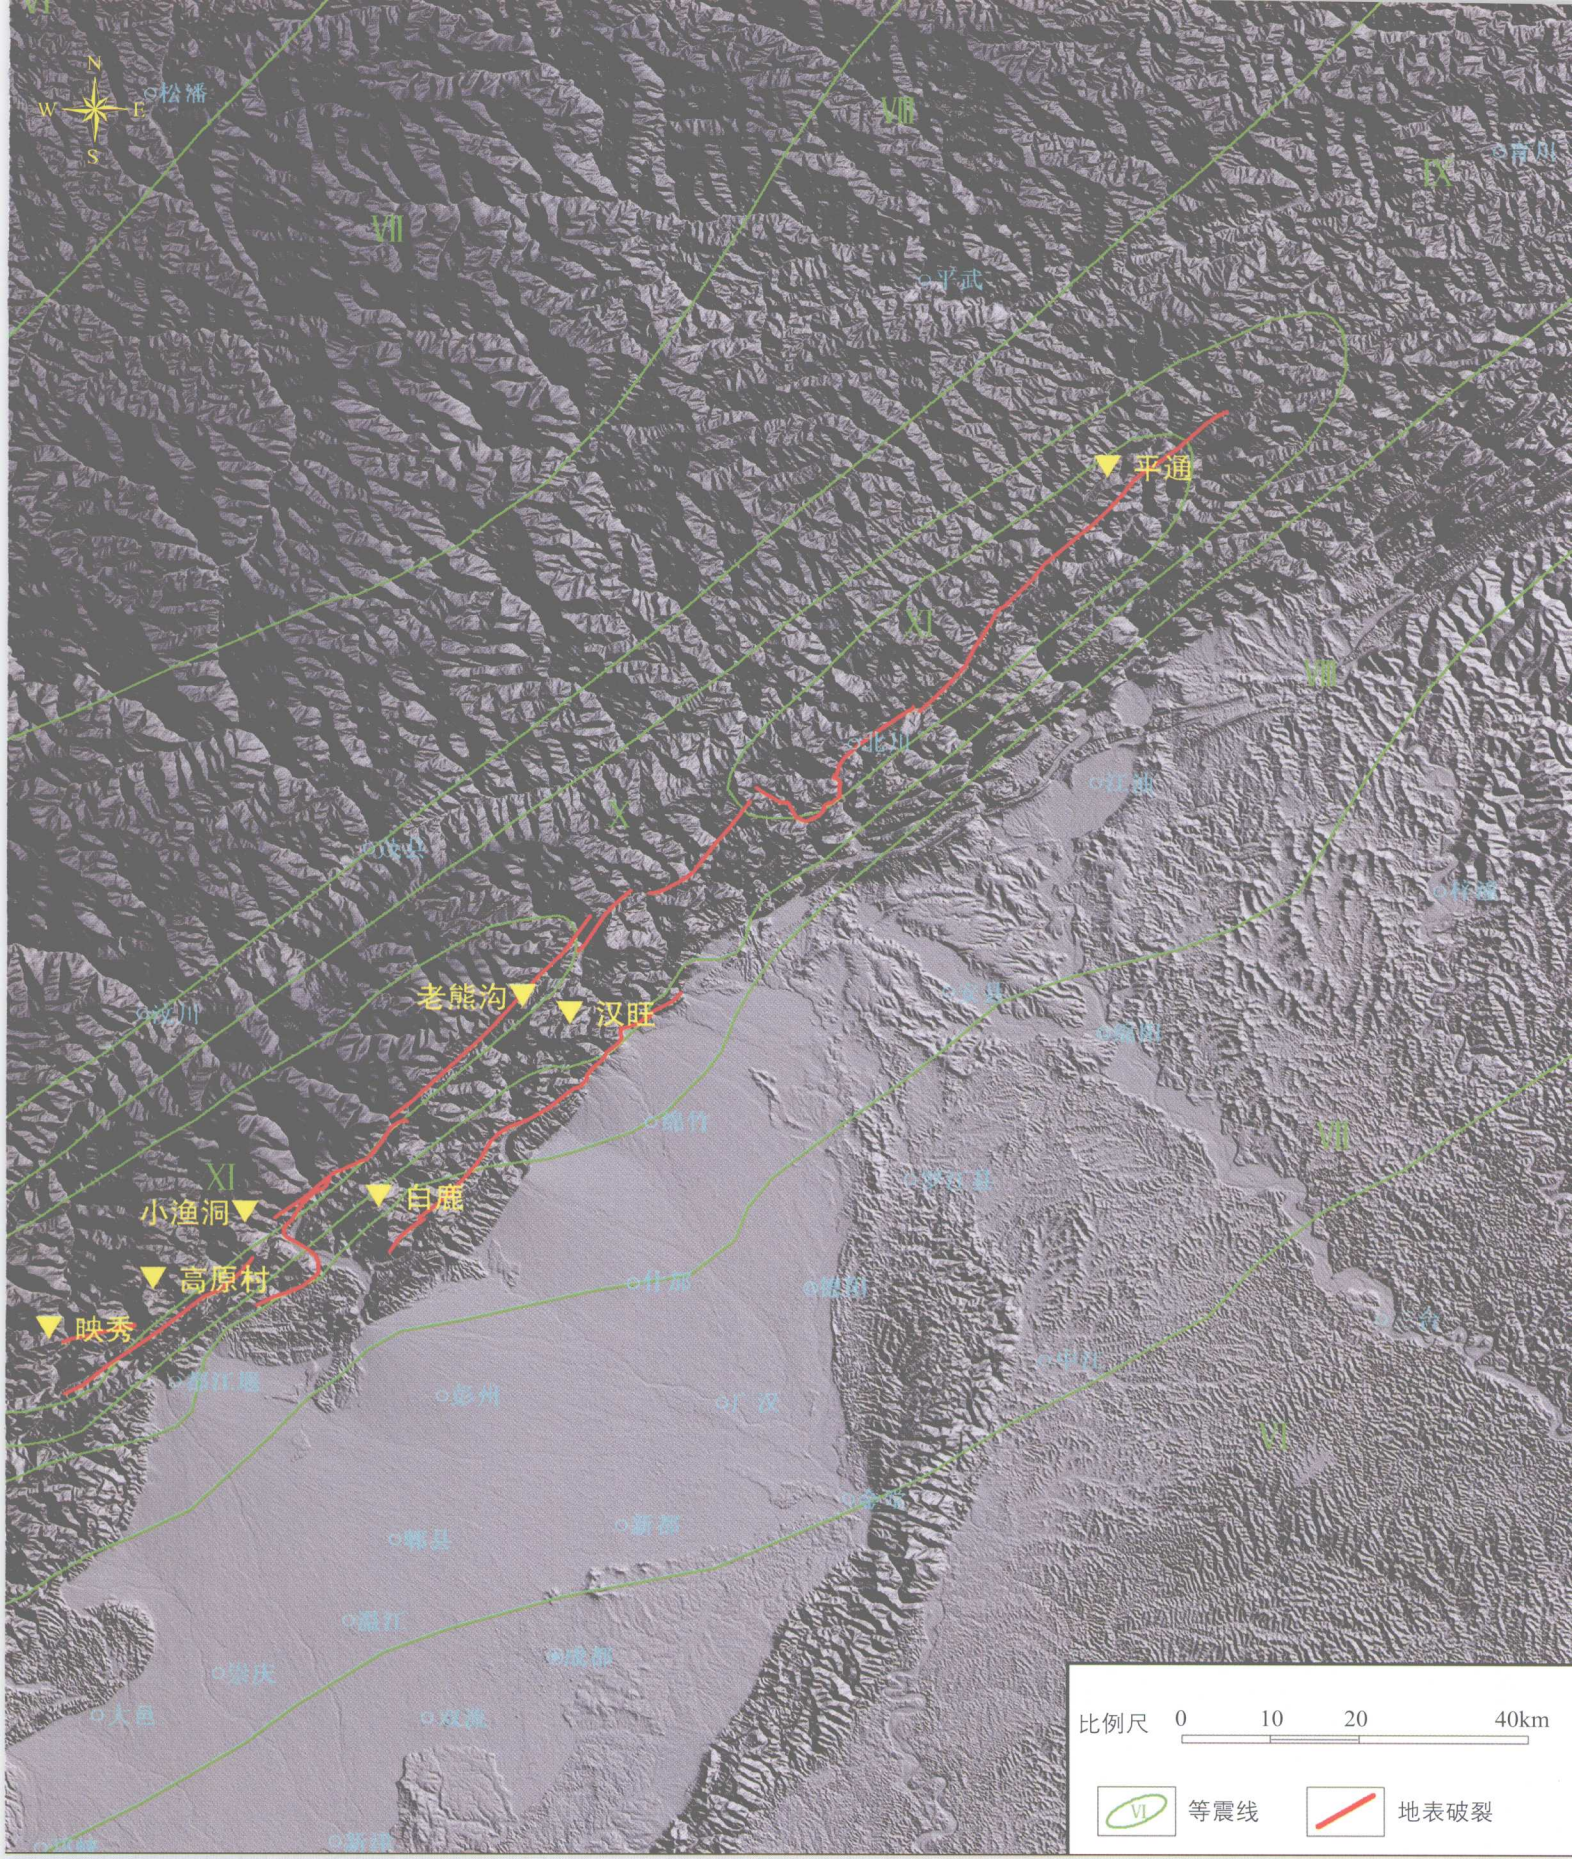
汶川地震地表破裂带和地震烈度等震线

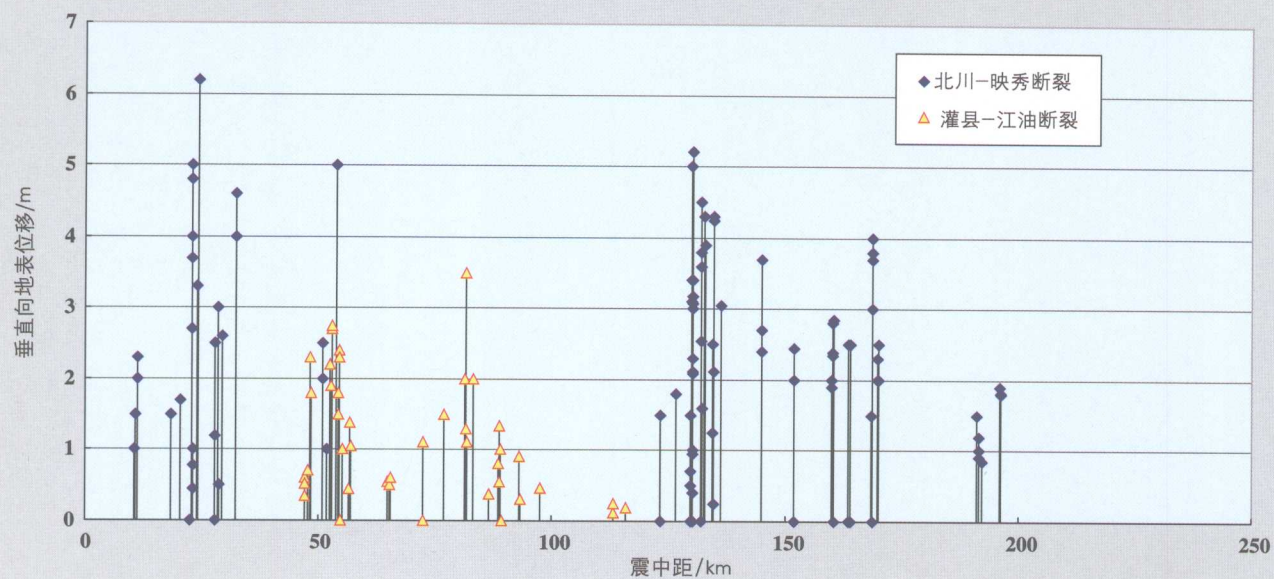
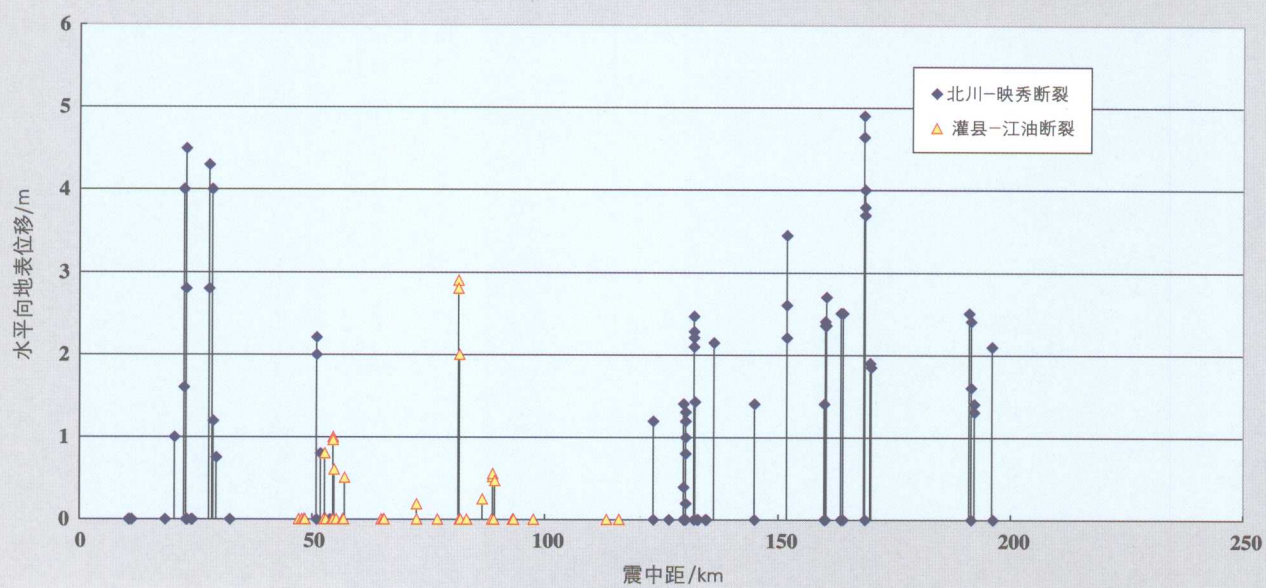
汶川地震地表位错沿断层的分布

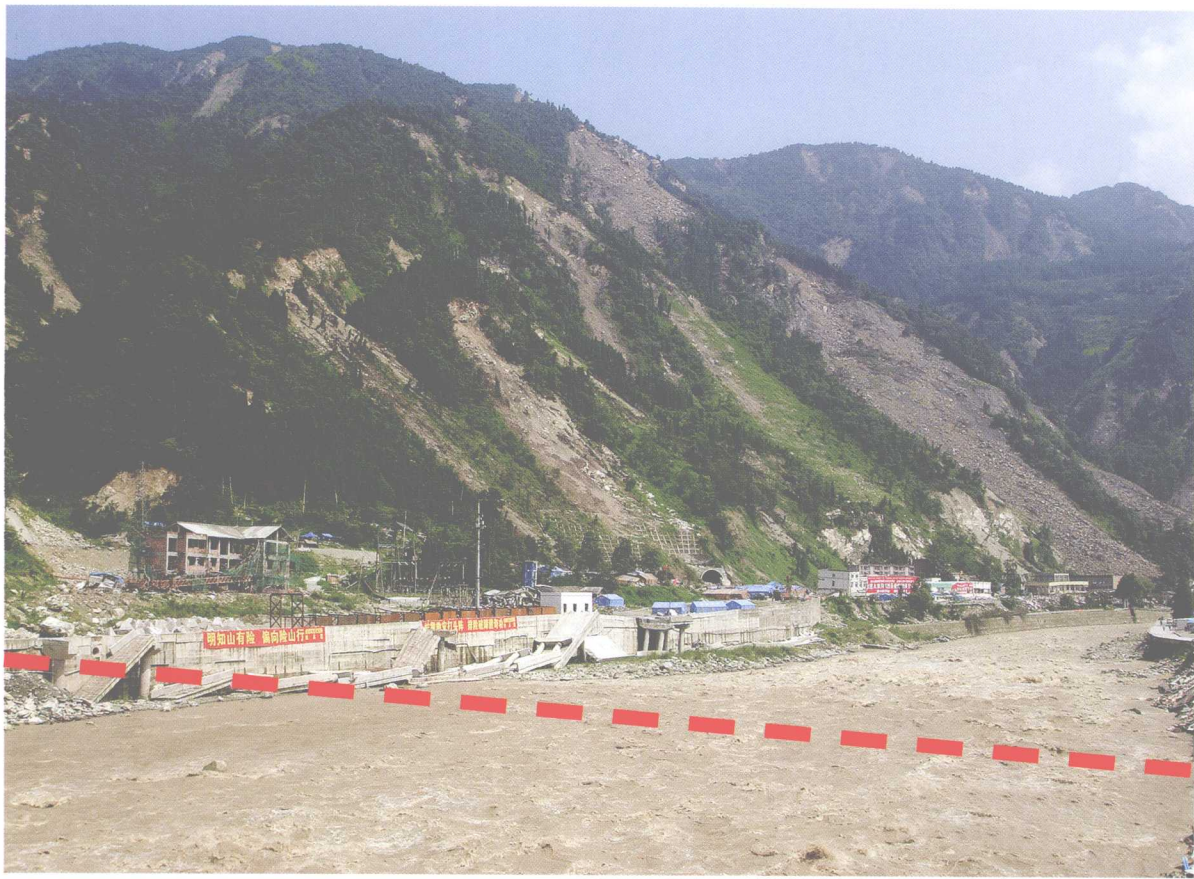
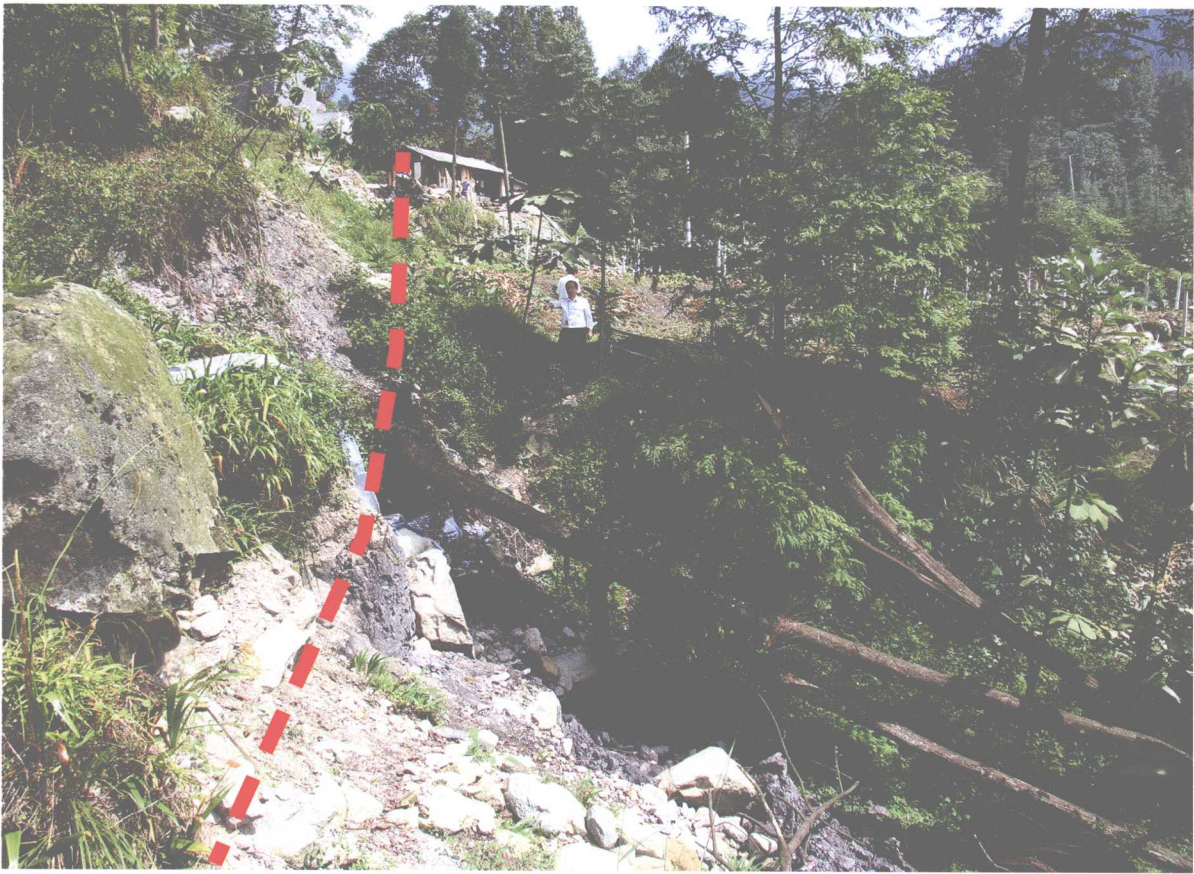
- ▲ 映秀镇附近的断层穿过岷江形成跌水，桥梁倒塌
- ▲ 都江堰虹口镇断层抬升4.6m，树木倾倒、地下煤层出露

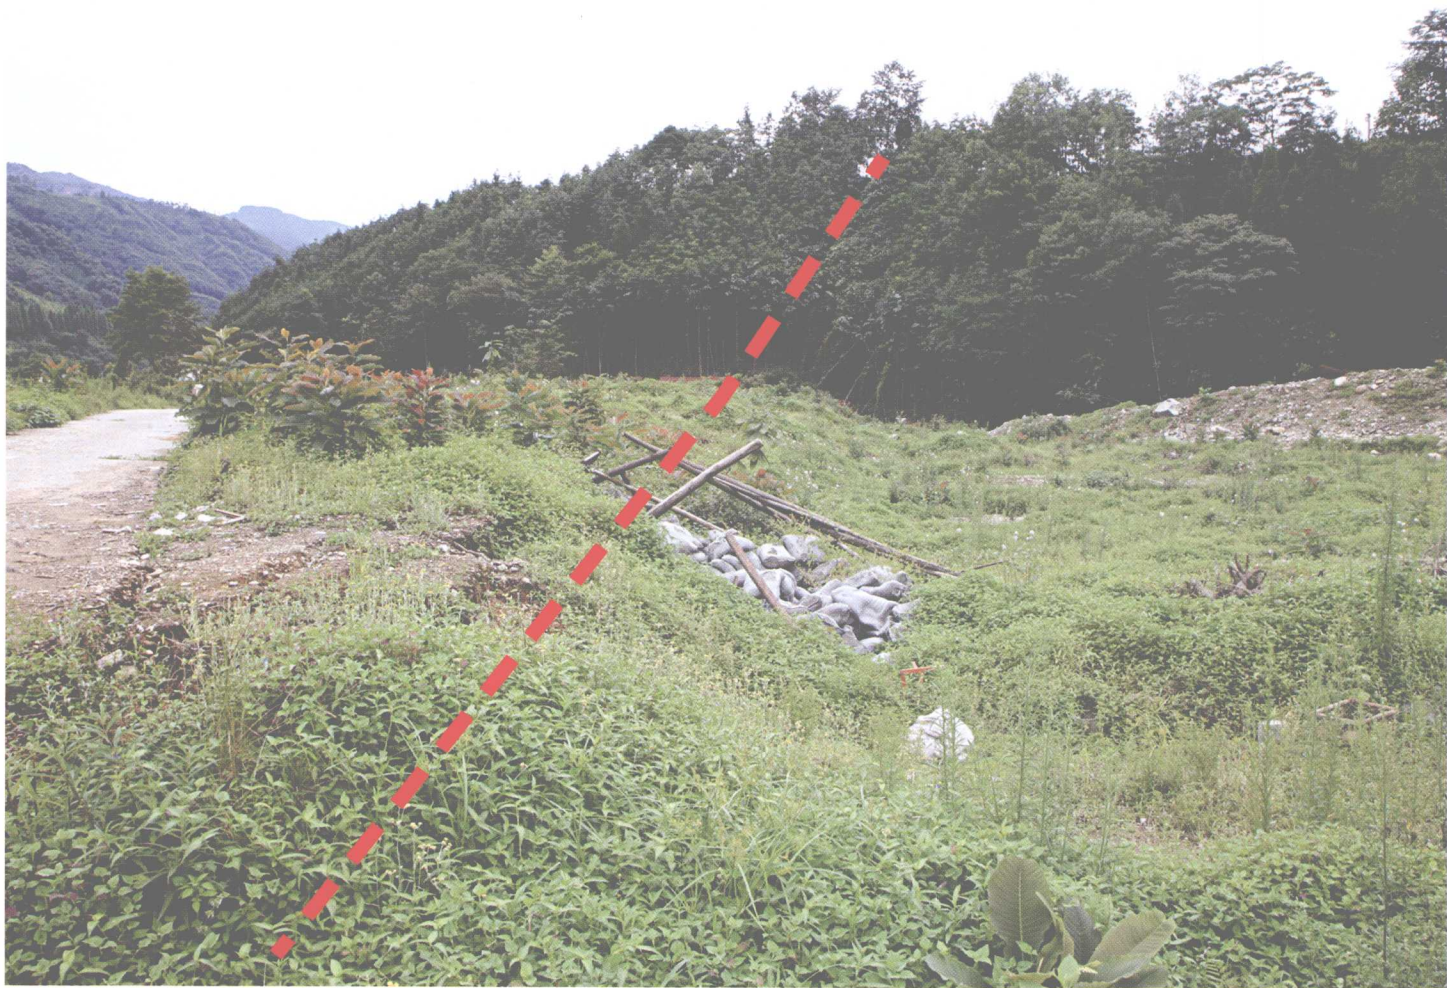
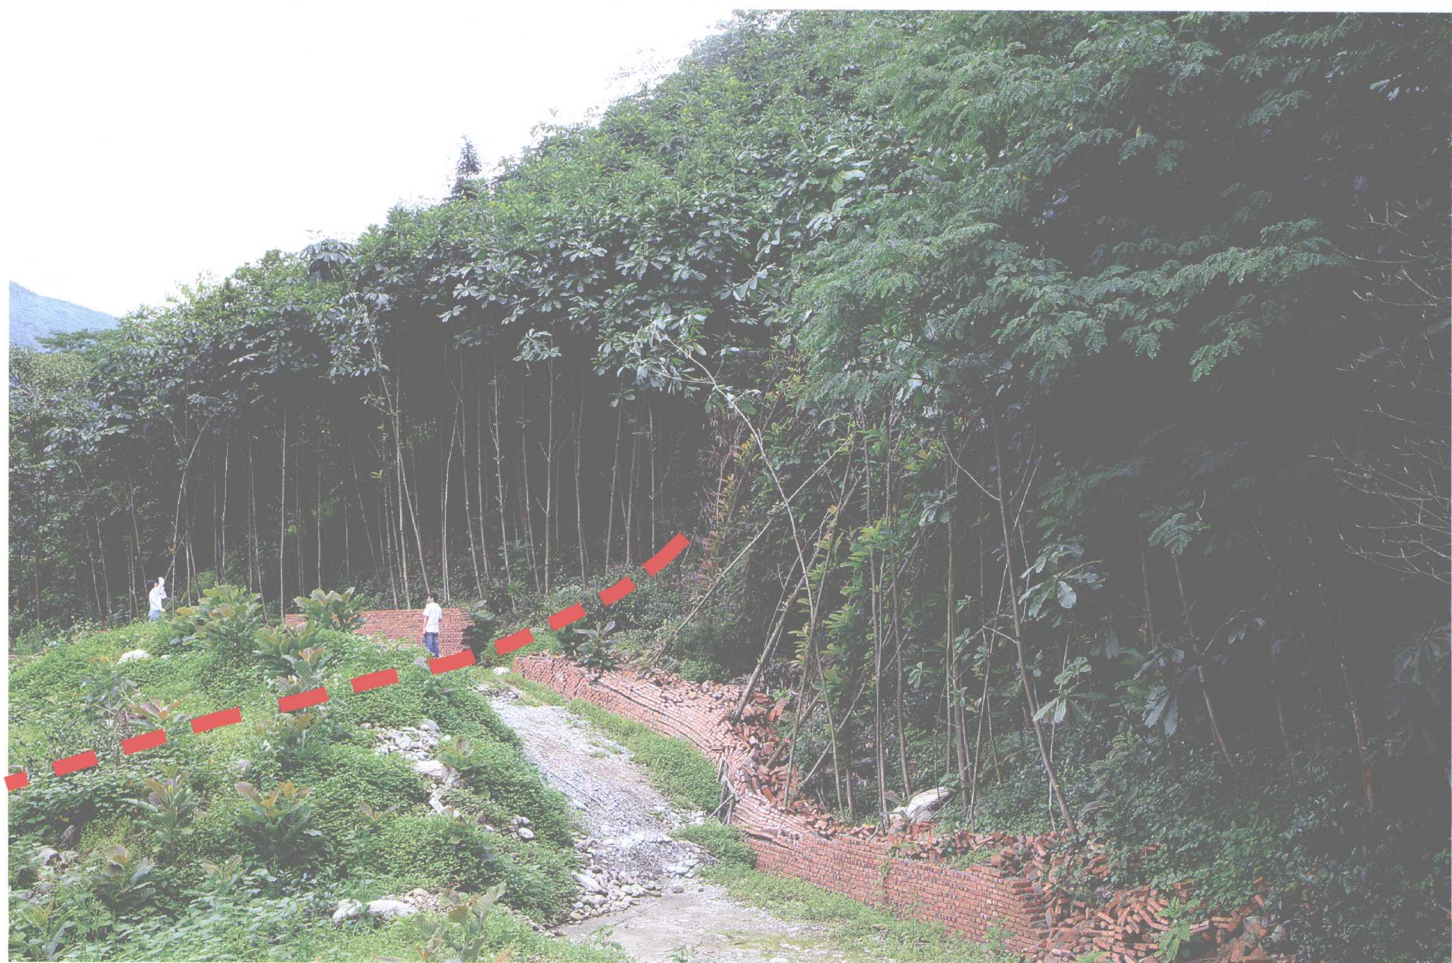
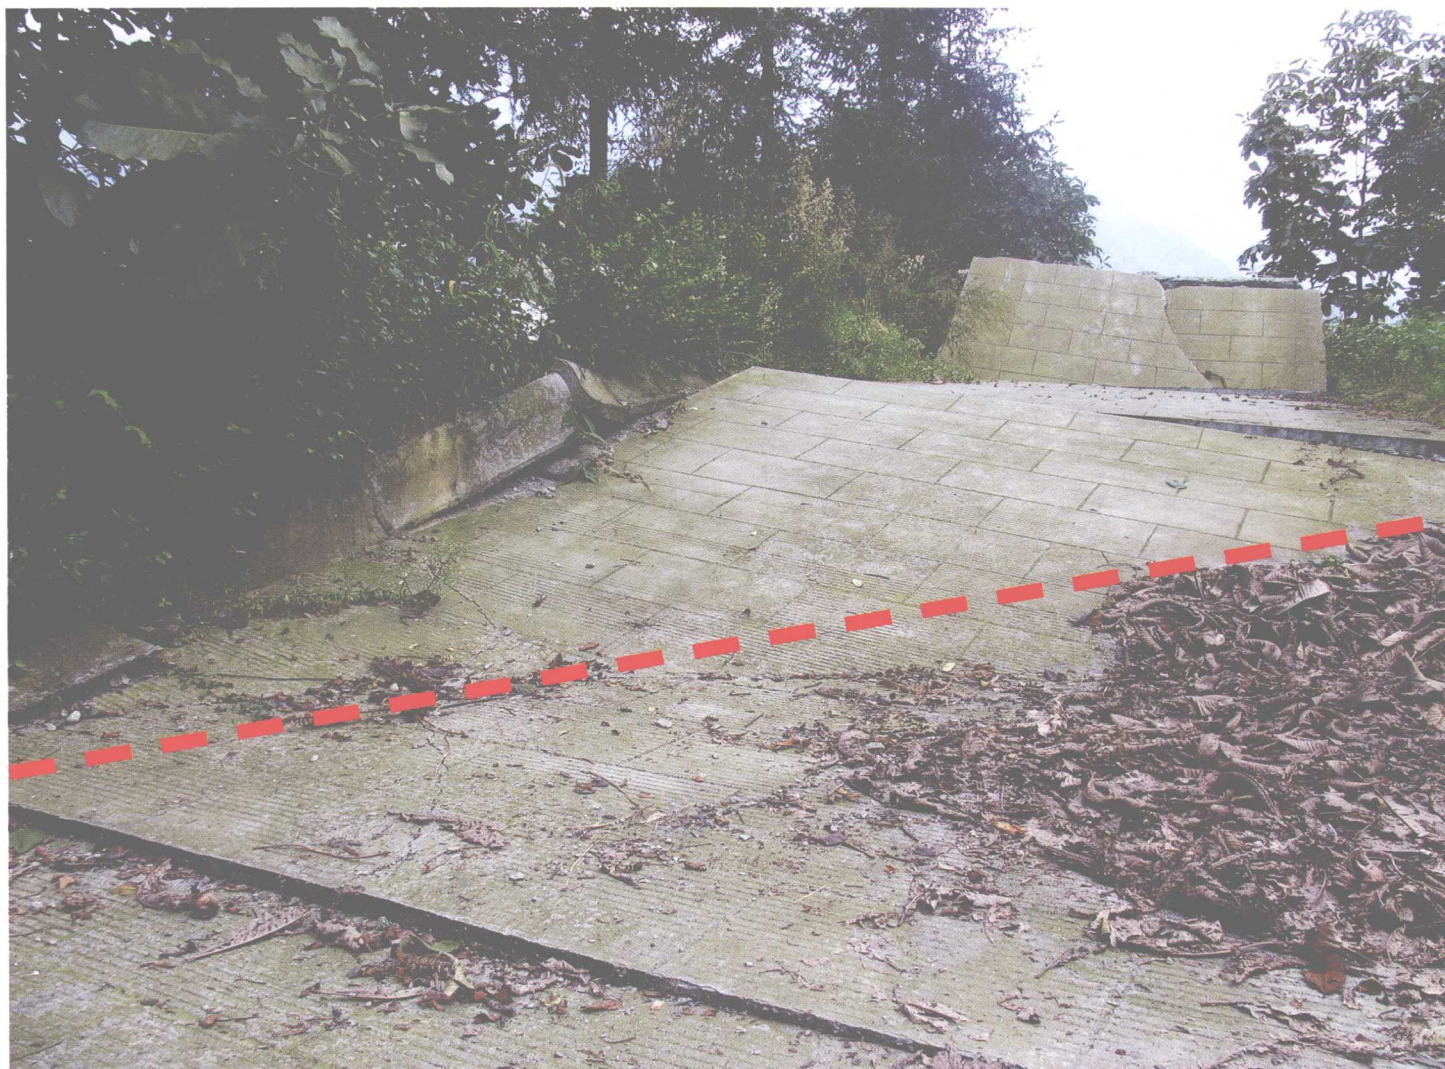
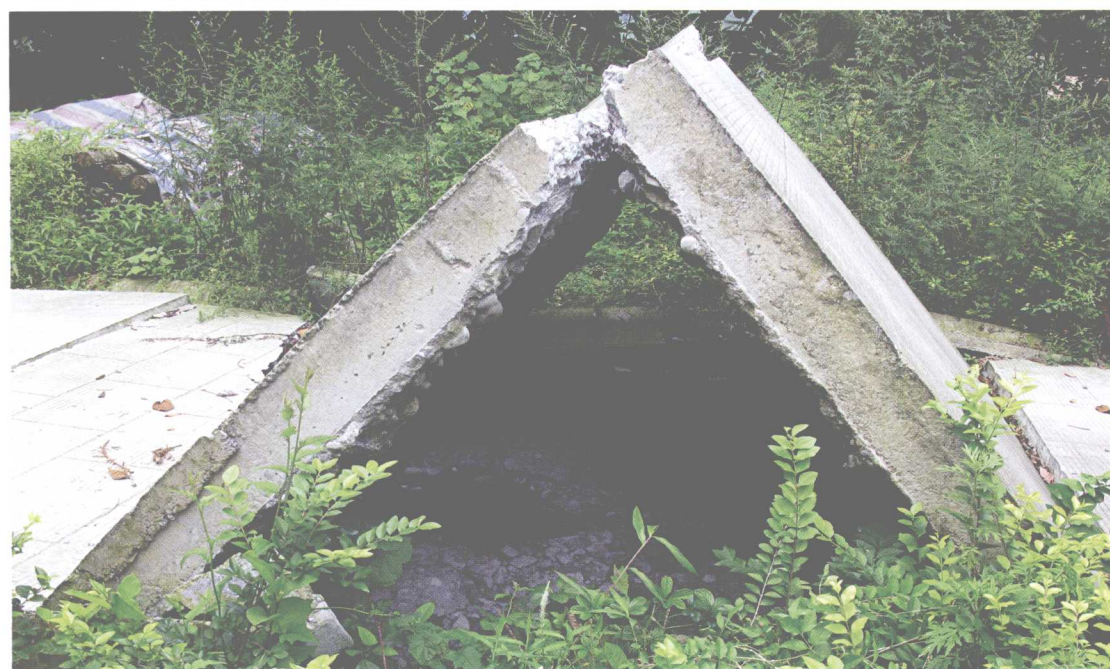
- ▲ 都江堰虹口镇高原村逆冲断层挤压导致道路严重变形
- ▶ 都江堰虹口镇高原村断层出露，断层抬升2.6m，树木随断层推覆体呈现倾斜

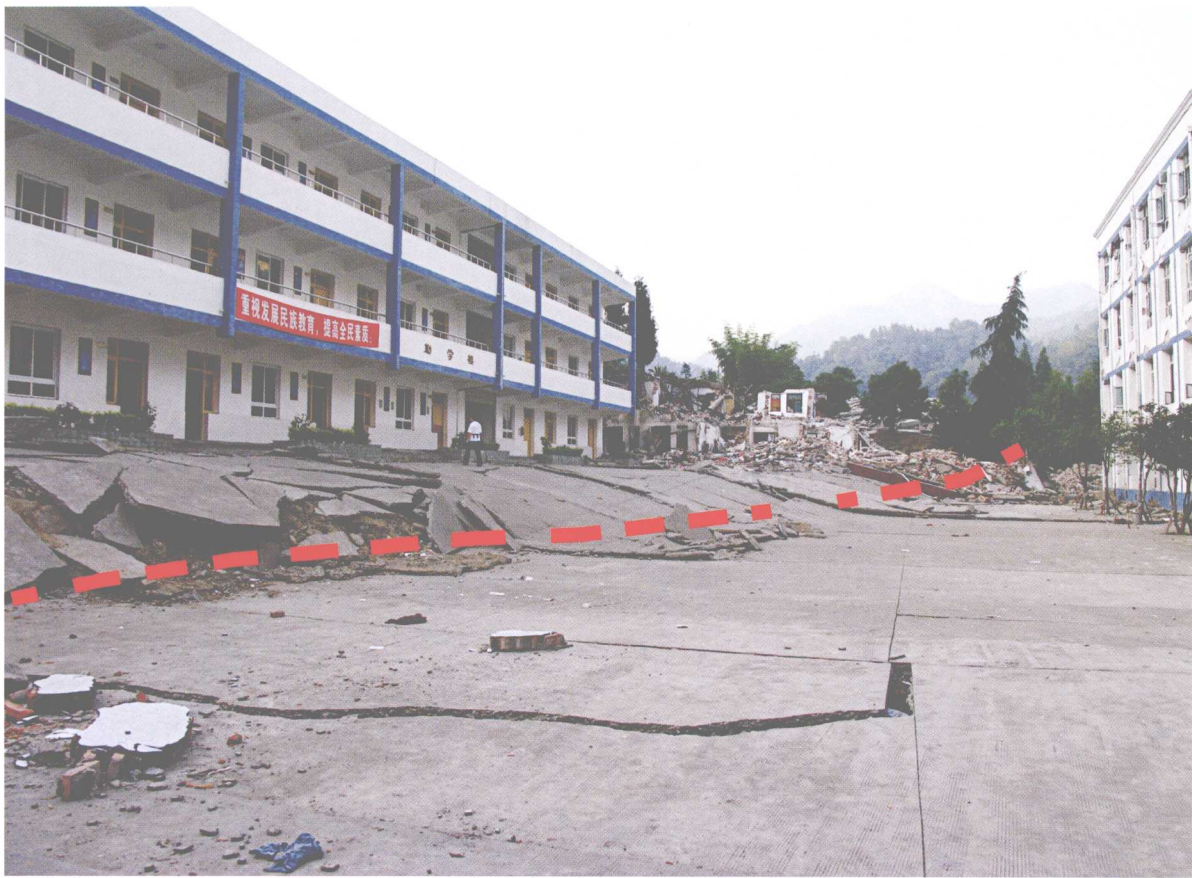
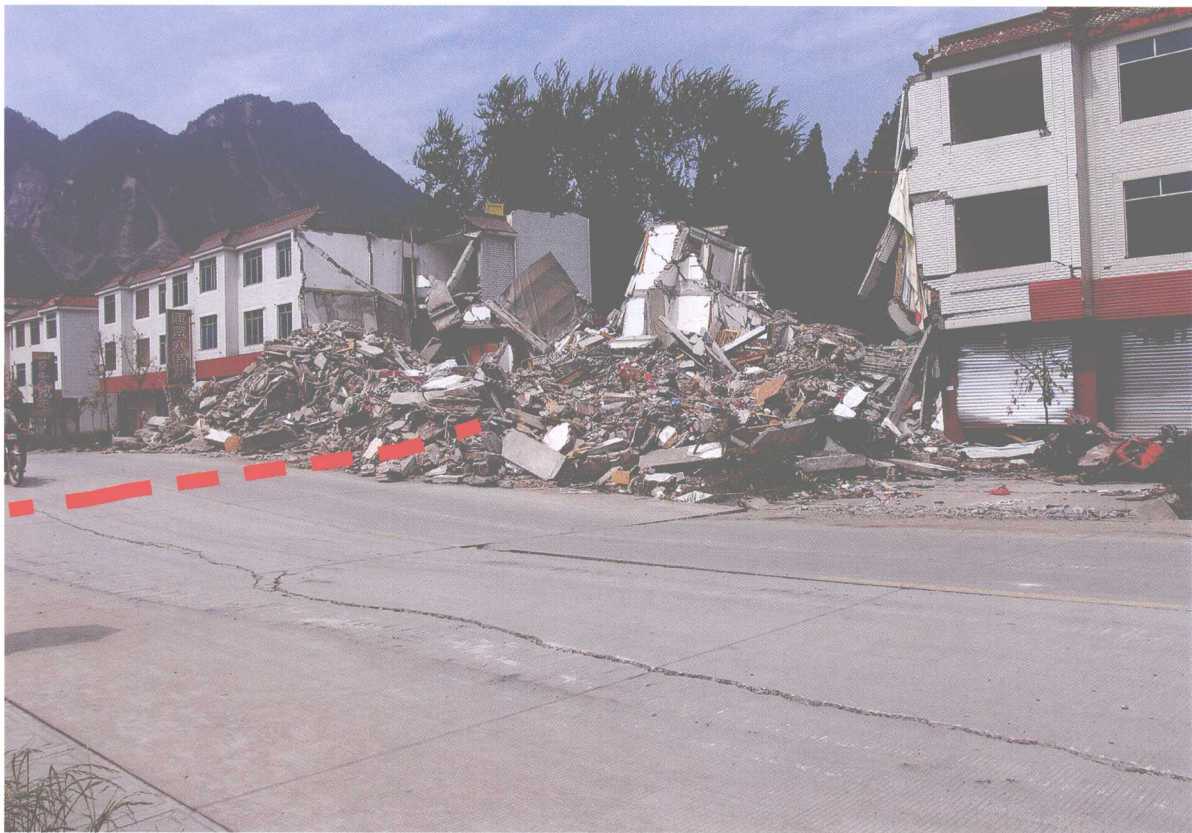
▲ 断层穿过白鹿中学两栋教学楼之间，左侧教学楼轻微破坏，右侧教学楼严重破坏

▲ 断层穿过的小渔洞镇房屋严重破坏

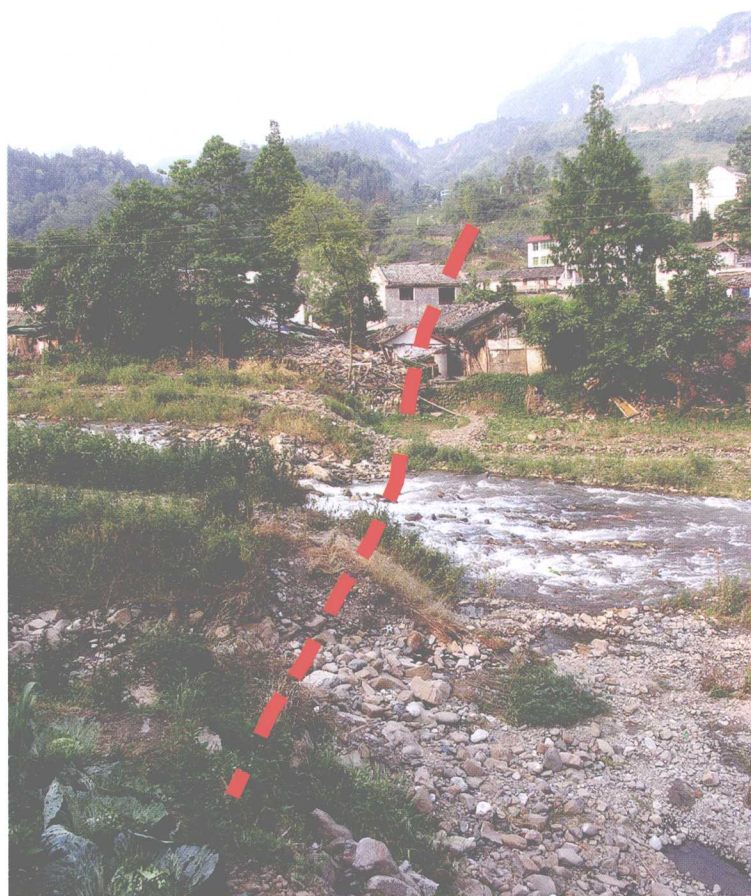
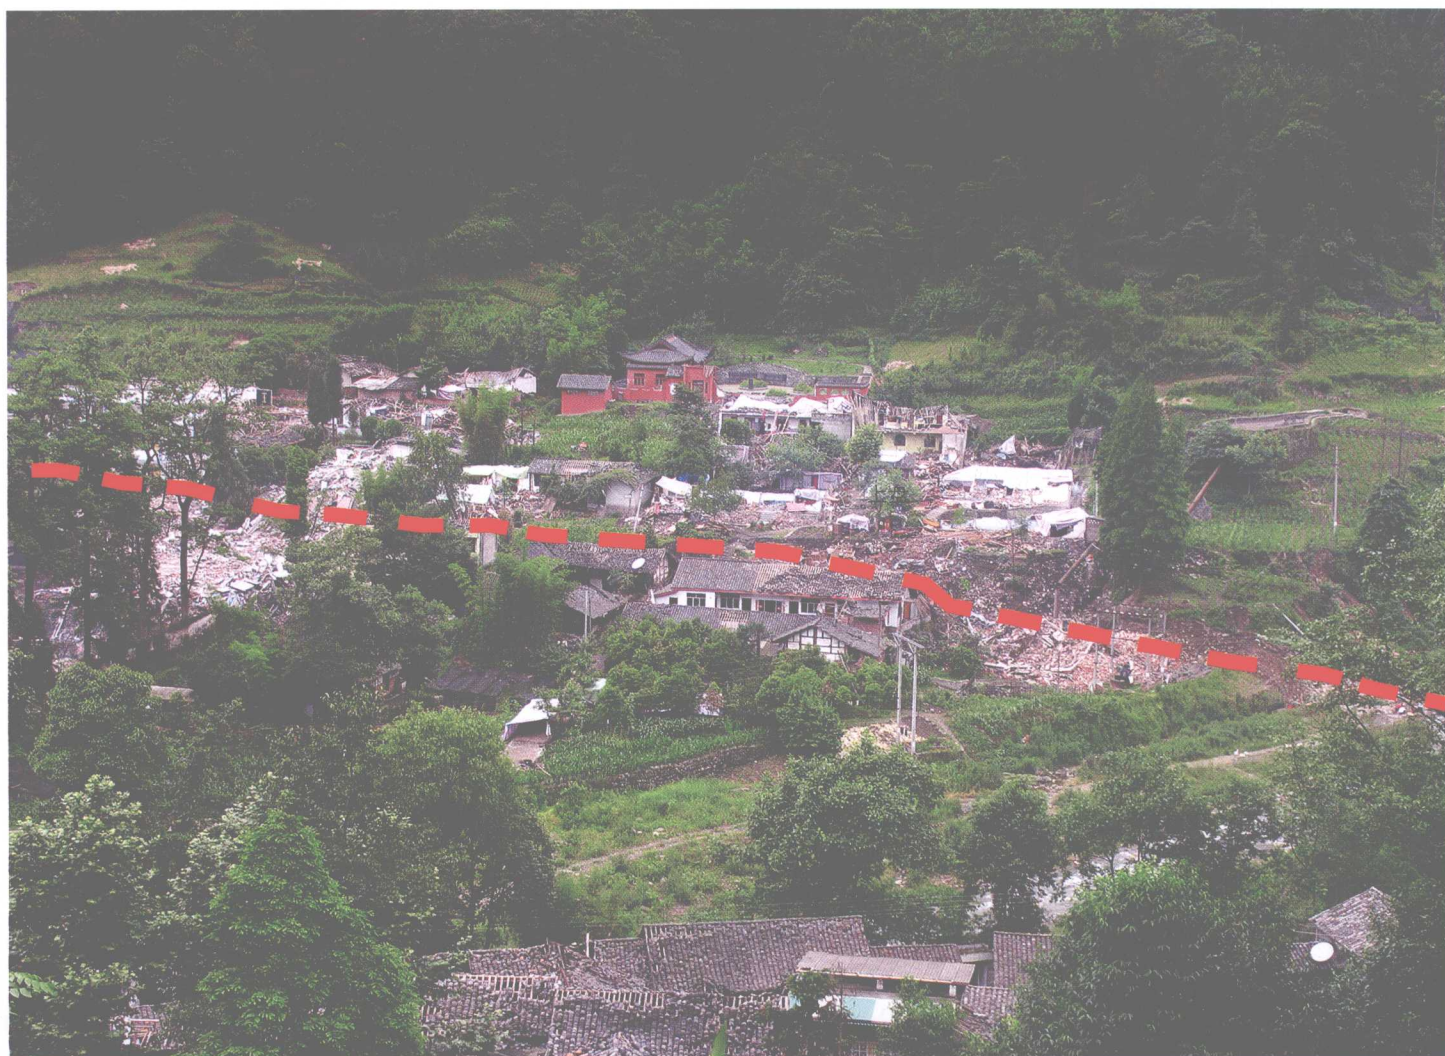
- ▶ 断层穿过白鹿中学附近的小河形成跌水
- ▼ 位于逆冲断层主动盘（上盘）的白鹿镇房屋震害严重，而在被动盘（下盘）的木结构民房靠近断层只是轻微破坏
