换流站单双极闭锁报告汇编

国家电网公司运行分公司

江陵站 2004 年 11 月 6 日极 I 母线电压互感器闪络 导致极母线差动保护动作极闭锁

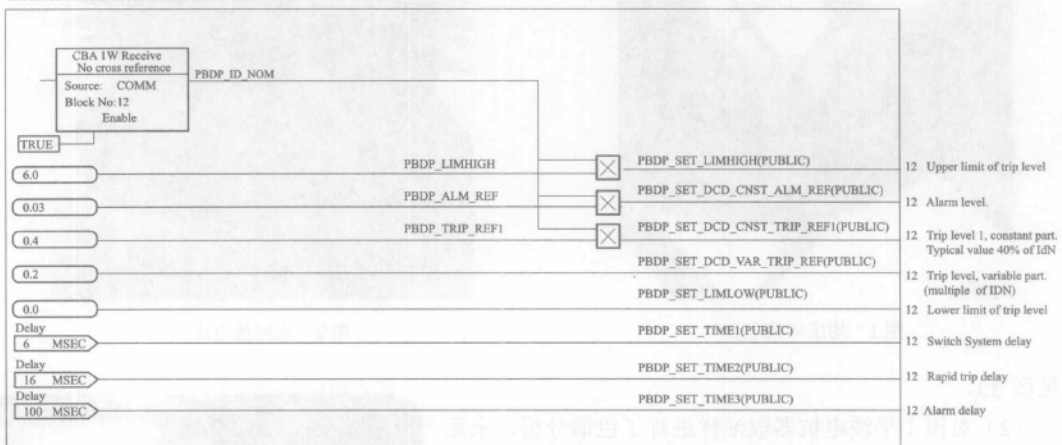
图 5 极母线差动保护定值图

由上述分析可知: 极母线差动保护是在 PCP MC1 主机中实现的, 极母线差动保护中, 差动电流 $I_{PB_DIFF} = I_{DL} + I_{T1} - I_{DNC}$, 其中 $I_{T1} = Z_{11_T4_P} + Z_{12_T4_P}$, 差动保护的定值为 $1200 + I_{DP} \times 0.2$, 当时的 I_{DP} 在 2350A 左右, 所以定值是 1670A 左右, 保护启动切换系统的延时是 6ms, 跳闸的延时是 16ms, 根据故障录波, 在故障时刻, I_{DNC} 最大值在 7000A 以上, I_{DL} 电流低于 1000A, 反相的时间在 10ms 左右, 两组直流滤波器电流 I_{T1} 震荡, 在保护启动时 (09:13:12:324) 电流已经衰减到较小, 所以差动电流远超过了定值, 时间也超过了定值, 所有极母线差动保护启动出口跳闸为正常动作, 保护启动跳开了 5241 断路器和 5242 断路器。

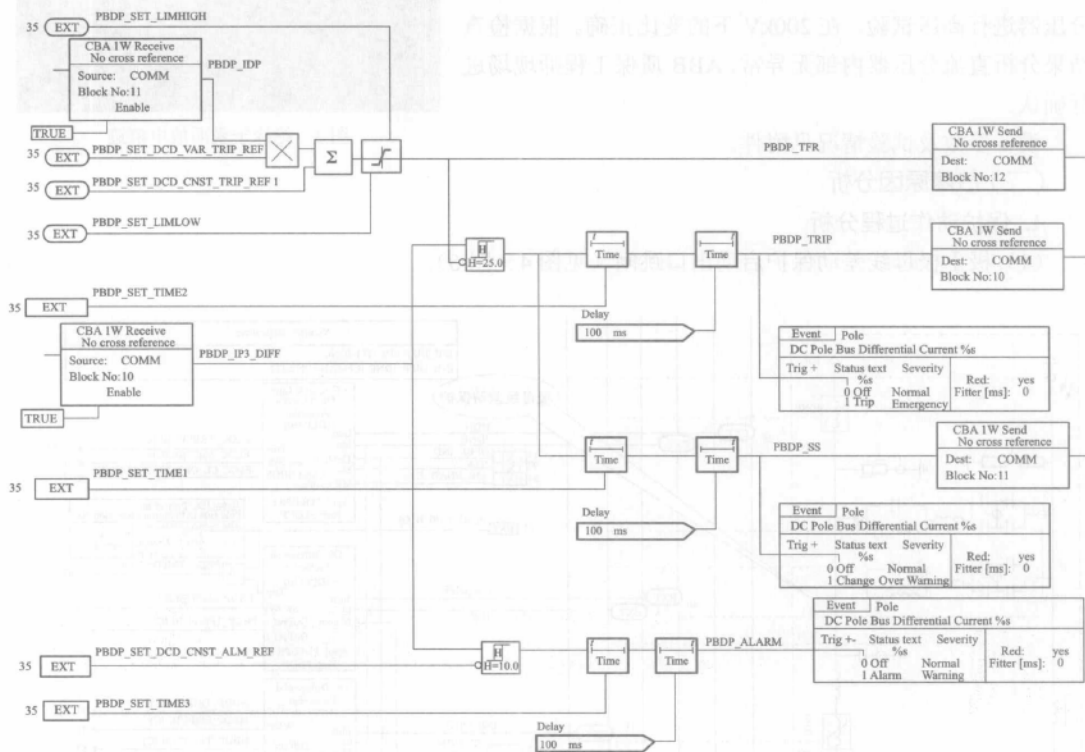
图 6 极母线差动保护逻辑图

从上面软件可以看出，极母线差动保护的保护区是从直流极线电流互感器 (I_{DL}) 到中性母线电流互感器 (I_{DNC}) 之间，包括 12 脉动换流器在内。保护的输入量是：

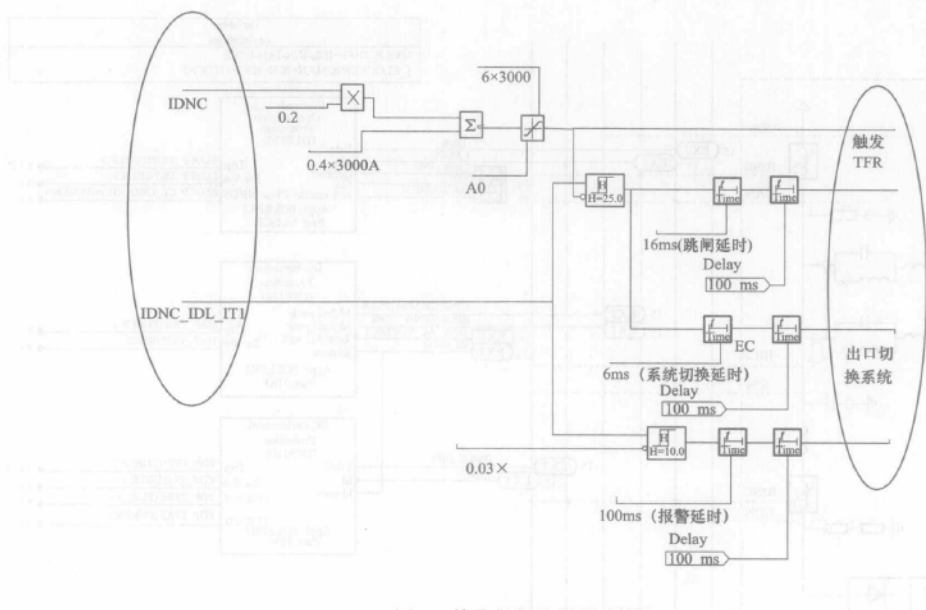
图 7 简化的保护原理逻辑图

在图 7 中, I_{DNC} 用来计算制动电流, 根据运行工况的不同: $I_{res} = I_{DNC} \times 0.2 + 1200A$, 但制动电流不大于 18 000A, 不小于 0A。

差动电流大于 90A 时, 延时 100ms 报警; 如果差动电流大于制动电流, 延时 6ms 切换系统; 如果差动电流大于制动电流, 延时 16ms 出口跳闸。

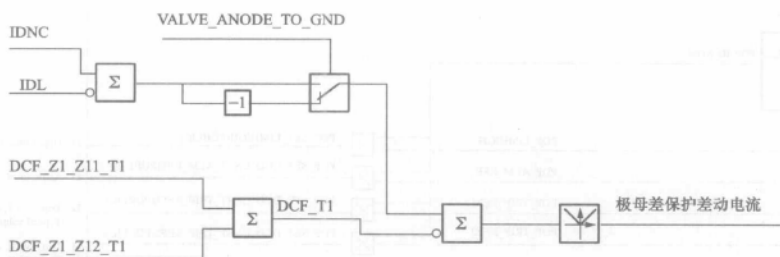
图 8 差动电流计算原理图

差动电流: $I_{PB_DIFF} = I_{DNC} - I_{DL} - I_{T1}$ (阀阳极对地, 极 I 属该情况)

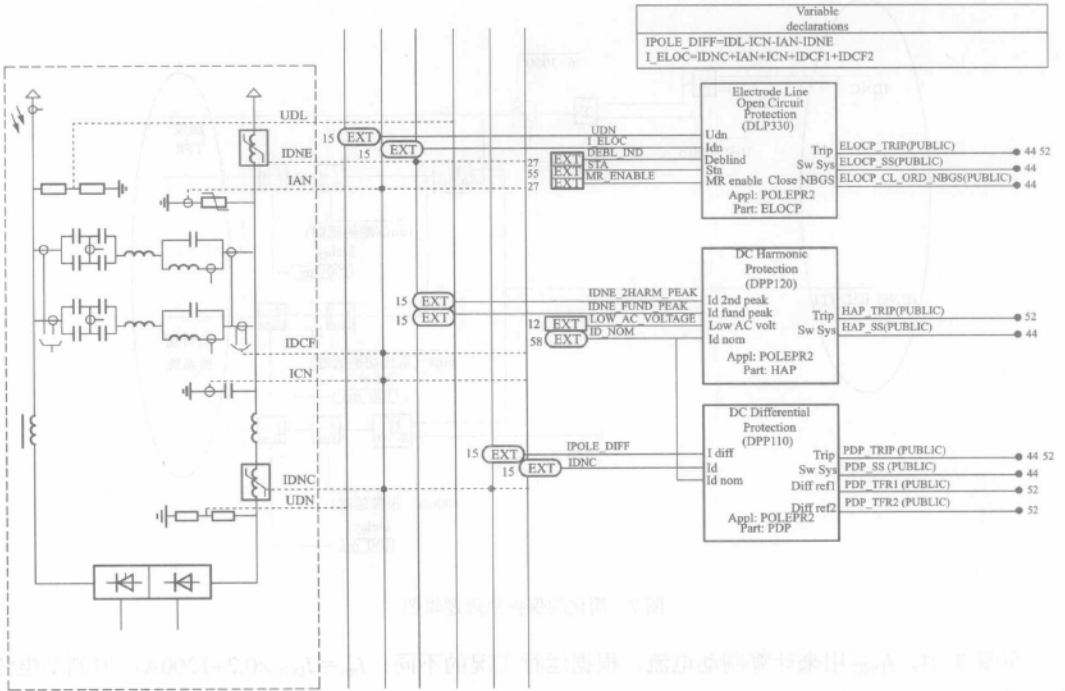
图9 极差动保护取量图

(2) 极 I 极差动保护启动出口跳闸 (见图 9~图 11)。

极差保护的输入量是 I_{DL} 、 I_{CN} 、 I_{AN} 、 I_{DNE} ，该保护属后备保护，是在 PCP MC2 主机中实现的， $I_{POLE_DIFF}=I_{DL}-I_{CN}-I_{AN}-I_{DNE}$ ，差动保护的定值为 $1200+I_{DNE} \times 0.2$ ，跳闸的延时是 20ms。在故障时刻，由于 I_{DNE} 较大，最大值也超过 7000A， I_{DL} 电流低于 1000A，反相的时间在 10ms 左右， I_{CN} 、 I_{AN} 很小，所以极母线保护启动出口跳闸是正确的。
