**ANALYSIS OF SEISMIC DAMAGE OF ENGINEERING STRUCTURES IN  
WENCHUAN EARTHQUAKE (2008)**

# 汶川大地震 工程震害分析

## 1. 砌体结构震害与分析

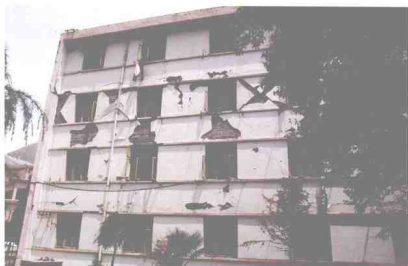
1.1.1 汶川威州某砖混结构宿舍窗间墙和窗台墙上的交叉斜裂缝（李力 摄）

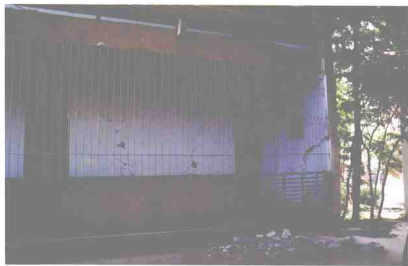
1.1.2 汶川威州某砖混结构宿舍纵墙和山墙上的斜裂缝（李力 摄）

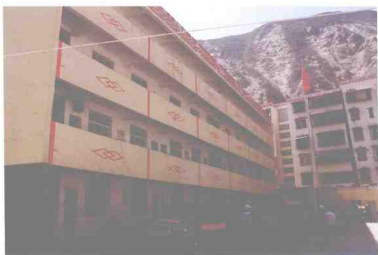
1.1.3 汶川威州某砖混结构教学楼, 滑坡威胁严重 (李力 摄)

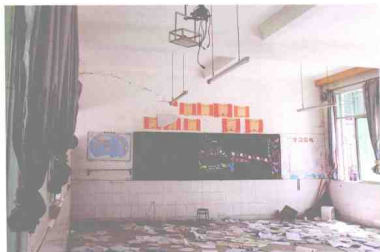
1.1.4 汶川威州某砖混结构教学楼横墙上的斜裂缝 (李力 摄)

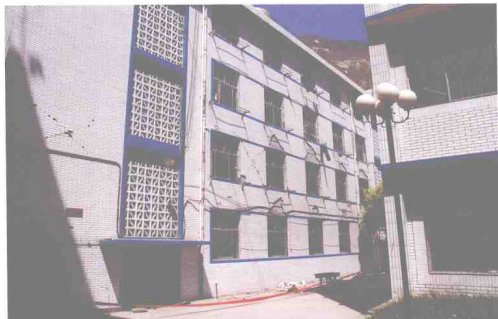
1.1.5 汶川威州某砖混结构教学楼纵墙上的交叉斜裂缝 (李力 摄)

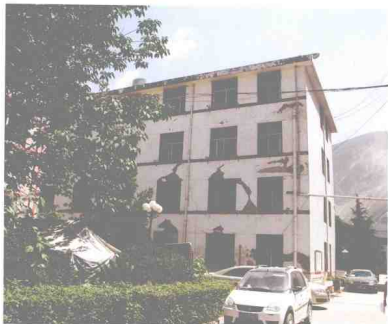
1.1.6 汶川威州某砖混结构窗间墙和窗台墙上的交叉斜裂缝 (李力 摄)

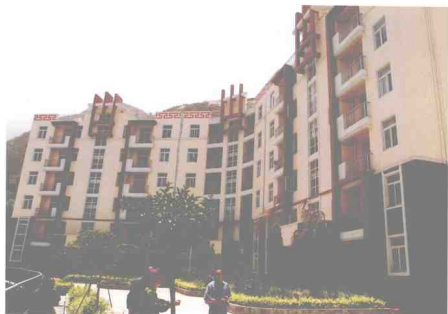
1.1.8 汶川威州某砖混结构住宅两道变形缝使各单元独立,震后基本完好 (李力 摄)

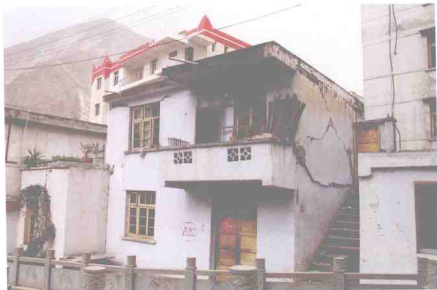
1.1.10 汶川威州某砖混结构住宅120厚砖墙剪切错动破坏 (李力 摄)

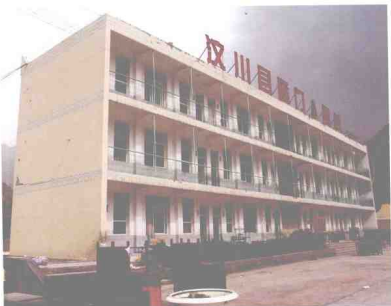
1.1.11 汶川雁门某混杂结构教学楼破坏严重 (李力 摄)

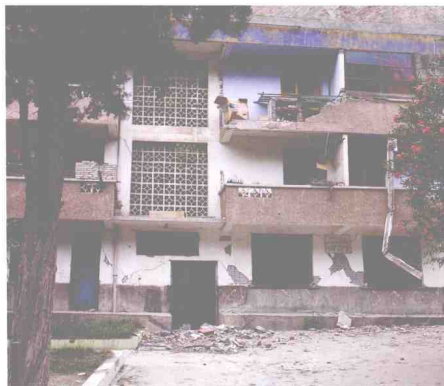
1.1.17 汶川威州某砌体结构住宅纵墙上的交叉斜裂缝和阳台栏板垮塌 (李力 摄)
