# 曲靖电网2008年

# 冰灾受损输电线路分析

## (110~500kV)

云南电网公司曲靖供电局 编

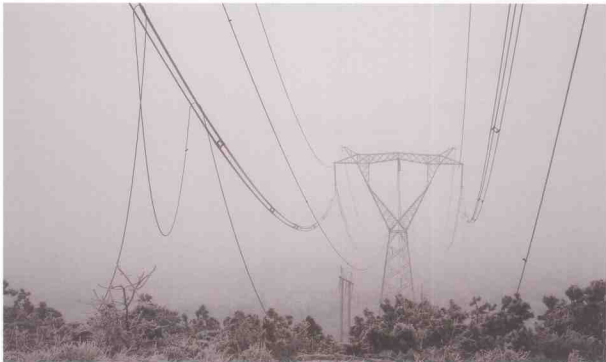
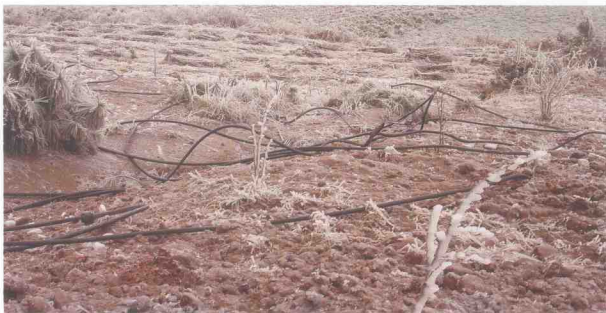
2.1 N180—N181A相4根子导线断线，B相3根子导线断线。

N180—N181导线断线情况

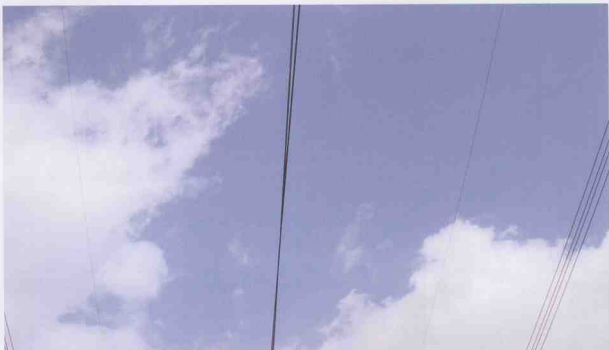
## 2.2 N189—N190距N189塔50m和距N190塔50m处B相子导线绞线。

N189—N190子导线绞线情况

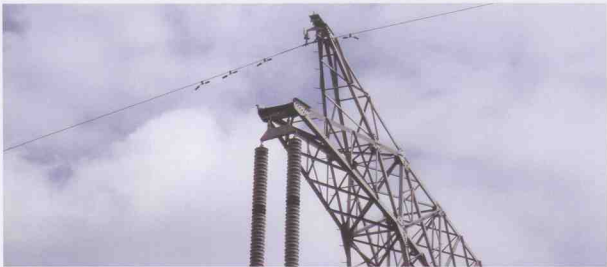
3.1 N193、N194、N195、N203、N206地线线夹移位、防震锤变形。N136—N140架空地线线夹向小号侧偏移20cm，N140—N146、N146—N154、N154—N158、N158—N165、N165—N169、N170—N179、架空地线线夹位移，N196地线线夹断裂一个；N197光缆防震锤预绞丝损坏，光缆预绞丝损坏；N198光缆附件预绞丝损坏两层，防震锤预绞丝损坏一组，光缆向大号侧滑动、金具倾斜；N199地线线夹断裂一个，N200地线线夹断裂一个、线夹移位、预绞丝损坏，N201地线线夹断裂一个、线夹移位、预绞丝损坏、防震锤变形。

地线移位、防震锤变形情况
