# 汽车维修技师 大众奥迪车系技师手记

# 第一章 一汽奥迪车系

## 第一节 奥迪 A6L

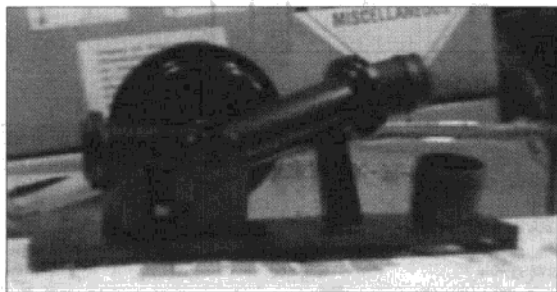
图 1-1-1 压力调节阀(一)

2. 故障诊断: 首先要找到异响的来源, 听声音像是进气道漏气而引起发动机抖动、喘气。但是在进气道周围用清洗剂喷了一遍, 发动机并没有异常表现, 那就否定了进气道有漏气的地方了。仔细听一下, 好像是气门室盖里的声音, 于是打开气门室盖, 但未打开, 有很大的真空吸力。按说发动机熄火后气门室盖很容易就能打开, 那这么大的真空吸力是怎么来的呢? 发现气门室盖上安装了一个压力调节阀, 如图 1-1-1、图 1-1-2 所示。它是用来调节气门室和曲轴箱废气排放的, 如果它失效了可能会导致以上故障。拆下之后没有发现明显的损坏之处, 安装了一个新

废气。上述的故障是该阀损坏, 过度调节导致发动机计划外的空气被吸到汽缸而导致发动机气门室盖不能打开, 有异响, 使发动机混合气过稀, 而引起发动机抖动、喘气现象。

的之后故障排除。

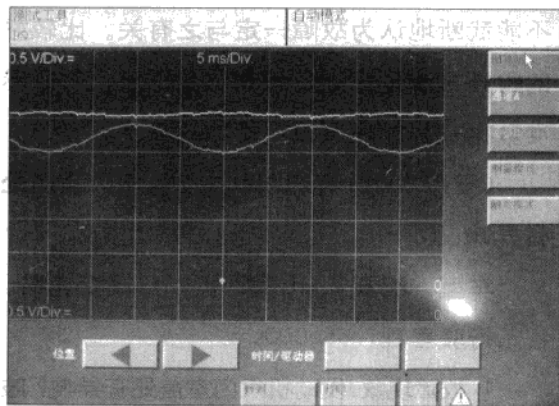
2. 故障诊断：连接VAS5052进入网关列表，发现与发动机控制系统无法通信，拔下仪表台侧面的总线接头进行重新插拔，无效。将专用工具V.A.G1598/38连接到仪表台左侧的总线接头上，进行波形分析，波形如图1-1-3所示。

很明显，总线处于瘫痪状态，究竟是哪里出了故障呢？

图 1-1-3 故障时的总线波形

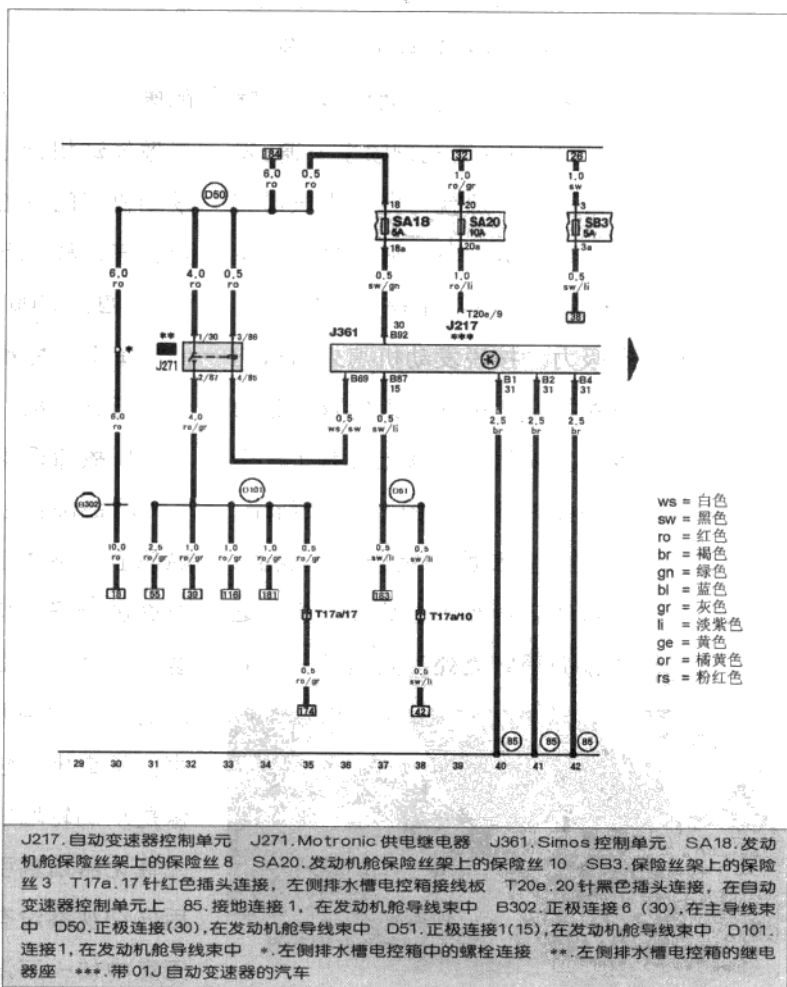
首先找到原厂线路图，测量电源和接地信号，全部正常，具体电路图如图1-1-4所示。

图 1-1-4 发动机控制单元电源部分线路图

为了更加准确验证电源电路正常,用万用表测量水温传感器电源,发现 5V 电源正常,此时发现一个奇怪现象,打开点火开关后,节气门不能发出初始化的“吱吱”声,由于此时车辆打开点火开关已经有一段时间,用手摸发动机控制单元外壳,有温热的感觉,基于此,断定发动机控制单元电源供给正常,发动机控制单元存在故障。

更换发动机控制单元,并执行匹配,故障现象消失。此时的总线波形如图 1-1-5 所示。

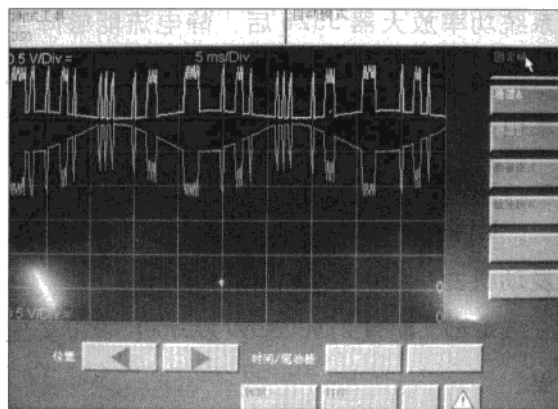
图 1-1-5 正常时的总线波形

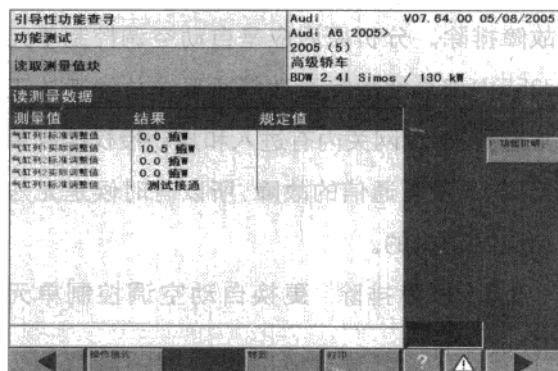
2. 故障诊断: 用 VAS5052 检测发动机控制单元的故障码: 00833, 凸轮轴位置传感器电路, 范围/性能故障。用功能引导读取数据流时发现汽缸列 2 的凸轮轴不调节, 相关显示如图 1-1-6 所示。

图 1-1-6 汽缸列 2 凸轮轴数据

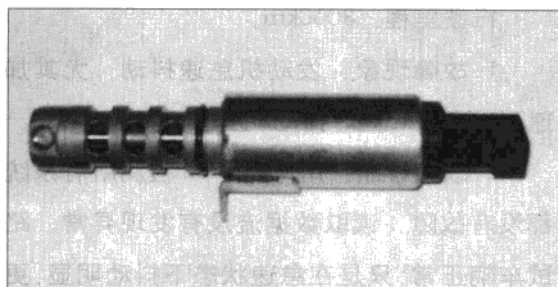
3. 故障排除: 汽缸列 2 凸轮轴调节器机械性损坏, 如图 1-1-7 所示。

图 1-1-7 汽缸列 2 凸轮轴调节器

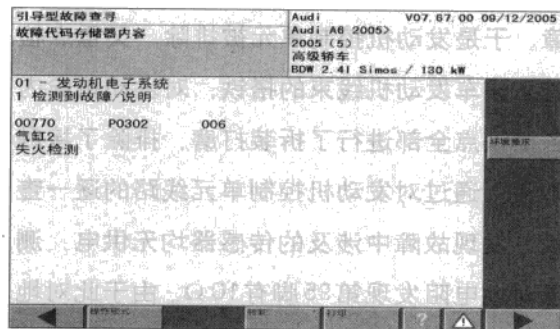
2. 故障诊断: 该车怠速工况下, 工作一切正常, 急加油时未见异常。检查 01 有故障码存储: 2 缸失火, 如图 1-1-8 所示。首先拆检第 2 缸火花塞, 未见任何异常。尝试更换第 2 缸火花塞和点火线圈, 清除故障码后试车, 发现发动机仍然发抖, 且记录相同故障。

图 1-1-8 诊断仪故障码显示

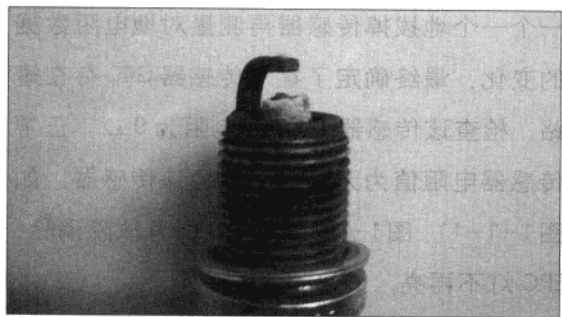
将第 2 缸和第 1 缸的喷油器调换后试车, 仍旧无效。检查第 2 缸缸压为 1160kPa, 正常。在对其他缸检查缸压时发现 4 缸的火花塞电极已经脱落, 如图 1-1-9 所示。

图 1-1-9 4 缸火花塞

4. 故障总结: 该车点火顺序: 1-4-2-5-3-6, 由于第 4 缸紧邻第 2 缸工作, 当第 4 缸出现失火的情况后, 发动机控制单元却分析为 2 缸失火, 误导诊断。

3. 故障排除: 更换火花塞。

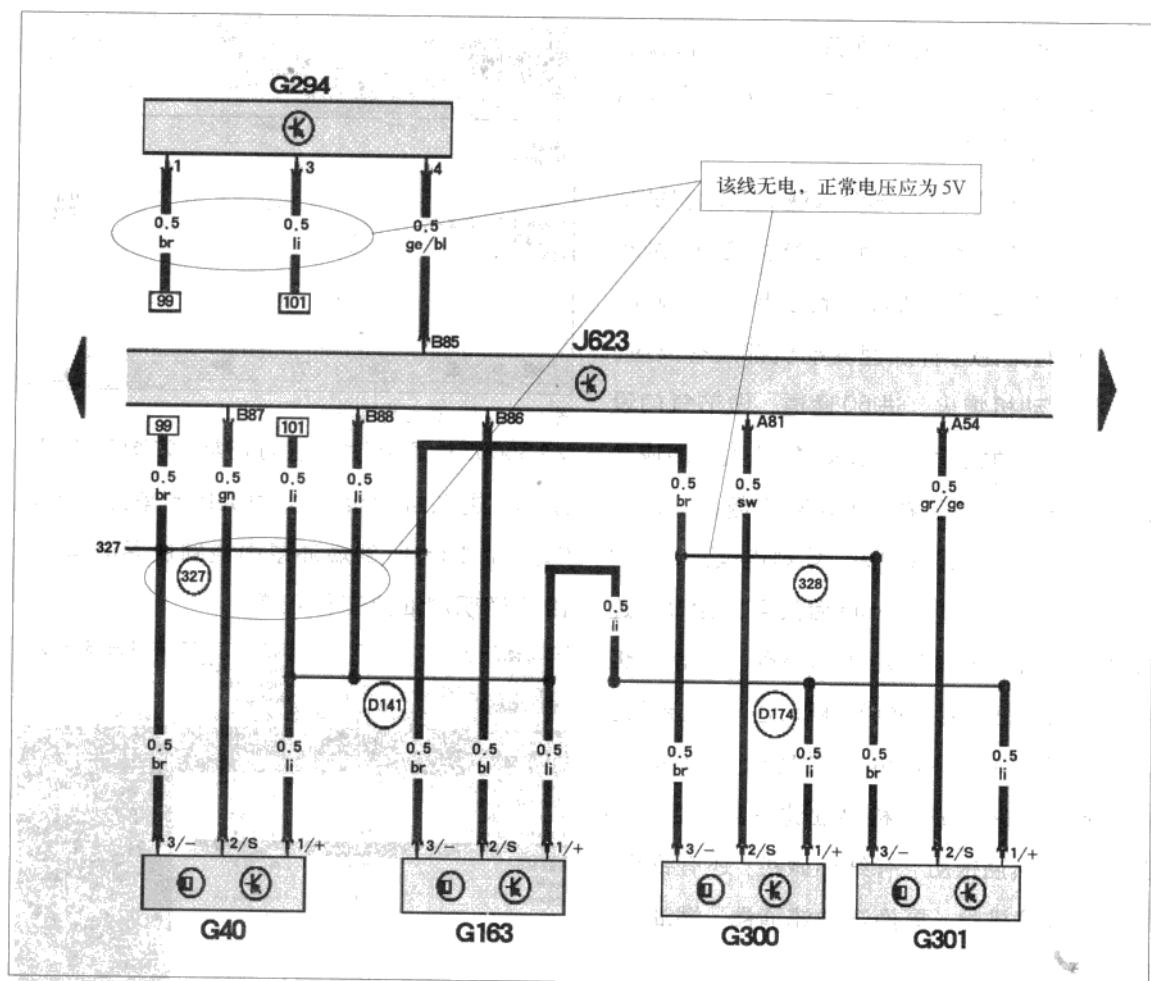
障。于是发动机控制单元被排除。又重点检查了该车发动机线束的搭铁, 对发动机舱内各搭铁点全部进行了拆装打磨, 排除了接触不良。通过对发动机控制单元线路的逐一查找, 发现故障中涉及的传感器均无供电, 测量对地电阻发现第 95 脚有  $10\Omega$ , 由于此对地短路, 导致传感器 5V 供电被拉低, 传感器无电而存储故障, 如图 1-1-10 所示。

图 1-1-10 霍尔传感器 G40 电路

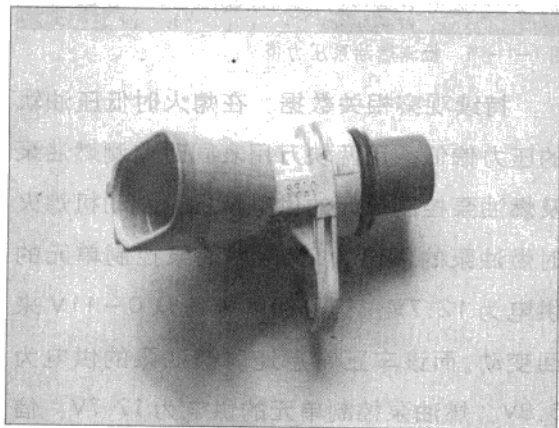
为了印证是此线搭铁所致, 将该线从控制单元断开后启动发动机, 检查空气流量信号正常了。于是检查该线存在搭铁的原因: ① 发动机线束; ② 传感器自身故障短路。通过一个一个地拔掉传感器再测量对地电阻数据的变化, 最终确定了霍尔传感器 G40 存在短路。检查该传感器 1、3 脚电阻为  $9\Omega$ , 正常传感器电阻值为无穷大。更换该传感器, 如图 1-1-11、图 1-1-12 所示; 所有故障消除, EPC 灯不再亮。

图 1-1-11 霍尔传感器 G40

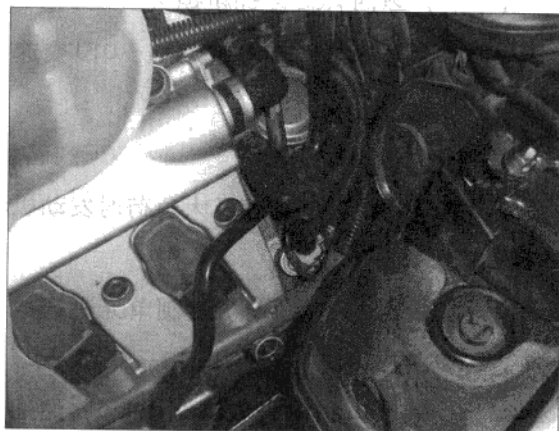
图 1-1-12 霍尔传感器 G40 位置

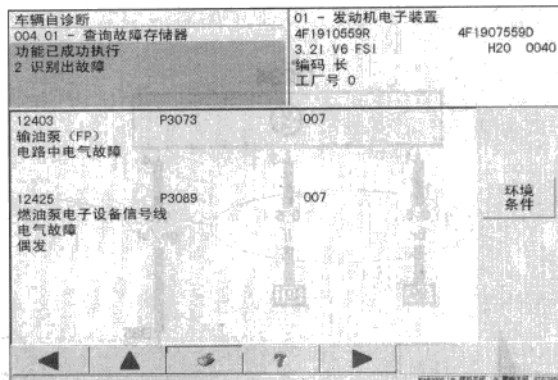
2.故障诊断:对发动机控制单元进行故障码查询,有故障码(如图1-1-13所示):12403,燃油泵电路电气故障;12425,燃油泵电子设备信号线电气故障(偶发)。通过

图 1-1-13 查询故障码

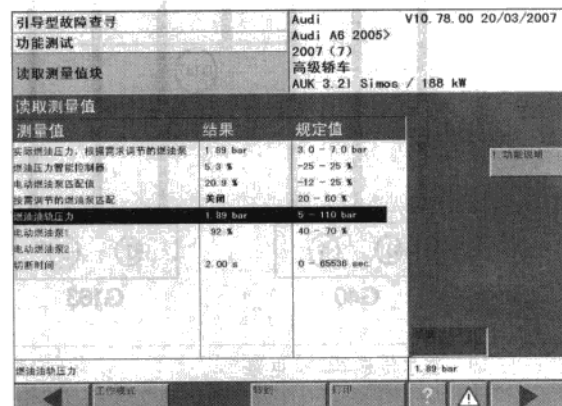
VAS5052检测燃油泵压力正常,如图1-1-14所示。进入自诊断01发动机控制单元,选择03元件诊断,听到燃油泵由慢到快逐渐运行,由此证明燃油泵工作正常。

图 1-1-14 检测燃油泵压力值
