# 建设工程质量 检测鉴定实例及应用指南

王文明 著

## 1.1 多层砖混结构住宅楼严重开裂事故的分析 and 处理

1.4 关于某综合楼遭受火灾后结构安全性的鉴定

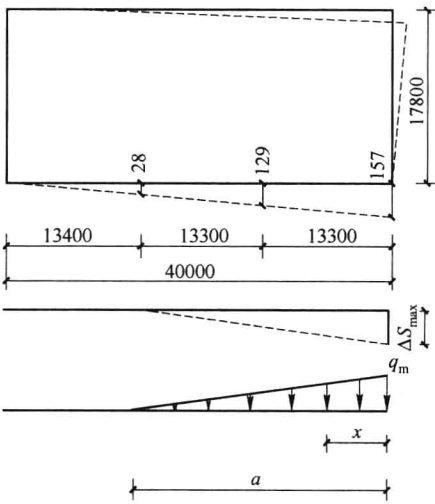
根据施工方对事故发生后房屋的标高复核情况，大体可得到大致均等三个部位的沉降量(以东单元东端为参考)分别为 157mm、129mm、28mm，通过计算斜率分别为 11.80‰、9.70‰、2.09‰，由于东中部位斜率极为相近，可将其变形看作大致的直线形状，同时相应的变形谐调力也可视为直线分布。近似地将该楼看作一个弹性体，视外纵墙为 1 根长 40m，嵌固区 13.4m，悬臂区 26.6m、高 17.8m、宽 0.37m 的悬挑梁。在西端最大值为  $q_m$  的三角形的荷载作用下的弯曲。变形和内力分析示意图如图 1.1-1。

图 1.1-1 变形和内力分析示意图  
(单位：mm)

而  $\sigma_{\max}$  为将房屋按弹性体计算出的最大应力值, 而实际发生的最大应力应乘以松弛系数  $\beta$ 。根据沉降快慢情况,  $\beta$  可在 0.3~1.0 范围内取值。一般来说, 突发性沉降  $\beta$  值取 1.0, 施工期间发生沉降可取 0.5, 沉降在竣工后数月发生  $\beta$  可取 0.3。因此该楼的实际最大应力  $\sigma'_{\max} = 0.3 \times \sigma_{\max} = 0.3 \times 9.1 = 3.0 \text{ (MPa)}$ , 此应力发生在  $\sigma'_{\max} > f_{c, \text{cra}}$  (混凝土抗裂强度) 或  $\sigma'_{\max} > f_{\text{mtm}}$  (砖砌体弯曲抗拉强度) 时, 圈梁或砖砌体将发生开裂。由以上计算结果我们不难看出  $\sigma'_{\max} > f_{c, \text{cra}}$  (1.6 MPa)、 $\sigma'_{\max} > f_{\text{mtm}}$  (0.4 MPa), 所以该住宅楼严重开裂。同理我们也可对东单元未开裂作出验算:

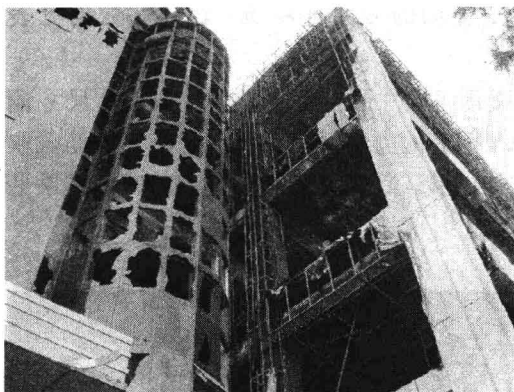
通过现场调查了解，位于某市交通西路的某房产综合楼于 2004 年 3 月 16 日凌晨 7 时许发生火灾，建筑物受损情况见图 1.4-1～图 1.4-4。火灾经事故认定，火灾事故原因为安装在 B 区东侧楼梯间 3～4 层北楼梯段中部铁艺扶手上部的临时照明白炽灯泡烤燃附近木质材料蔓延成灾。

图 1.4-1 火灾外破损一角

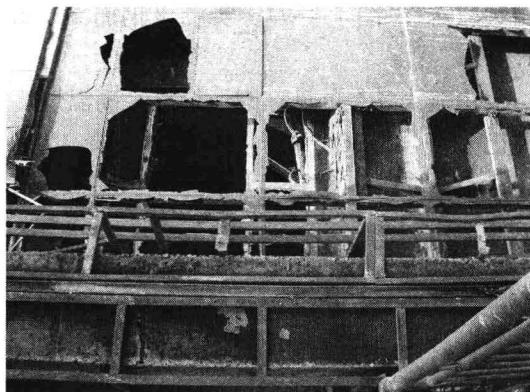
图 1.4-2 火灾外破损一角

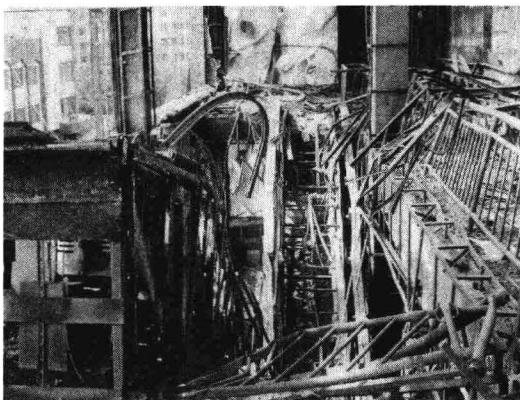
图 1.4-3 自动扶梯破损一角

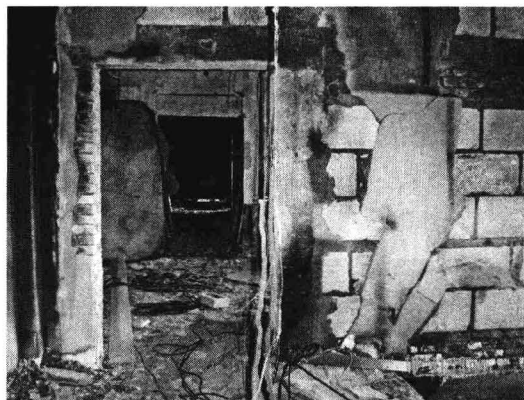
图 1.4-4 火灾内破损一角
