# 漏水

## 設備篇

### 問題點與解決對策

「建築漏水」編集委員會 編

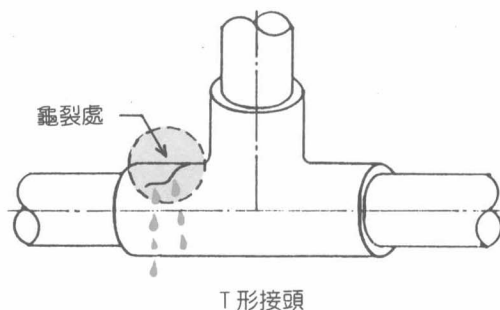
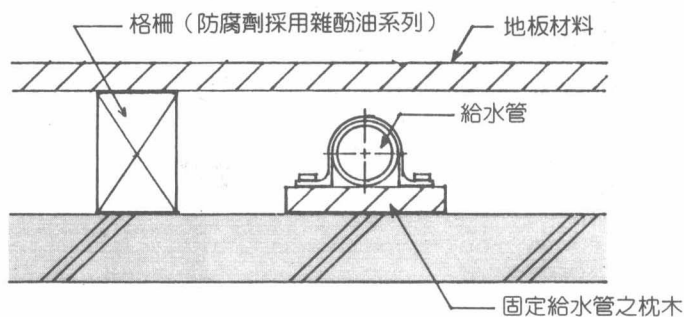
配佈於樓板上的給水管接頭部份發生龜裂而產生漏水現象。

- ①由於有雜酚油（木餾油）系列的防腐劑沾附在耐衝擊性的硬質塑膠管接頭上，致在該附著部份有龜裂的現象產生。

- ①配管附近有使用防腐劑的場合時，要選擇適當的防腐劑的種類（不可使用雜酚油系列），以免沾附在配管上影響配管的品質。
- ②配管附近有使用雜酚油施工時，應對配管表面加以適當的養護以防止配管沾到雜酚油（使用報紙包覆配管即可）。

配管採用硬質塑膠管時，應確認不可有有機溶劑的附著

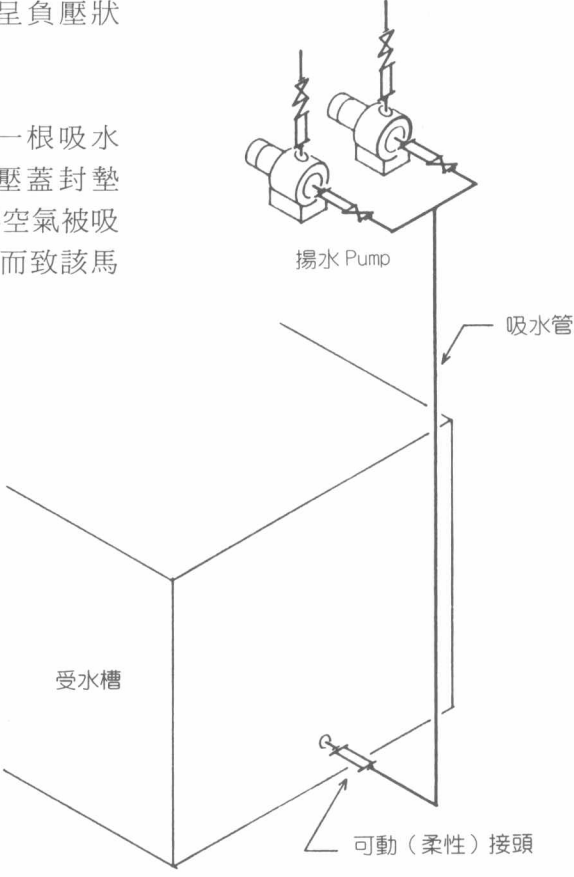
| 設備 | 給水（屋內） 並列設置的揚水 Pump 動作不良 | 02 |

| 設備 | 給水（屋內） 並列設置的揚水 Pump 動作不良 | 02 |
|---|---|---|
| 狀況 | 揚水到屋頂水塔用的自動交互運轉之揚水 Pump 產生動作不良的狀況。 | |
| 原因 | <p>〔調查結果〕</p> <p>①受水槽與揚水 Pump 間的距離過長致揚水 Pump 的吸水管部份呈負壓狀態。</p> <p>〔原因〕</p> <p>①由於兩座揚水 Pump 共用一根吸水管，導致馬達在運轉時因壓蓋封墊（Gland Packing）的關係使得空氣被吸入另一部停止運轉中的馬達而致該馬達無法揚水。</p> | |

| 設備 | 給水（屋內） 並列設置的揚水 Pump 動作不良 | 02 |
|---|---|---|
| 防止再度發生的對策 | <p>①受水槽與揚水 Pump 間應加設一啓動 Pump 用的灌水（Priming）槽。</p> <p>②在 Pump 的吸水管側按裝複合式測計以監控、瞭解壓蓋封墊（Gland Packing）的密著性。</p> <p>③吸水管宜分兩個系統設置不宜共用。</p> | |
| → 吸水時產生負壓的 Pump 其吸水管宜分開單獨設置之 | | 屋齡 3 年 |
