火电工程建设 典型问题清单

中国华电集团有限公司基建工程部
中国华电科工集团有限公司 编

一、土建篇

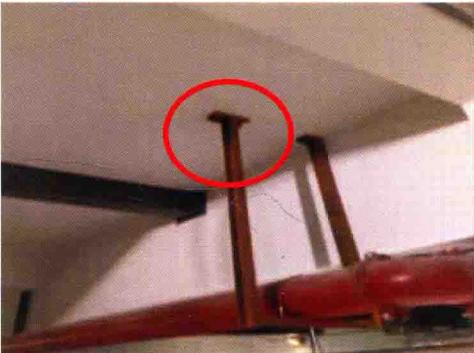
序号	问题描述	违反的标准及条款	条款内容	问题图示
1	消防水管道未按设计施工，采取膨胀螺栓固定铁件，影响观感质量	《火电工程达标投产验收规程》(DL 5277—2012) 第4.2.1条	土建工程质量检查验收应按表 4.2.1 的规定进行。10 给水、排水、采暖 1) 支吊架配制安装应符合设计要求

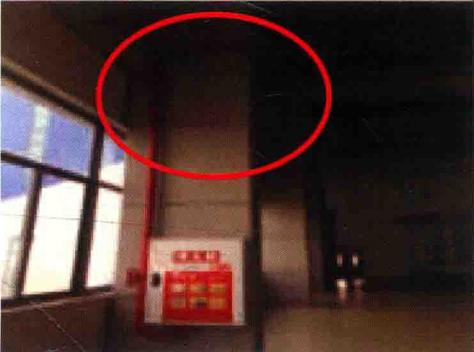
2	主厂房运转层消防水管道上部缺少固定支架	《建筑给水排水及采暖工程施工质量验收规范》(GB 50242—2002) 第 3.3.7 条	管道支、吊、托架的安装位置应正确，埋设应平整牢固；固定支架与管道接触应紧密，固定应牢靠

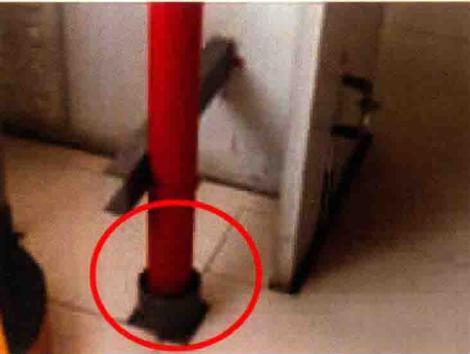
序号	问题描述	违反的标准及条款	条款内容	问题图示
3	主厂房消防水管道、采暖管道未设穿墙、穿楼板套管，消防管道穿楼板未封堵	《建筑给水排水及采暖工程施工质量验收规范》(GB 50242—2002) 第 3.3.13 条	管道穿过墙壁和楼板，应设置金属或塑料套管。安装在楼板内的套管，其顶部应高出装饰地面 20mm，底部应与楼板底面相平。穿墙套管与管道之间缝隙宜用阻燃密实材料填实，且端面应光滑。管道的接口不得设在套管内

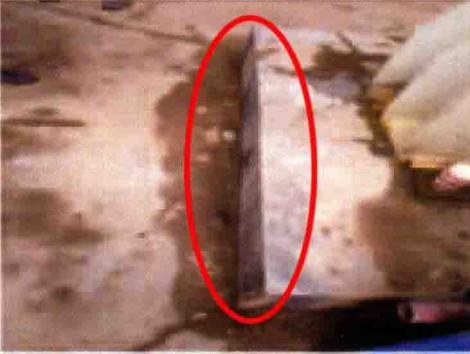
4	主厂房零米设备基础与混凝土地面变形缝留不规范	《电力建设工程变形缝施工技术规范》(DL/T 5738—2016) 第 4.3.5 条	地面变形缝施工应符合下列规定：混凝土地面与设备基础、柱根、坑池、沟道等连接处变形缝的宽度宜为 15mm~20mm，宽窄应一致、顺直

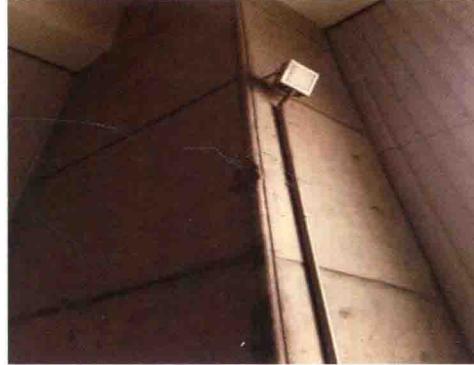
序号	问题描述	违反的标准及条款	条款内容	问题图示
5	主厂房框架柱角损坏	《火电工程达标投产验收规程》(DL 5277—2012) 表 4.2.1	混凝土结构表面应无严重缺陷、污染、破损

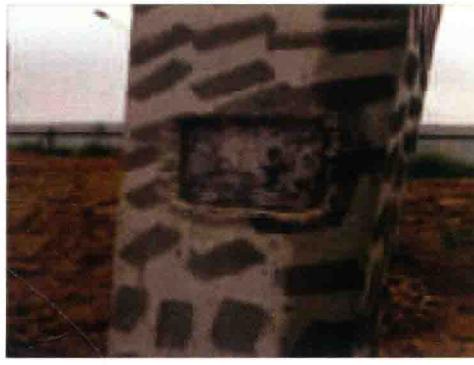
6	构筑物框柱埋件凹陷	《电力建设工程施工质量验收及评价规程 第1部分：土建工程》(DL/T 5210.1—2012) 附录B 表B.3	拆模后预埋件与混凝土面的平整偏差不大于5mm

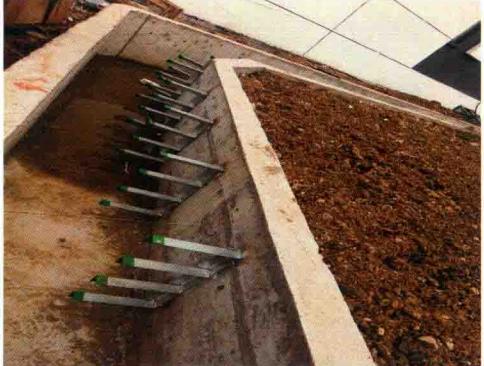
序号	问题描述	违反的标准及条款	条款内容	问题图示
9	汽机基座《大体积混凝土施工方案》无混凝土氯离子含量检测报告	《大体积混凝土施工规范》(GB 50496—2009) 第4.2.1条、第4.2.3条; 《电力建设土建工程施工技术检验规范》(DL/T 5710—2014) 第4.8.12条	配制大体积混凝土所用水泥应选用中、低热硅酸盐水泥或低热矿渣硅酸盐水泥，大体积回填土施工所用水泥其3天的水化热不宜大于240kJ/kg，7天的水化热不宜大于270kJ/kg； 应选用非碱活性的粗骨料； 检测试验报告的结论应按相关材料、质量标准、设计及鉴定委托要求给出明确的判定	
10	电缆沟底坡度不规范，存在积水现象	《电力建设施工技术规范 第1部分：土建结构工程》(DL 5190.1—2012) 第8.6.2条	地下沟道按设计要求做好排水坡度和排水沟槽，应使沟道内积水能顺利排至沟外

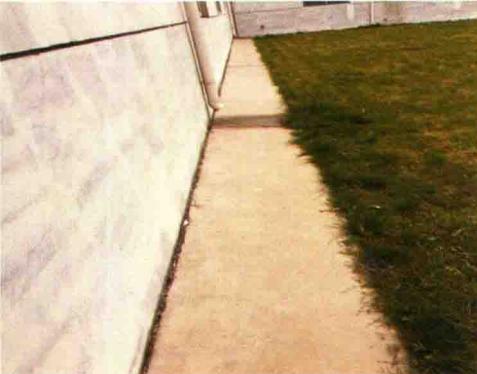
序号	问题描述	违反的标准及条款	条款内容	问题图示
11	散水未设伸缩缝，引起局部开裂	《建筑地面工程施工质量验收规范》(GB 50209—2010)第3.0.15条	水泥混凝土散水应设置伸缩缝，其延长米间距不得大于10m，对日晒强烈且昼夜温差超过15℃的地区，其延长米间距宜为4m~6m。水泥混凝土散水、明沟和台阶等与建筑物连接处及房屋转角处应设缝处理。上述缝的宽度应为15mm~20mm，缝内应填嵌柔性密封材料

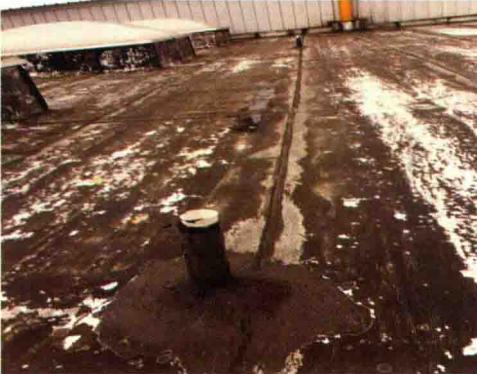
12	屋面排水坡度不满足规范要求，周边有积水	《屋面工程技术规范》(GB 50345—2012)第5.7.4条	块体材料、水泥砂浆、细石混凝土保护层表面的坡度应符合设计要求，不得有积水现象

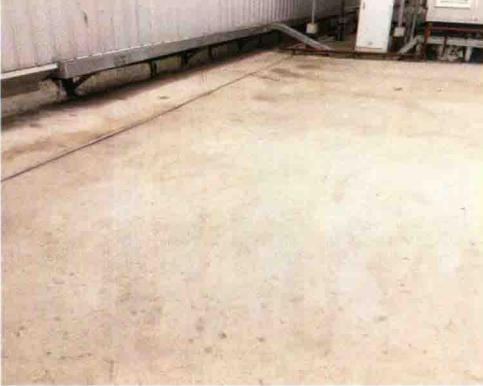
序号	问题描述	违反的标准及条款	条款内容	问题图示
15	主厂房屋面防水混凝土保护层分格缝纵横间距过大，易造成表面开裂	《屋面工程质量验收规范》(GB 50207—2012) 第4.5.4条	用细石混凝土做保护层时，混凝土应振捣密实，表面应抹平压光，分格缝纵横间距不应大于6m。分格缝的宽度宜为10mm~20mm
