# 电网设备故障 典型案例

国网宁夏电力公司电力科学研究院 编

## 1.1 某 750kV 变电站 750kV 电抗器呼吸器溢油故障分析

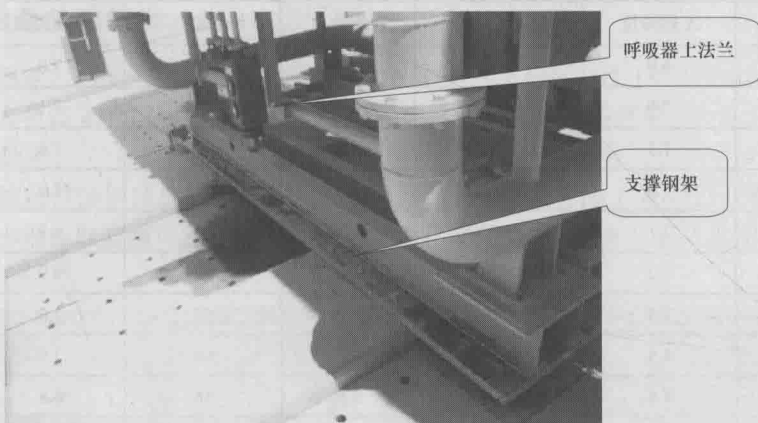
2010年6月22日9时30分,运检人员巡检时发现某750kV变电站4号电抗器B相呼吸器下方存在大量油迹,管理处立即组织运检人员现场勘查。初步检查发现,4号电抗器B相呼吸器下方及电抗器支撑钢架上存在大量油迹(见图1-1)、呼吸器油杯已充满绝缘油(见图1-2)。除上述油迹外,4号电抗器本体未见其余渗漏点,压力释放阀导油管无漏油;4号电抗器非电量保护无任何报警信息;4号电抗器A、B、C三相绝缘油在线监测装置运行正常,在线监测数据无异常;电抗器本体气体继电器上下浮球位置均处于正常状态,上部无聚集气体(见图1-3)。

图 1-1 呼吸器下方及电抗器支撑钢架存在大量油迹

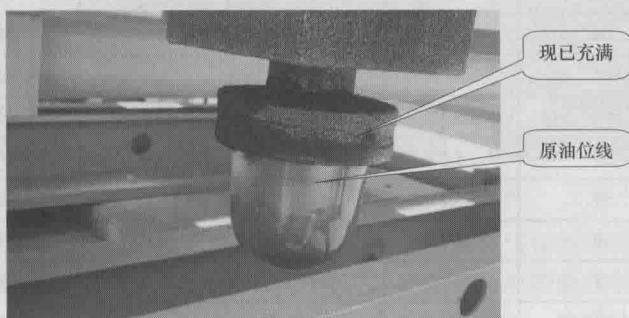
图 1-2 呼吸器油杯已充满绝缘油

- （1）为进一步判断储油柜胶囊是否损坏，联系超高压分公司对 4 号电抗器进行取油化试验，并进行油中含气量及油色谱分析。
- （2）为确保 4 号电抗器本体储油柜呼吸器及管路畅通，组织运检人员打开呼吸器油杯放出油杯内多余的绝缘油。
- （3）安排人员拆除 4 号电抗器本体储油柜呼吸器上法兰螺栓。检查发现，呼吸器与储油柜连接管路仍存在滴油现象，证实了现场溢出的绝缘油来自于该电抗器本体储油柜呼吸器管路。
- （4）检查呼吸器内部分硅胶已受油污染，安排人员更换新的硅胶后，呼吸器恢复正常运行。
- （5）将此情况传真发送给设备厂家，要求安排技术人员到现场分析呼吸器溢油故障原因。

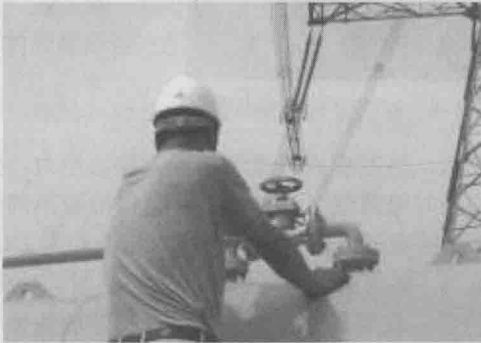
(1) 检查电抗器储油柜顶部真空阀,发现该阀门没有关紧(见图 1-4),打开胶囊顶部与呼吸器连接法兰,用小棍探取胶囊内存油量,发现胶囊内存油高度为 30cm 左右(见图 1-5)。

图 1-4 检查储油罐顶部真空阀

(2) 4 号电抗器运行后，顶部真空阀一直未关紧。夏季电抗器油温升高压力增大时，储油柜顶部的变压器油通过真空阀挤入呼吸器管路，一部分直接进入胶囊，一部分直接从呼吸器溢出。

检查后,将胶囊放气重新放置入储油柜内,把胶囊出气口与呼吸器法兰连接好,关紧储油柜顶部的真空阀门,从呼吸器管路对胶囊内充入压力约为  $2 \times 10 \text{ Pa}$  的干燥氮气,并将储油柜端部人孔盖板封紧。对比 A、C 相油位后,使用真空滤油机从储油柜端部放油管将变压器油注至储油柜标准油位(见图 1-10,从左到右依次为充完油后 B 相油位、A 相油位、C 相油位)。打开储油柜两端的放气塞,继续对胶囊充入氮气,直至胶囊膨胀至储油柜内部的空气完全挤出,待储油柜两端的放气塞开始溢出变压器油后,立即停止对胶囊充气,

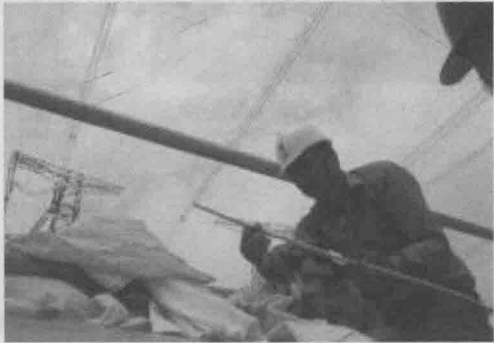
图 1-5 用小棍探胶囊内存油量

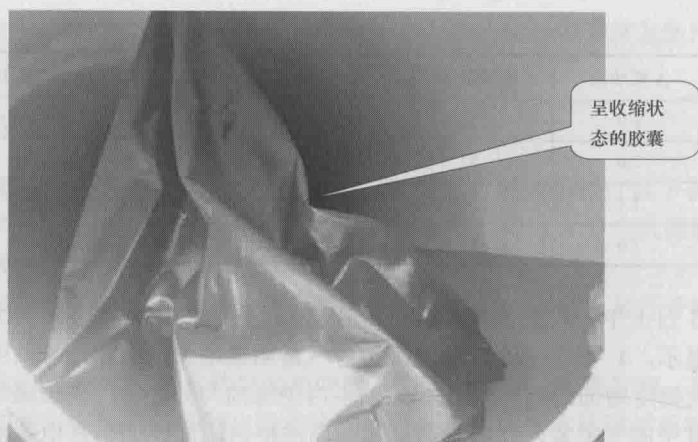
(2) 将胶囊顶部法兰连接好,关闭储油柜下部气体继电器碟阀,将储油柜内绝缘油通过油管引入油罐。打开储油柜端部的人孔盖板,发现储油柜胶囊在储油柜内为收缩状态,内部几乎没有空气,而正常情况下,胶囊在储油柜内应该充满空气,并且呈膨胀状态(见图 1-6)。

图 1-6 人孔盖打开后储油柜的内部

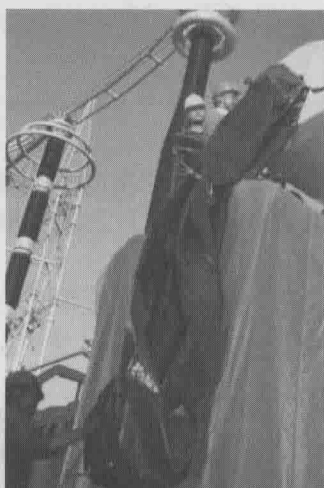
(3) 将胶囊从储油柜中取出(见图 1-7)平放在铺有干净塑料布的平整地面上,通过轻轻挤压胶囊的方式将绝缘油缓慢地从胶囊出气口导出干净。胶囊中导出约 70kg 变压器油(见图 1-9),然后从胶囊顶部出气孔对胶囊注入压力为  $2 \times 10 \text{ Pa}$  的干燥氮气,保持压力 15min 后未发现胶囊出现泄压情况,证明胶囊未破损(见图 1-8)。

图 1-7 取出储油柜胶囊

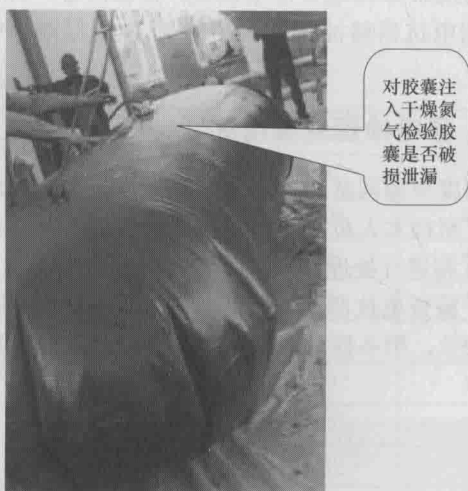
图 1-8 对胶囊充入干燥氮气

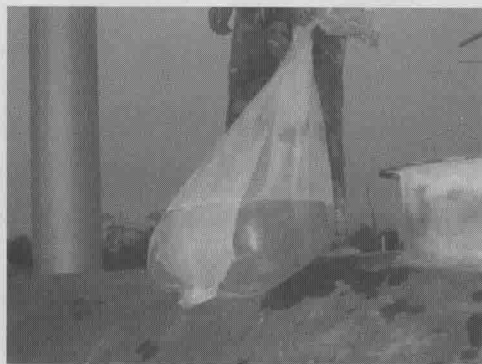
图 1-9 从胶囊挤出的变压器油

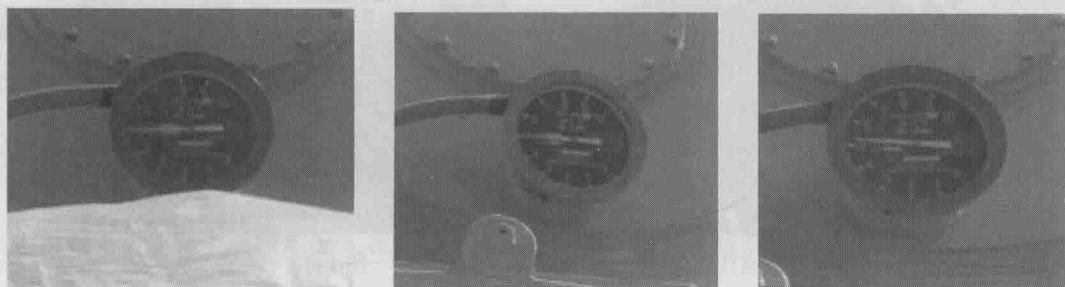
图 1-10 B 相油位、A 相油位、C 相油位

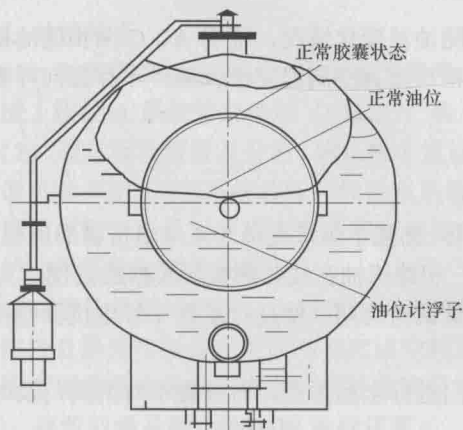
图 1-11 正常的胶囊状态

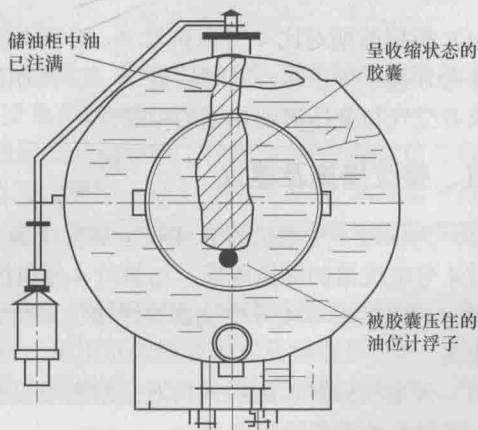
(1) 4 号电抗器安装时未按安装工艺标准实施。电抗器抽真空后本应将储油柜顶部的真空阀门和呼吸器管路关紧，在真空状态将变压器油注至标准位置后打开呼吸器管路。此时真空阀门应继续保持关紧状态，通过负压将储油柜胶囊充气膨胀后保证胶囊将变压器油与空气完全隔离，在电抗器内部压力变化时通过胶囊呼吸平衡储油柜内部压力（见图 1-11）。而 4 号电抗器 B 相在注油完成后打开呼吸器管路时，胶囊真空阀未关紧失去负压，导致胶囊内未充入气体而处于收缩状态，并且一直压住储油柜油位计浮子，油位计没有显示储油柜真实油位（见图 1-12、图 1-13），导致施工单位注油时对储油柜充入了过量变压器油，储油柜真实油位已经达到储油柜顶部（该储油柜容量为 4.2t，7 月 9 日从储油柜内放出的变压器油约 4t）。如图 1-14 所示，图中每个油罐储油量大约为 1.8t，每个油罐都已注满。真空注油机及输油管中约盛油 0.4t）。由于油位计浮子一直被收缩的胶囊压住，所以 B 相油位计显示的油位不随油温升高或降低而变化。

图 1-12 4 号电抗器 B 相储油柜胶囊状态

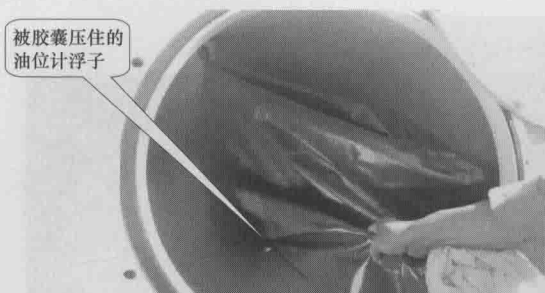
图 1-13 收缩状态的胶囊压住油位计浮子

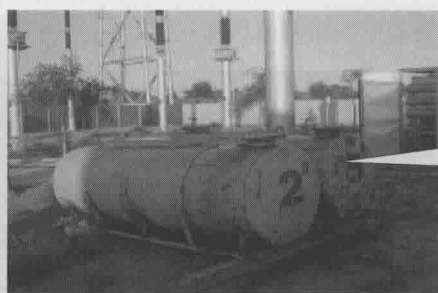
图 1-14 油罐

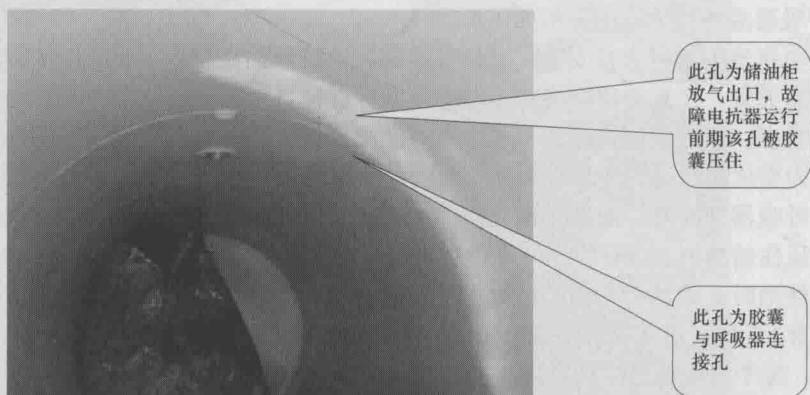
(3) 4 号电抗器 B 相运行初期，储油柜内真实油位很高，变压器油将胶囊挤在储油柜顶部抽真空放气出口（见图 1-15），隔绝了变压器油与空气的连通，所以前期一直未出现呼吸器溢油的现象，变压器油含气量试验结果也未见异常。进入 2010 年 6 月后，银川地区昼夜温差加大，储油柜内压力变化也较为剧烈，导致胶囊受力渐渐从储油柜放气出口移开，使变压器油和呼吸器管路连通，压力升高时，一部分变压器油从呼吸器管路流入胶囊，导致胶囊自重加大，完全从储油柜放气口移开。当压力进一步增大时，变压器油便从呼吸器溢出；压力降低时，从呼吸器向储油柜内部吸入空气，导致变压器油含气量大幅度上升。

图 1-15 油罐内部

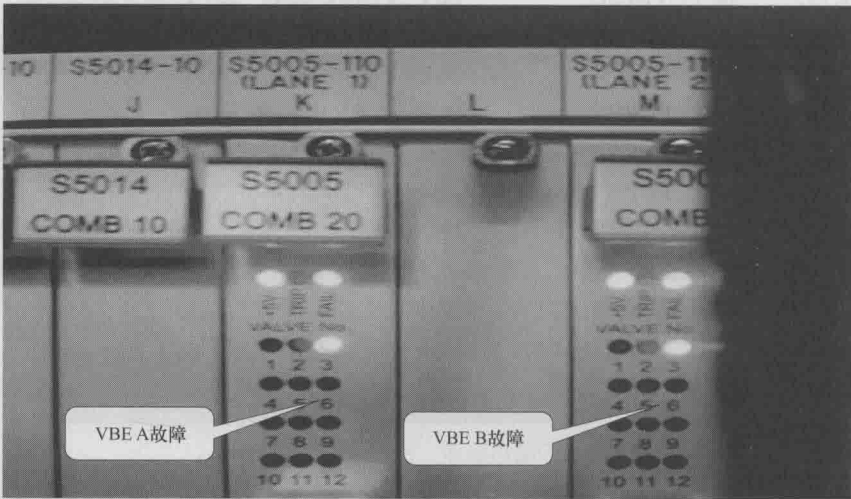
(1) 极 I 闭锁原因分析。极 II 换流变进线开关 3341 开关合上后, 极 I VBE 系统就开始报“触发字光(电)信号校验错误”, 如图 1-16 所示; 1278ms 后, 极 I VBE A 故障产生, 由于极 I 极控系统 A 是备用系统, 因此未发生系统切换; 再经过 2824ms 后, 极 I VBE B 故障产生, 两套 VBE 均故障, 如图 1-17 所示; 此时极控双系统不可用, 极 I ESOF 产生, 故障录波如图 1-18 所示。

图 1-17 VBE A 及 VBE B 均故障

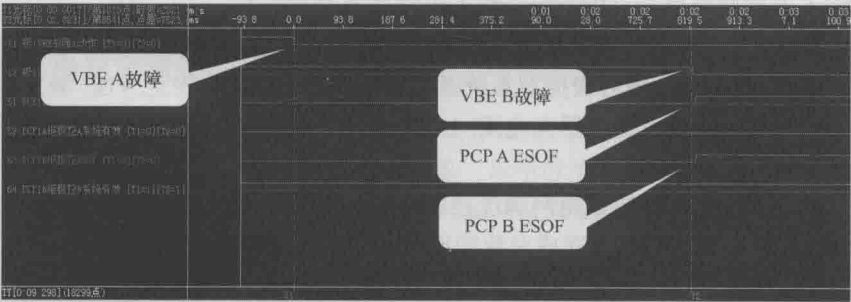
图 1-18 极 I 故障录波图
