# 供电系统案例汇编

本书按供电系统共分为接触网专业案例、电力专业案例、接触网作业车案例三大部分。

接触网专业案例包括人身感电伤亡、设备故障和外部侵害;电力专业包括人身感电伤亡、设备故障和外部侵害;接触网作业车专业案例主要介绍违章操作导致的行车事故。

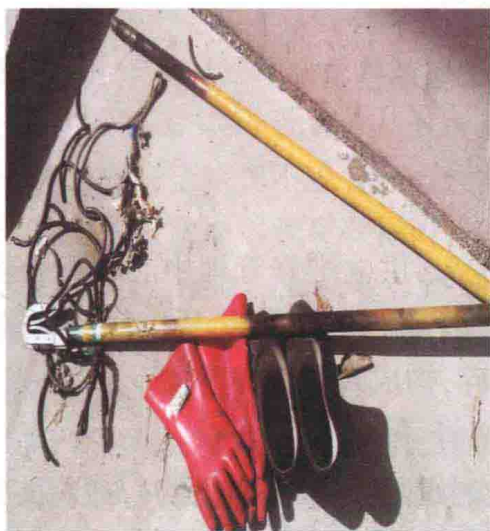
图 1-1 被烧毁的地线及操作杆

所执行 211、213 馈线检修任务。作业完成后,按工作票规定程序恢复安全措施。助理值守员拆除 2131 隔离负荷侧接地线时,由于接地线与软母线间挂接紧固,第一次拆除时,未能成功,随即加大力量向上顶托接地杆,由于用力过猛,造成接地线挂钩与隔离开关带电侧距离不足放电,导致牵引变电所 1 号主变压器低电压过电流保护动作跳闸。2131 隔离开关本体及 H 形支柱上存有电弧烧伤痕迹,接地线烧断如图 1-1 所示。

2. 地线操作人员安全意识淡薄,操作地线时,未充分考虑

到隔离开关一侧带电,造成绝缘距离不足放电。制定有效措施,根据接挂地线位置与地面间距离,选择合适长度的绝缘杆;防止由于用力过猛时,与上部带电设备绝缘距离不足现象的发生。

3. 工作领导人及变电所值守员作业前对安全预想不充分,对安全关键点卡控存在漏洞。对变电所作业时检修接地线接挂处所进行风险研判,对接挂时存在安全风险的处所,在软母线上安装专用接地挂钩。

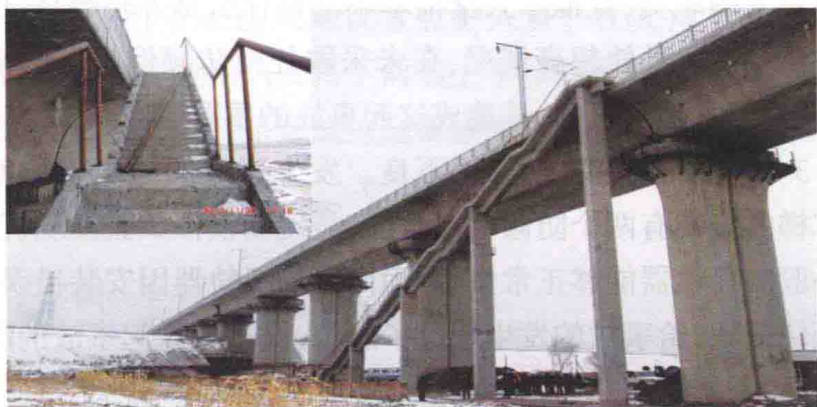
图 1-2 事发逃生通道

专介入小组及段验收室共计 23 人对城际铁路进行接触网设备平推检查。完成作业准备返回时,一名作业人员翻越了水泥桥栏,翻到缓步台,右手扶着逃生通道栏杆向下行走。走了约 6 个台阶,右侧栏杆的两个支柱突然开焊,栏杆和支柱掉到地面上,作业人员在向左躲避时,不慎摔倒,从左侧栏杆间隙中坠下。同组作业人员先后顺逃生通道赶到地面,并拨打了 120 急救电话和报警电话。120 急救人员赶到事故现场,确认已经死亡。

1. 施工单位在逃生通道栏杆施工期间因地方临时停电中断作业后,使栏杆一些焊点处于点焊和假焊状态,且没有采取禁用和安全措施,埋下隐患,是事故发生的直接原因和主要原因。

3. 作业人员在翻越大桥水泥栏杆、进入逃生通道向下行走时,没有确认手扶栏杆是否牢固,就手扶栏杆下行,仅走了 1 m 左右,右侧栏杆就开焊、外倾、脱落掉到地面上,因受惊吓在躲避中又不慎摔倒,从左侧近 2 m 宽栏杆间隙中,约 18 m 高处坠落地面摔伤致死。作业人员安全意识淡薄,自我保护能力不强,是事故发生的重要原因,事发逃生通道如图 1-2 所示。
