交通部公路總局第三區公路工作報告（第180號）

# 交通部公路總局第三區公路工作報告目錄 三十六年七月至三十七年六月

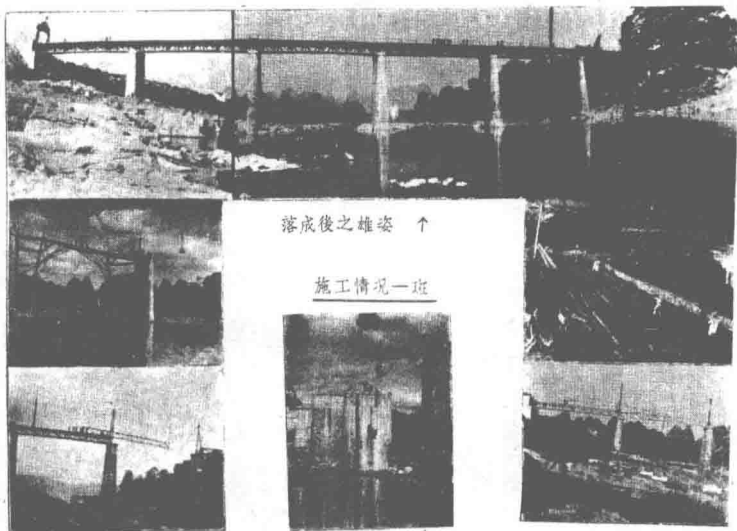
## 懷 遠 大 橋 重 建 工 程

三十七年一月落成

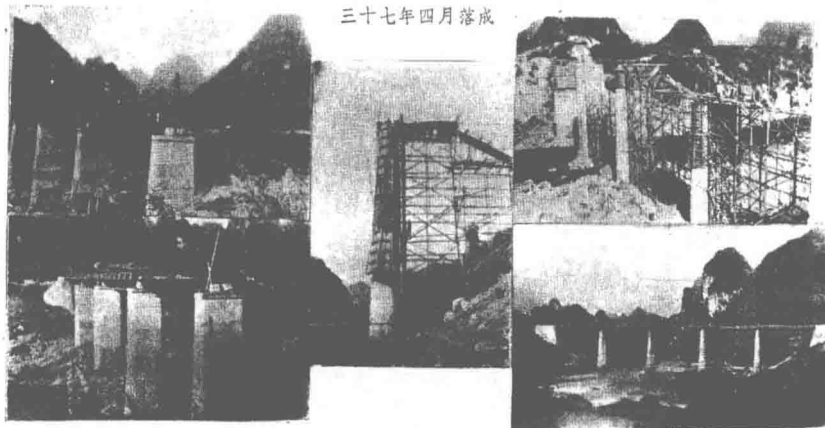
## 三 江 口 大 橋 重 建 工 程

三十七年四月落成

中 高 達 廿 五 公 尺 橋 墩 建 築 中 雄 姿

左 上 第 五 孔 鋼 梁 裝 架 時 之 情 況

左 下 第 四 孔 鋼 梁 裝 架 時 留 影

右 上 橋 墩 工 作 一 般 情 形

右 下 全 橋 完 成 後 之 偉 觀

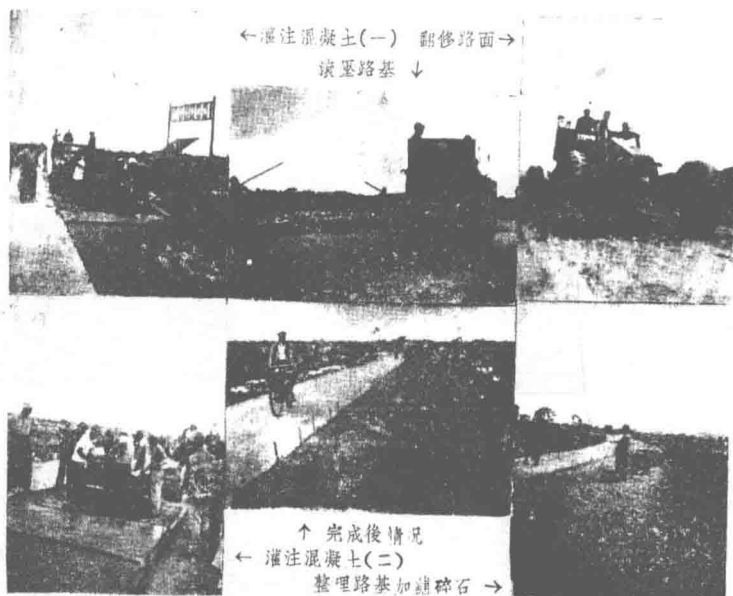
三十七年四月黃埔段改建混凝土路面工程

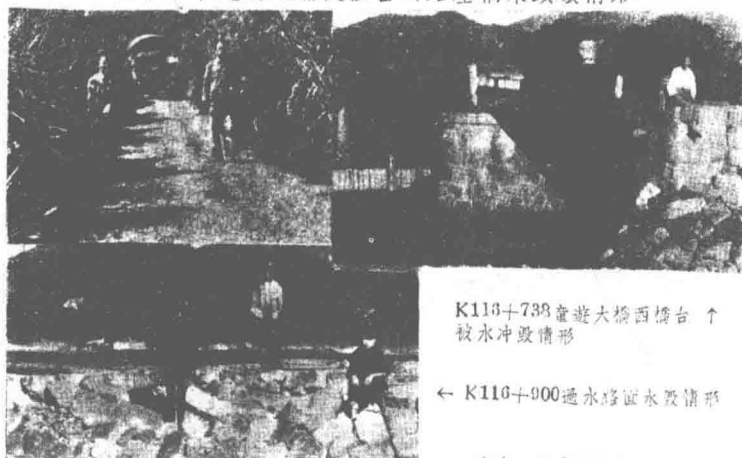
三十六年九月建浦段接管時路基橋梁毀壞情形

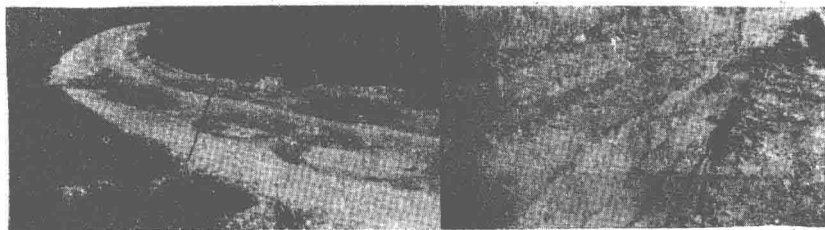
路面陷坑雨後積水達三公寸以上 ↑

路面損壞水溝淤塞 ↑

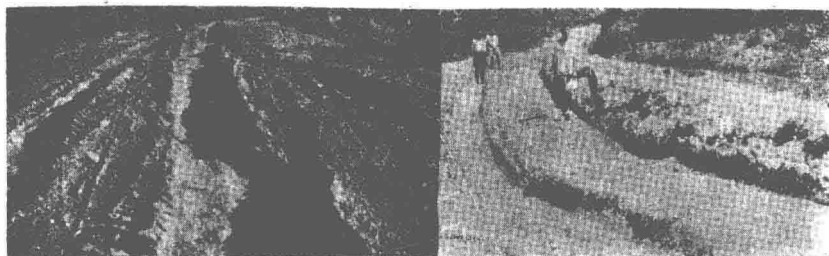
槽坑有深達五公寸者 ↑

路面路基毀壞情況 ↑

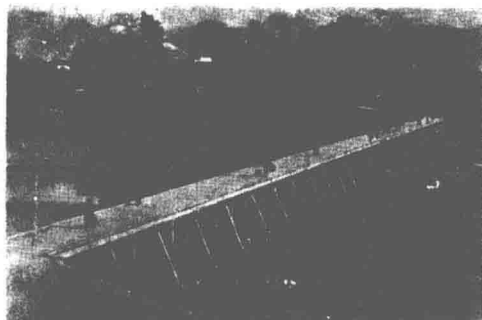
永南橋整修後之偉觀 ↑

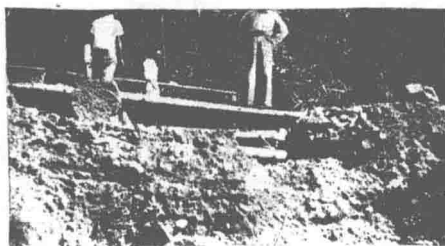
K197+003木涵毀壞之險狀 ↑

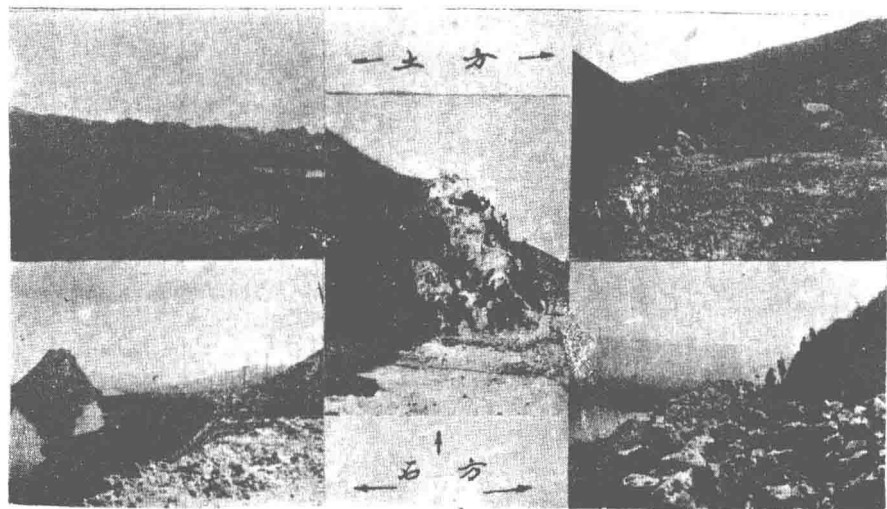
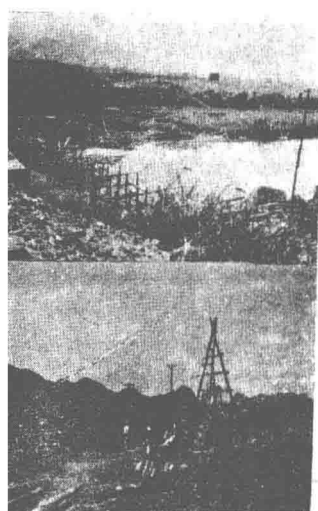
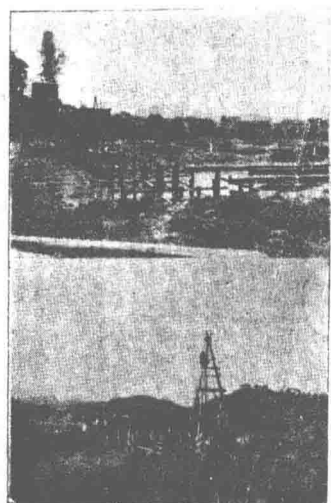
(三十七年七月一日開工一月後工地所攝之照片)

← 大坑口橋 →

← 板前橋

青溪橋 →
