电气设备故障试验诊断 **攻略**

变压器附件

丛书主编 包玉树
本册主编 陈志勇

中国电力出版社
CHINA ELECTRIC POWER PRESS

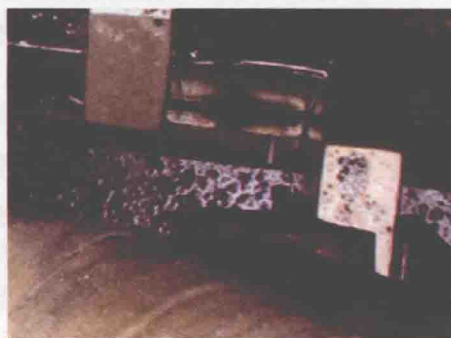
图 1-7 动静触头接触位置烧损痕迹

查询变压器历史纪录，投运时中压无载开关处于 4 档位置，某年由于系统要求改调至 5 档运行，中压绕组 1、2、3 档不平衡率严重超标，初步判断变压器中压侧 1、2、3 档可能长时期处于非使用档位，动静触头氧化，造成接触电阻过大，以致测量数据超标；初步怀疑中压绕组 B 相无载开关因接触不可靠，致使导电部位接触不良，接触电阻增大，产生局部过热，造成触头烧损。

为了进一步确定变压器故障原因及故障点位置，对该故障主变压器进行吊罩检查，吊罩后检查所有引线连接均未松动，绕组表面无放电痕迹，铁心和夹件也无异常；B 相中压无载分接开关选择器动静触头接触位置有电弧放电烧损痕迹，见图 1-7。

对于负荷电流较大的变压器，由于无载分接开关接触不良，会使其触头表面腐蚀、氧化，或触头之间的接触压力下降，使接触电阻增大，而形成变压器的过热性故障，严重时会造成设备损毁。因此无励磁分接开关档位变换后应进行电气试验，测量线圈各分接位置的直流电阻，合格后才能将其投入运行。在运行中加强变压器油色谱测试管理，及时发现缺陷，及时消除隐患。
