# 电网设备带电检测 典型案例100例

国网安徽省电力有限公司 组编

## 1.1 铁心、夹件接地电流检测技术发现 110 kV 新桥变 #1 主变铁心多点接地缺陷

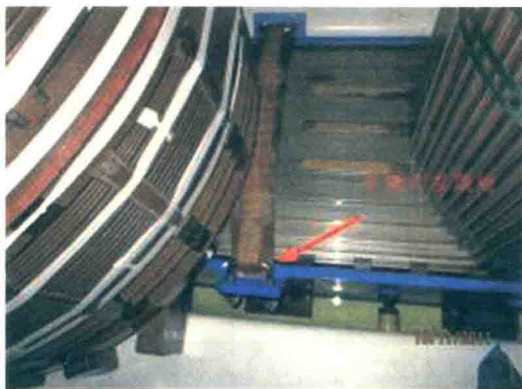
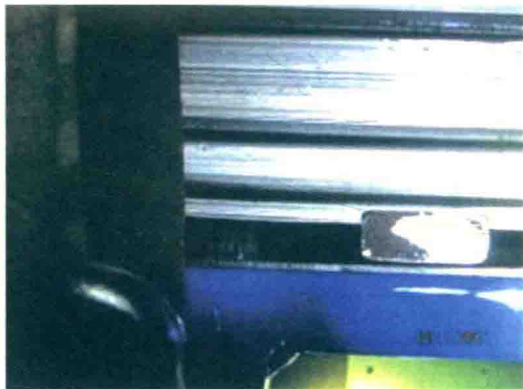
进一步检查发现高压 B 相线圈外侧下夹件和下铁轭之间有一枚平垫片,经核实为高压套管升高座紧固螺栓的平垫片,垫片两面及边缘都有明显的放电痕迹。垫片发现位置、垫片取出现场、垫片放电痕迹分别如图 1.1.1、图 1.1.2、图 1.1.3 所示。

综上所述,缺陷原因为高压套管升高座紧固螺栓的平垫片脱落,造成下夹件和下铁轭之间短接,导致铁心、夹件接地电流超标,油中溶解气体分析数据异常。

图 1.1.1 垫片发现位置

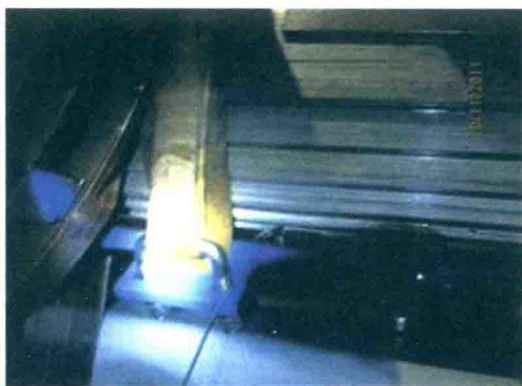
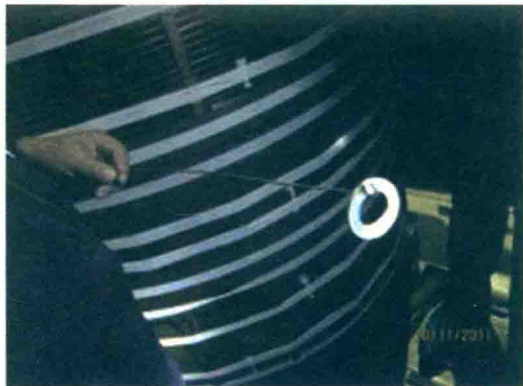
图 1.1.2 垫片取出现场

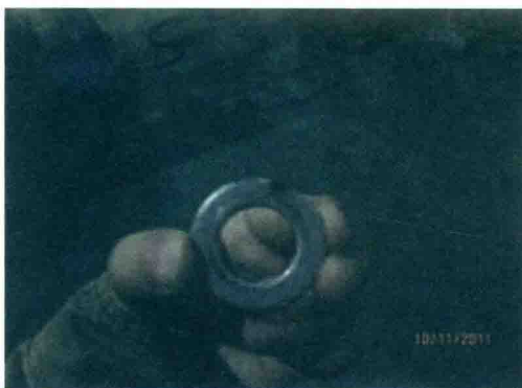
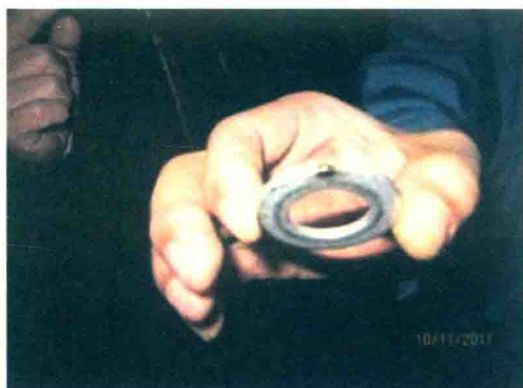
图 1.1.3 垫片放电痕迹
