# 生命线上的赛跑

——陕西省地质灾害防治成功预报典型案例汇编

陕西省国土资源厅 编

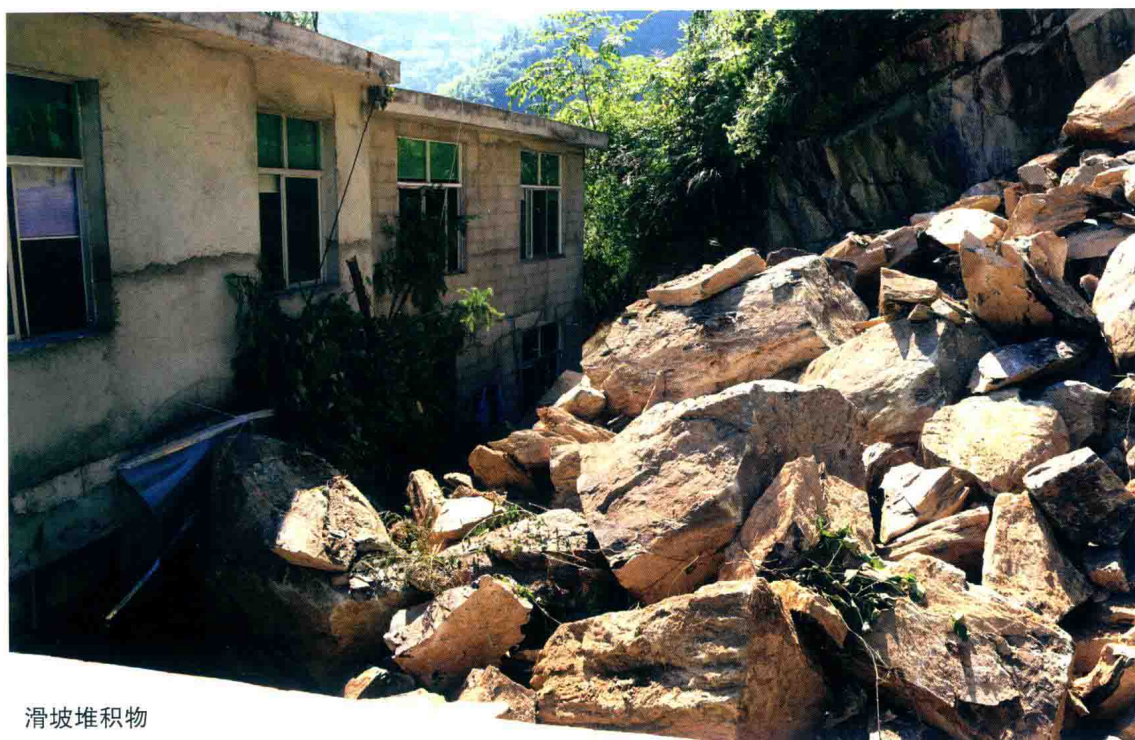
滑坡堆积物

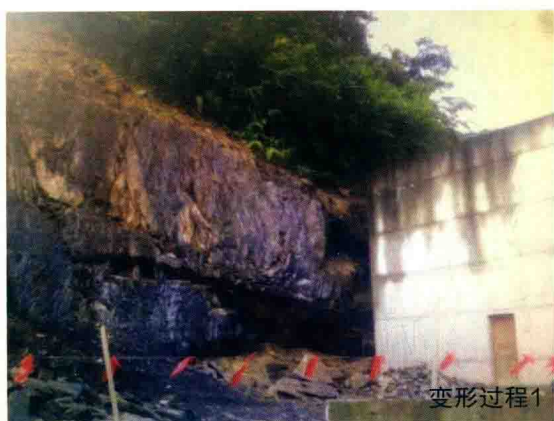
变形过程1

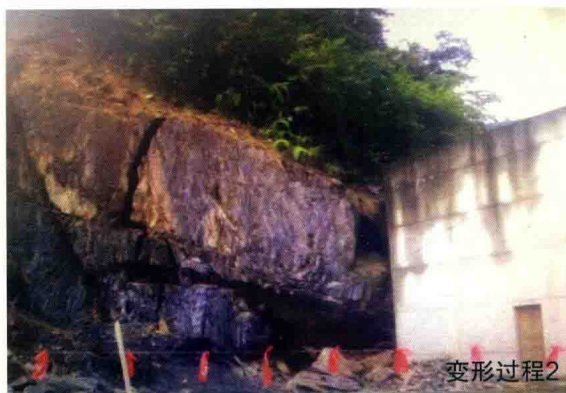
变形过程2

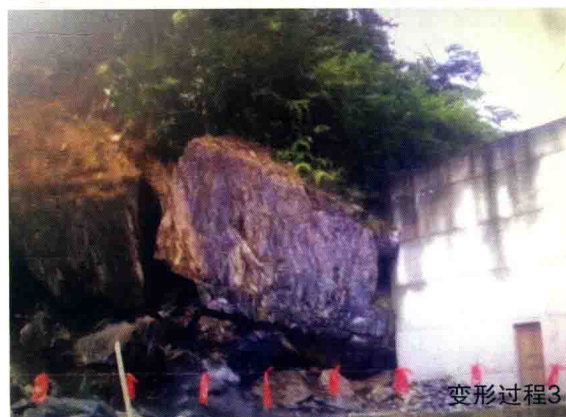
变形过程3

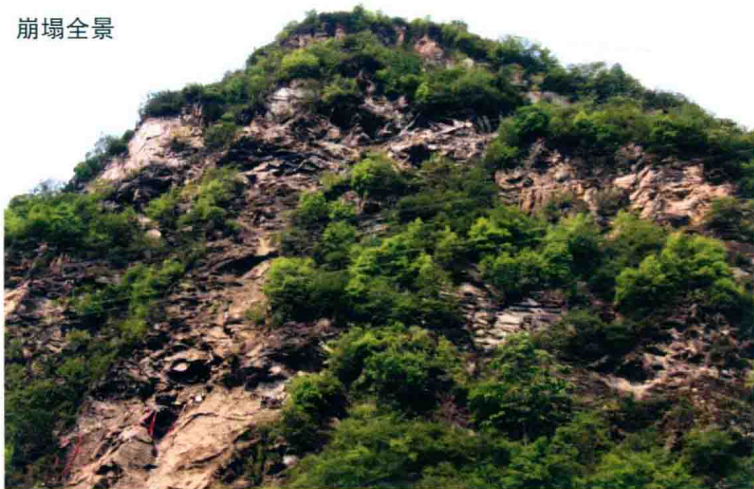
崩塌全景

崩塌原因：①该崩塌体岩性为千枚岩，因风化强烈，呈灰色粉状，岩石节理、裂隙发育是发生基岩崩塌的内因；②该处坡面高陡，垂直高度约160m，坡度大于 $60^{\circ}$ ，岩体临空面大，加之近期干旱，岩体风化层附着力降低是岩体崩塌的诱因。

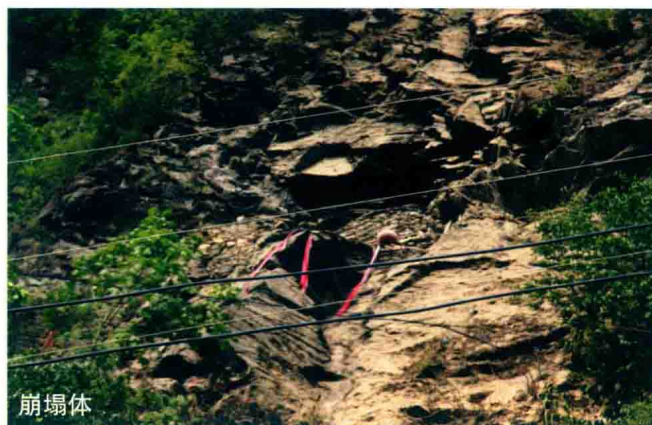
崩塌体

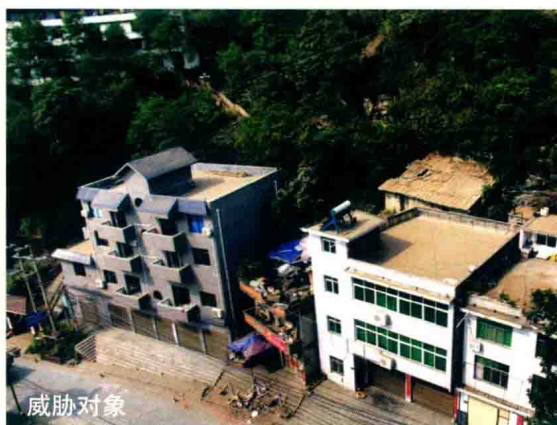
威胁对象

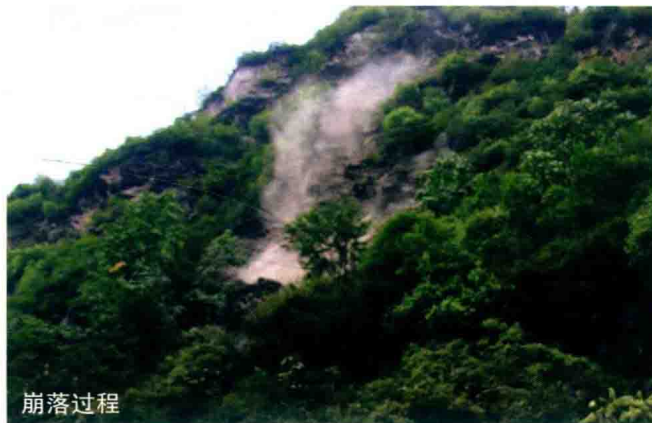
崩落过程

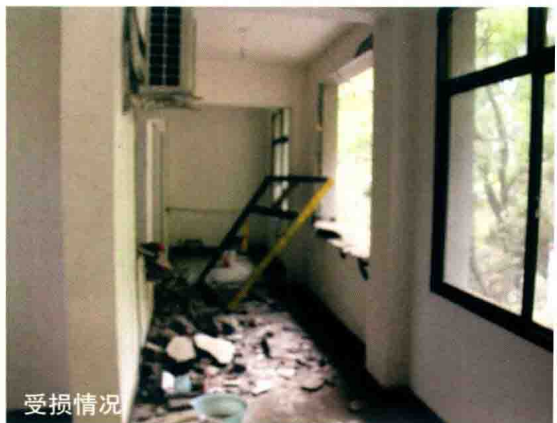
受损情况

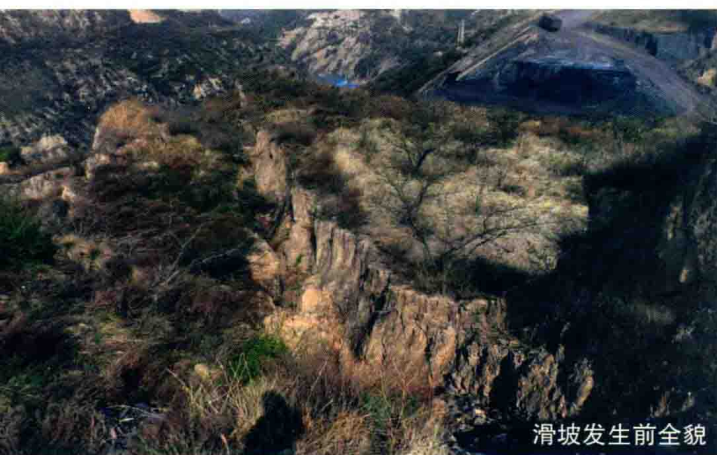
滑坡发生前全貌

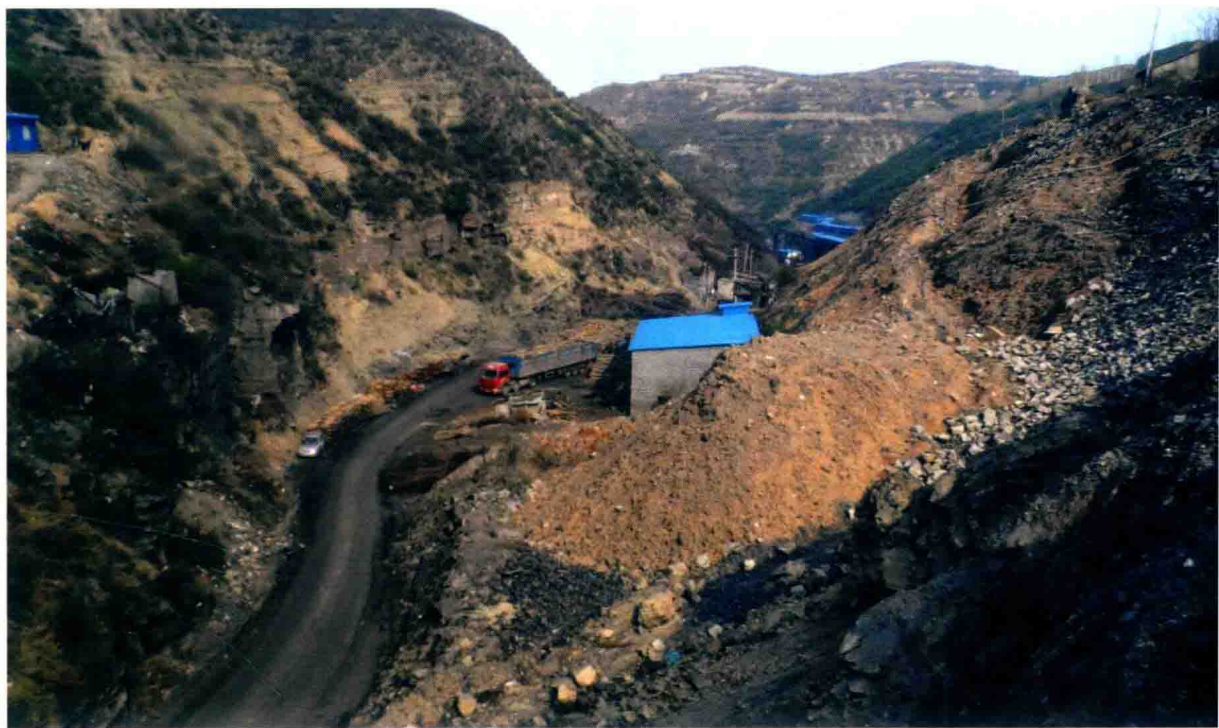
灾前威胁对象

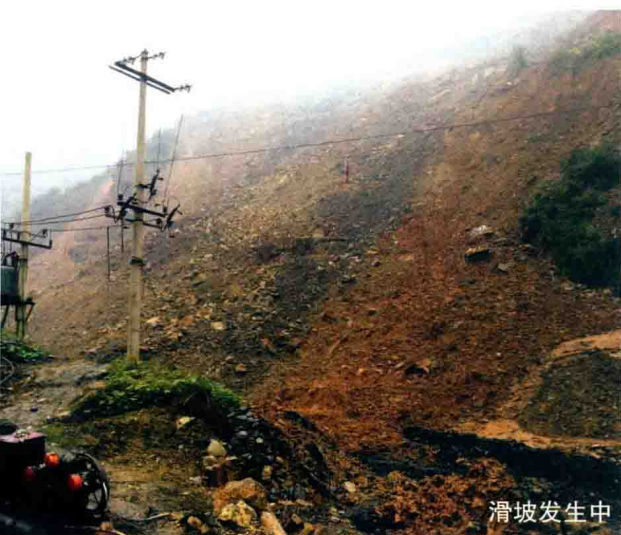
滑坡发生中

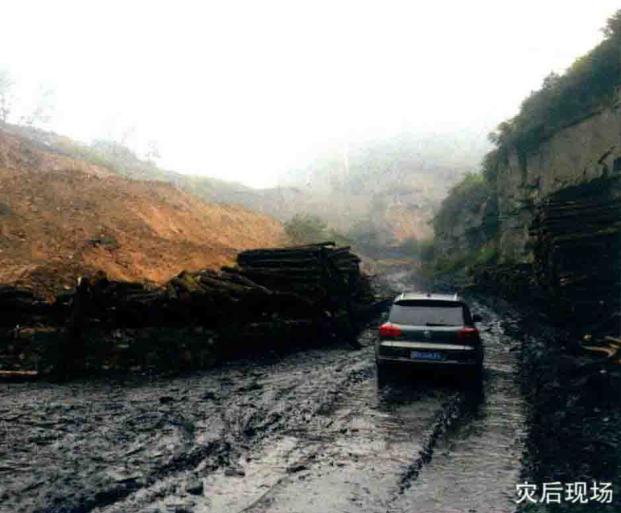
灾后现场

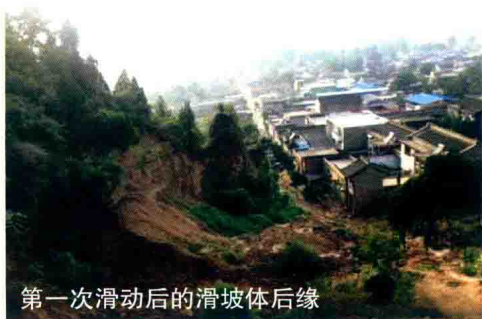
第一次滑动后的滑坡体后缘

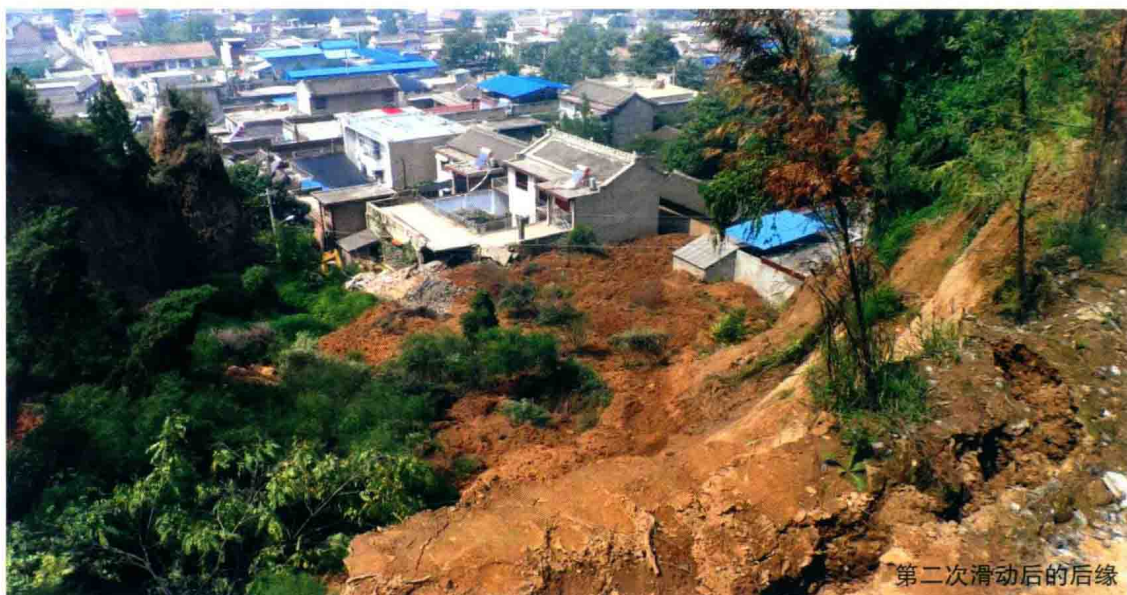
第二次滑动后的后缘

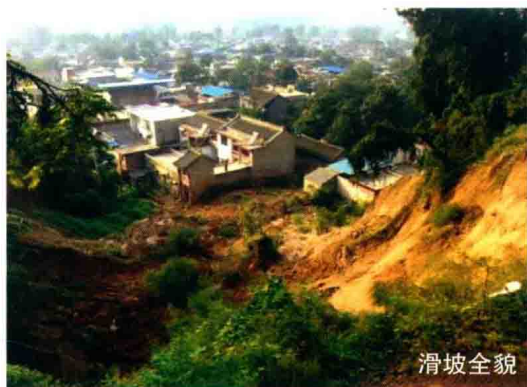
滑坡全貌

1. 该滑坡后缘尚存在高陡斜坡，如有降雨，有再次发生滑动的可能。建议加强监测，确保人员安全。
2. 经现场调查，在滑坡体左侧有不稳定陡坡，也存在滑坡隐患，扩大警戒线范围，树立警示牌，对处于隐患威胁中的群众实施暂时撤离。
3. 针对近期持续降雨，建议加强对周边隐患地带的排查、巡查，一旦发现地质灾害隐患，应及时采取暂时撤离、设置警戒等应急处置措施，确保群众生命安全。

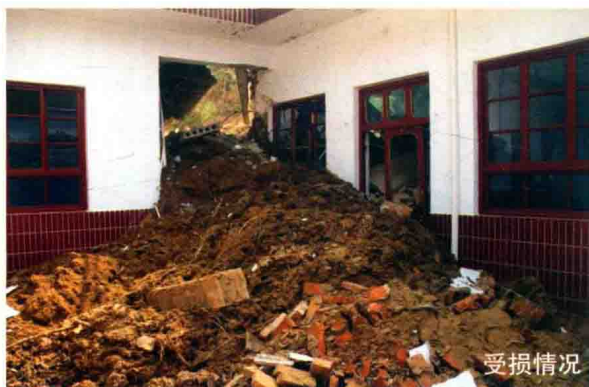
受损情况
