特高压直流工程建设管理实践与创新

# 设备监造 典型案例

国家电网公司直流建设分公司 编

## 第二章 换流变压器

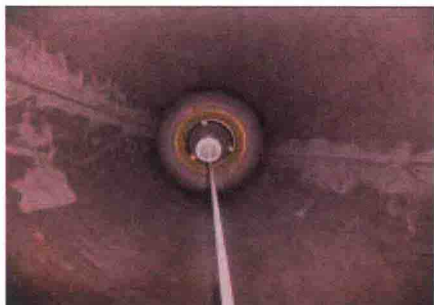
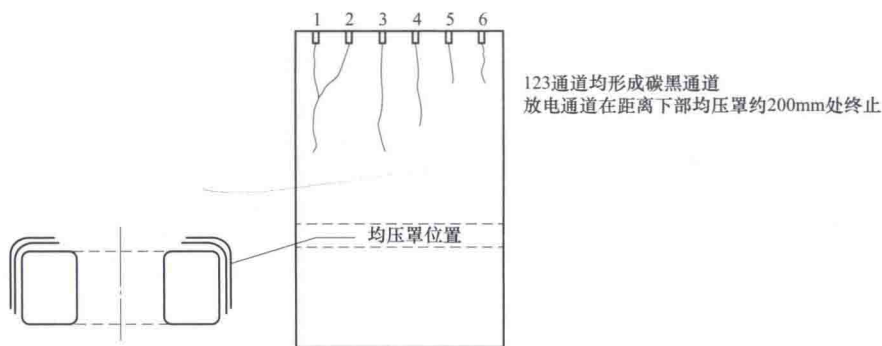
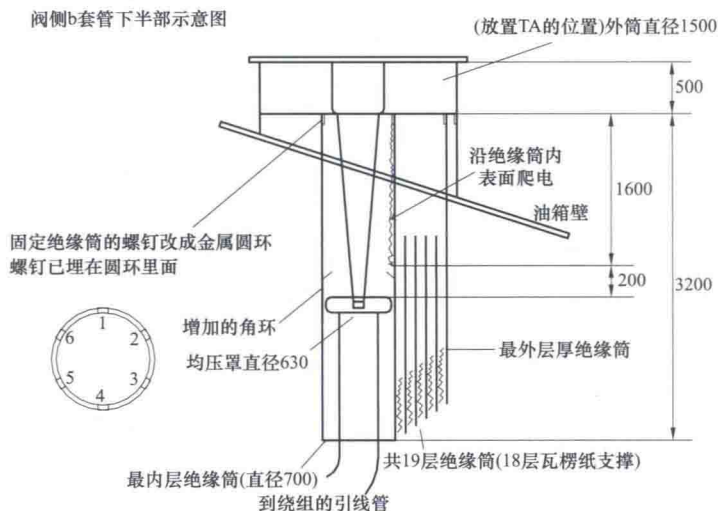
**问题描述：**××工程国外某台高端换流变压器直流外施耐压试验放电。同年 11 月，国内制造某台高端换流变压器出厂试验，进行包括局部放电测量的外施直流电压耐受试验，要求试验电压 1246kV，试验时间 120min，当试验进行到 36~41min 期间出现大于 5000pC 的放电脉冲个数 2 个（13 979pC）；在试验时间进行到 75min 时，换流变压器油箱外部下端接地部位发生放电，有清脆的响声和火花现象，试验停止。检查发现换流变压器油箱下部运输用的底架吊拌处有明显放电的痕迹，放电的位置在阀 b 的升高座内部位置，均压环沿纸筒内壁对升高座内中间金属支架环放电。具体见图 2-1~图 2-4。

**原因分析：**直流阀侧出线绝缘装置绝缘结构件的电场设计绝缘裕度不够大，处于耐压的临界值，不足以覆盖绝缘处理的分散性，如油的清洁度（油中颗粒度含量）、绝缘干燥、热油循环、脱气、真空注油以及可能的绝缘件质量瑕疵等不同带来的影响。

**处理措施：**阀侧升高座出线绝缘装置固定板加包绝缘；在阀侧升高座出线装置内加装一个角环（距原角环往上 150mm）；更换阀侧 b 端出线均压球，更换阀侧 a、b 端升高座内出线绝缘纸筒；均压环外绝缘筒壁增加圆形角环、均压环电极涂白色特殊绝缘漆取代原来的黄色半导体漆以及将出线装置在法兰处的固定螺栓埋入金属环等措施。

**处理结果：**重新试验通过。

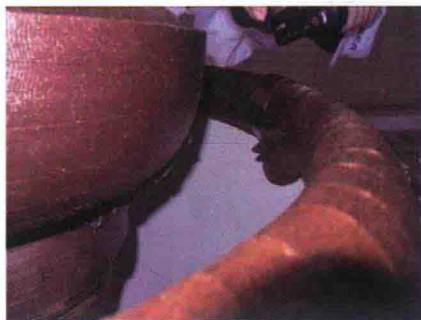
**问题描述:** ××工程某台低端换流变压器短时感应耐压试验进行到 680kV 第 25s, 外部闪络放电, 试验不合格。结合油样色谱分析结果, 确定为换流变压器内部存在放电, 换流变压器在吊出网侧高压套管升高座下部连接管后, 在下部屏蔽管及均压环位置发现明显放电痕迹。具体见图 2-5~图 2-6。

图 2-5 下部屏蔽管位置的放电痕迹

原因分析：升高座屏蔽环固定处场强裕度偏小。

处理措施：套管升高座内紧固屏蔽环用的突出部件加大倒角，由 R2 增大到 R4；并增加一个厚约 0.8mm、长约 80mm 的环状覆盖角环；固定屏蔽环的螺栓由金属件改为绝缘件，尺寸由 M8 增大到 M10；在屏蔽环的固定位置处增加绝缘绕包纸厚度，并在屏蔽环和升高座的连接线上加包皱纹绝缘纸。

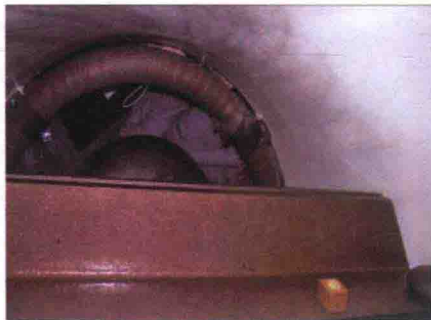
图 2-6 均压环位置的放电痕迹

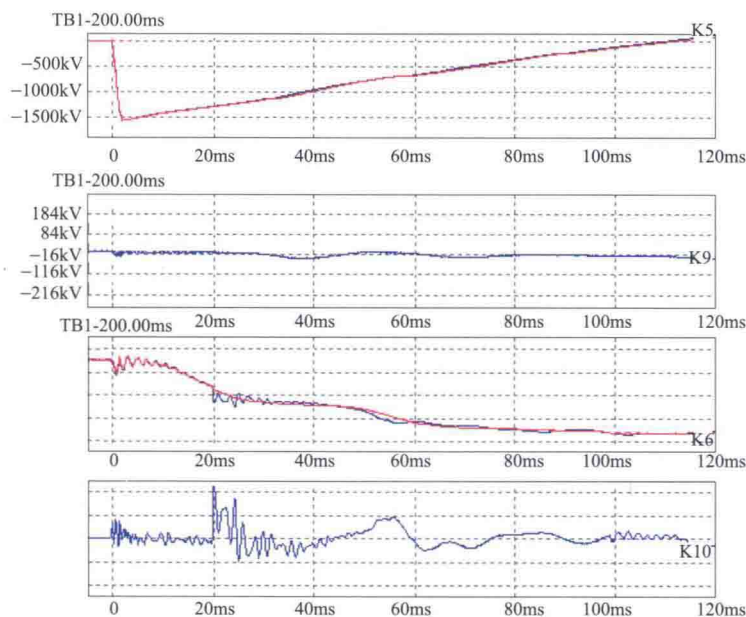
问题描述：××工程某台高端换流变压器进行雷电冲击试验（全波），80%和 100%的电流示伤波形发生明显变化，具体见图 2-7～图 2-8。

原因分析：经过检查发现阀侧线圈放电；检查设计文件发现，在生产图纸上的一个阀侧线圈的屏蔽线连接错误。

图 2-7 示伤波形发生变化

处理措施：修改设计图纸，改正错误接线。

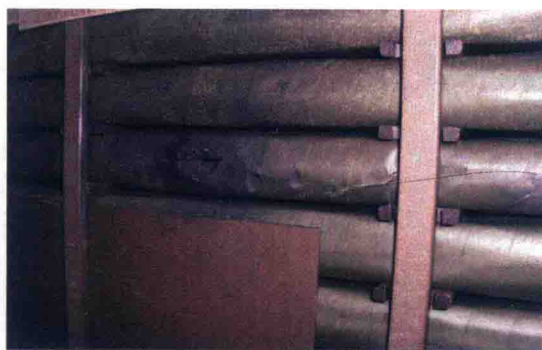
图 2-8 阀侧线圈放电位置

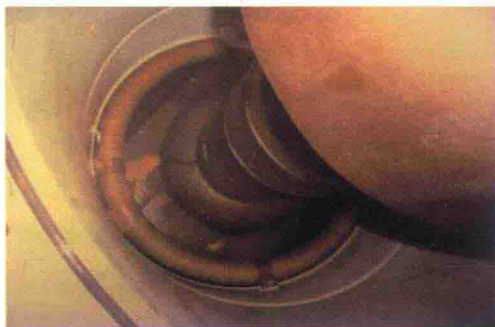
**问题描述：**××工程某台高端换流变压器进行雷电冲击试验，电压加到 100%电压、1550kV 时，网侧套管升高座内部出现闪络，具体见图 2-9。

**原因分析：**进行交流耐压试验时，超声波检测到放电位置发生在交流套管升高座内部。解体升高座后发现在升高座底部交流引出线均压环对油箱盖处有放电痕迹。

图 2-9 升高座底部交流引出线均压环对油箱盖处放电痕迹

**处理措施：**对升高座内部的固体绝缘增加 20%（即缠厚了 20%的绝缘纸，如图 2-10 所示），更换交流套管升高座。更换升高座后，重新进行雷电冲击试验及剩余试验项目。试验顺利结束，试验结果满足合同要求。
