# 特高压工程验收 典型缺陷图集

周文涛 主编

1. 本图册为 1000kV 交流特高压线路典型缺陷图集，所选缺陷照片均在已投运的 1000kV 交流特高压线路验收阶段形成。
2. 本图册适用于指导 1000kV 交流特高压线路竣工预验收阶段的验收工作，对 1000kV 以下电压等级线路验收也有参考意义。
3. 本图册 2.4 节“基础测量”应在基础中间验收阶段检查，由于基础测量是基础中间验收的关键环节，为保证图册完整性，在本图册中列出。
4. 本图册按照 Q/GDW 1163—2012《1000kV 架空输电线路施工质量检验及评定规程》中架空输电线路施工的分部工程顺序分章节编写，并将线路通道类单独作为第 7 章。
5. 本图册所引用标准规范的优先级如下：
  - (1) GB 50993—2014《1000kV 输变电工程竣工验收规范》、Q/GDW 1153—2012《1000kV 架空输电线路施工及验收规范》、Q/GDW 1163—2012《1000kV 架空输电线路施工质量检验及评定规程》、工程施工图纸。
  - (2) Q/GDW 1153—2012《1000kV 架空输电线路施工及验收规范》中明确需要参照执行的相关规范。
  - (3) 其他相关国家、行业、企业标准规范。
  - (4)《国家电网公司输变电工程标准工艺》等国家电网公司的部门文件。
6. 本图册所定义的典型缺陷为：
  - (1) 特高压工程验收中发生频率较高的缺陷主要集中在线路工程中，所以本书主要介绍特高压线路工程验收中发生频率较高的缺陷。
  - (2) 在以往特高压工程验收中发生频率不高但需验收人员高度重视的缺陷。

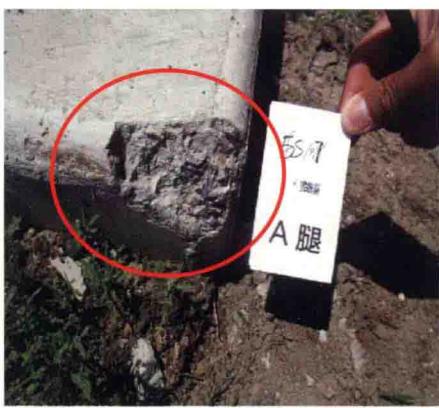
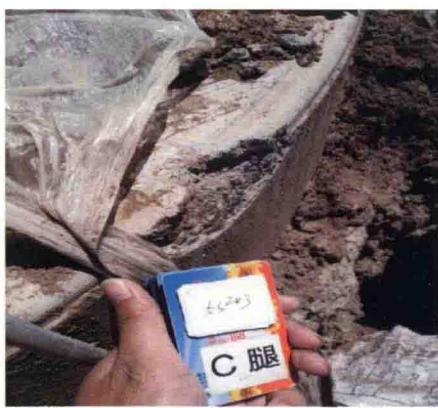
图 2-1 基础破损

基础破损

基础混凝土表面棱角缺掉损伤、局部混凝土缺失。

依 据 条 文	来 源 标 准
6.1.1 铁塔基础的钢筋混凝土工程施工与质量验收除应符合本规范外，尚应符合现行国家标准《混凝土结构工程施工质量验收规范》GB 50204、《混凝土结构工程施工规范》GB 50666 的规定。	Q/GDW 1153—2012 《1000kV 架空输电线路施工及验收规范》
6.2.9 基础拆模时应保证混凝土表面及棱角不损坏。

8.1.2 现浇结构的外观质量缺陷应由监理单位、施工单位等各方根据其对结构性能和使用功能影响的严重程度按表 8.1.2 确定。 表 8.1.2 现浇结构外观质量缺陷(部分)											
<table border="1" style="width: 100%; border-collapse: collapse;"> <thead> <tr> <th>名称</th> <th>现象</th> <th>严重缺陷</th> <th>一般缺陷</th> </tr> </thead> <tbody> <tr> <td>外形缺陷</td> <td>缺棱掉角、棱角不直、翘曲不平、飞边凸肋等</td> <td>清水混凝土构件有影响使用功能或装饰效果的外形缺陷</td> <td>其他混凝土构件有不影响使用功能的外形缺陷</td> </tr> </tbody> </table>		名称	现象	严重缺陷	一般缺陷	外形缺陷	缺棱掉角、棱角不直、翘曲不平、飞边凸肋等	清水混凝土构件有影响使用功能或装饰效果的外形缺陷	其他混凝土构件有不影响使用功能的外形缺陷	GB 50204—2015《混凝土结构工程施工质量验收规范》	
名称	现象	严重缺陷	一般缺陷								
外形缺陷	缺棱掉角、棱角不直、翘曲不平、飞边凸肋等	清水混凝土构件有影响使用功能或装饰效果的外形缺陷	其他混凝土构件有不影响使用功能的外形缺陷

8.2.1 现浇结构的外观质量不应有严重缺陷。											
8.2.2 现浇结构的外观质量不应有一般缺陷。											
“表 9 灌注桩基础质量等级评定标准及检查方法(线表)”对基础的混凝土表面质量的优良评级要求为“表面平整”。		Q/GDW 1163—2012《1000kV 架空输电线路施工质量检验及评定规程》

由施工单位提出处理方案，经设计、监理、业主、运行单位确认后处理，并对处理后的部分重新验收。可依据 GB 50666—2011 中 8.9.3 节、8.9.4 节：利用水泥砂浆或细石混凝土修补。

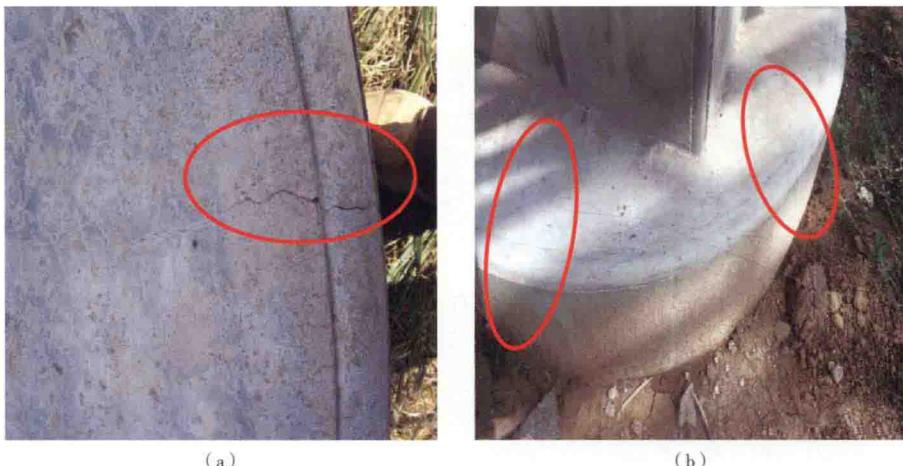
图 2-2 基础裂缝

基础裂缝

基础混凝土表面存在肉眼可见的裂缝，裂缝从基础表面延伸至混凝土内部。

依 据 条 文		来 源 标 准	
6.1.1 铁塔基础的钢筋混凝土工程施工与质量验收除应符合本规范外，尚应符合现行国家标准《混凝土结构工程施工质量验收规范》GB 50204、《混凝土工程施工规范》GB 50666 的规定。		Q/GDW 1153—2012 《1000kV 架空输电线路施工及验收规范》	
6.2.13 对混凝土表面缺陷的处理应符合《混凝土结构工程施工规范》GB 50666 的规定。			
6.3.9 地面上以上桩基础应达到表面光滑、工艺美观。			
8.1.2 现浇结构的外观质量缺陷应由监理单位、施工单位等各方根据其对结构性能和使用功能影响的严重程度按表 8.1.2 确定。			
表 8.1.2 现浇结构外观质量缺陷（部分）			
名 称	现 象	严 重 缺 陷	一 般 缺 陷
裂 缝	裂缝从混凝土表面延伸至混凝土内部	构件主要受力部分有影响结构性能或使用功能的裂缝	其他部位有少量不影响结构性能或使用功能的裂缝
8.2.1 现浇结构的外观质量不应有严重缺陷。		GB 50204—2015《混凝土工程施工质量验收规范》	
8.2.2 现浇结构的外观质量不应有一般缺陷。

依据条文				来源标准
8.9.1 混凝土结构缺陷可分为尺寸偏差缺陷和外观缺陷。外观缺陷分类应符合表 8.9.1 的规定。				
表 8.9.1 混凝土结构外观缺陷分类(部分)				
名称	现象	严重缺陷	一般缺陷	
裂缝	裂缝从混凝土表面延伸至混凝土内部	构件主要受力部位有影响结构性能或使用功能的裂缝	其他部位有少量不影响结构性能或使用功能的裂缝	GB 50666—2011《混凝土工程施工规范》

由施工单位提出处理方案，经设计、监理、业主、运行单位确认后处理，并对处理后的部分重新验收。可依据 GB 50666—2011 中 8.9.3 节、8.9.4 节：采用注浆封闭、聚合物砂浆粉刷或其他表面封闭材料将裂缝封闭。

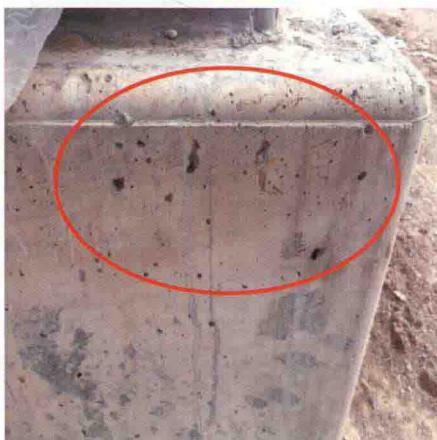
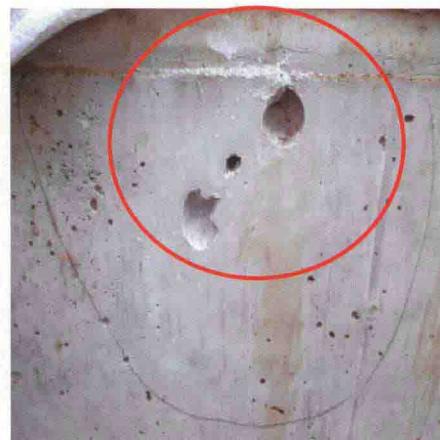
图 2-3 基础沙眼、气孔

基础沙眼、气孔
