220kV及以下 变压器故障检测 典型案例分析与处理

刘兴华 主编

[案例一] 变压器高压侧挡位直流电阻值错乱

设备类别：220kV 变压器

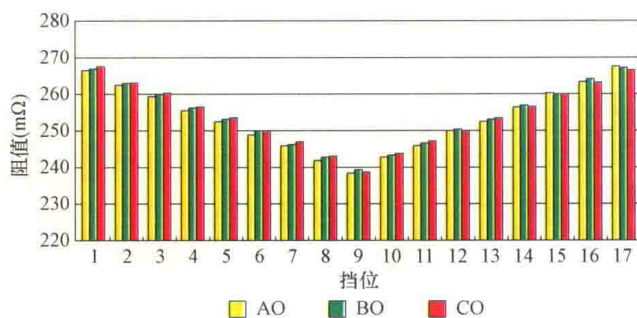
图1 变压器高压侧直流电阻测试数据（处理前）

从表1和图1可以看出，A、C相直流电阻每级级差大约为3mΩ且均匀分布。而B相直流电阻在1~9挡时，奇数挡调向偶数挡时级差大约为1mΩ，由偶数挡调向奇数挡时级差大约为5mΩ；在9~17挡时，由奇数挡调向偶数挡时级差大约为5mΩ，由偶数挡调向奇数挡时级差大约为1mΩ。

大容量电力变压器的有载调压开关由切换电流的切换开关和选择开关两部分组成，如图 2 所示。根据数据分析：B 相直流电阻在 1~9 挡时，奇数挡调向偶数挡级差大约为 $1\text{m}\Omega$ ，由偶数挡调向奇数挡时级差大约为 $5\text{m}\Omega$ ；在 9~17 挡时，由奇数挡调向偶数挡时极差大约为 $5\text{m}\Omega$ ，由偶数挡调向奇数挡时极差大约为 $1\text{m}\Omega$ 。基本可以判定为有载调压开关 B 相切换开关接触不良的问题。

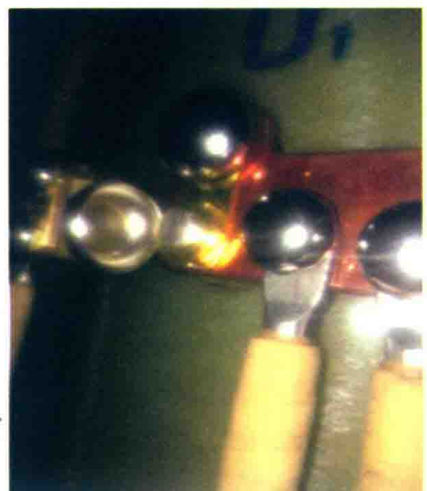
图 3 切换开关接触不良位置

经过协商，2016 年 5 月 24 日，生产厂家人员将变压器放油后打开人孔门，技术人员进入变压器内对有载调压开关进行检查。发现有载调压开关 B 相切换开关接触不良，然后对其进行紧固处理，如图 3 所示。

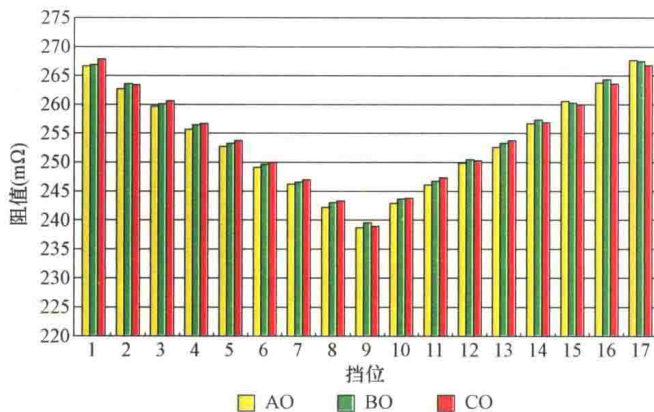
图 4 变压器高压侧直流电阻测试数据（处理后）

经过处理后，检测人员对高压绕组的直流电阻进行复测，结果合格，见表 2 及图 4。

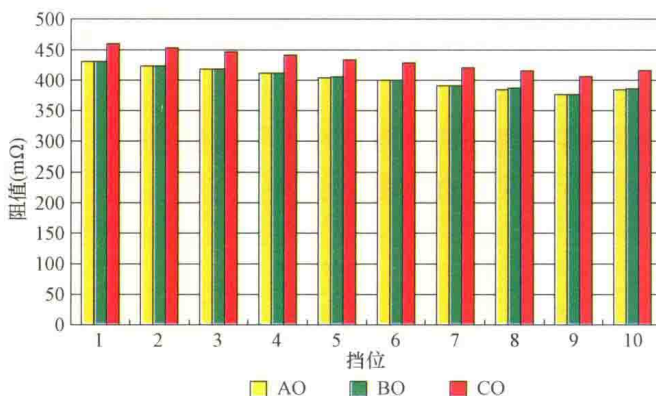
图1 变压器高压侧直流电阻测试数据

由表1和图1可以看出，直流电阻三相不平衡度在6%~8%之间，所有的挡位中A、B两相数据基本一致，C相数据要比A、B两相大30mΩ左右，可以大致推测导致直流电阻不平衡度超标有以下几个原因：

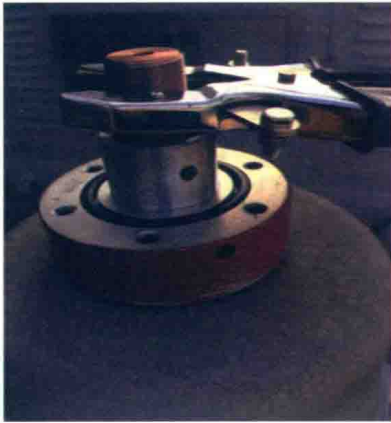
图 2 测试线直接接到接线座上

(4) 检测人员要求现场检修人员将 C 相导电杆接头端子拆下，将测试线直接夹在接线座上，如图 2 所示，试验结果合格，初步断定造成直流电阻三相不平衡的原因为 C 相套管导电杆接头端子与接线座接触不良。

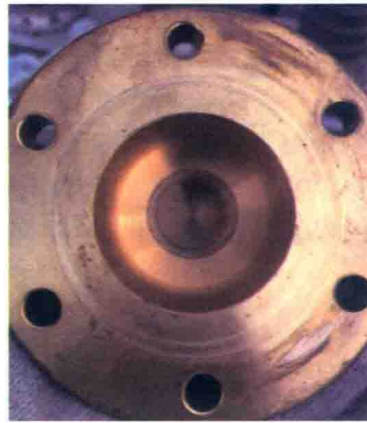
图 3 套管导电杆接头端子

现场检修人员将 C 相套管导电杆接头端子拆下，在拆的过程中发现螺栓松动，接线端子内部螺纹有灰尘，如图 3 所示。

检修人员去除套管导电杆接头端子内部螺纹灰尘，拧紧导电杆接头端子与接线座，并将导电杆接头端子的 6 个紧固螺栓拧紧。检测人员对高压绕组的直流电阻进行复测，结果合格，如表 2 所示。
