# 苹果手机 (iPhone) 维修 秒杀129例

迅维手机技术组 编著

## 实例 1 iPhone 6s 不能开机的故障修复后又无背光

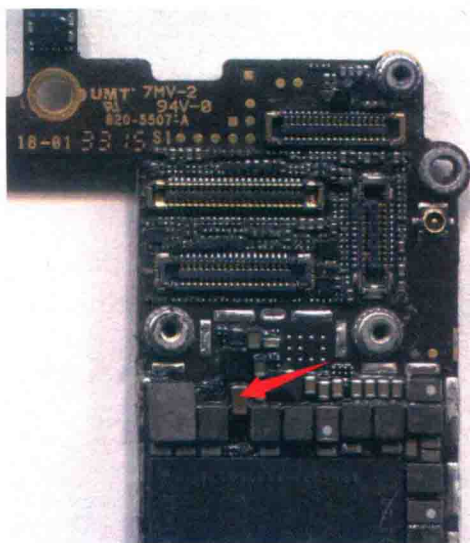
图 1-1 更换后的 C4023 电容

将松香均匀地熏在背光电路部分的元器件上，接可调电源通电后，发现贴片电容 C4023 表面的松香融化了，确定是 C4023 短路，将 C4023 更换掉。更换后的 C4023 电容如图 1-1 所示。

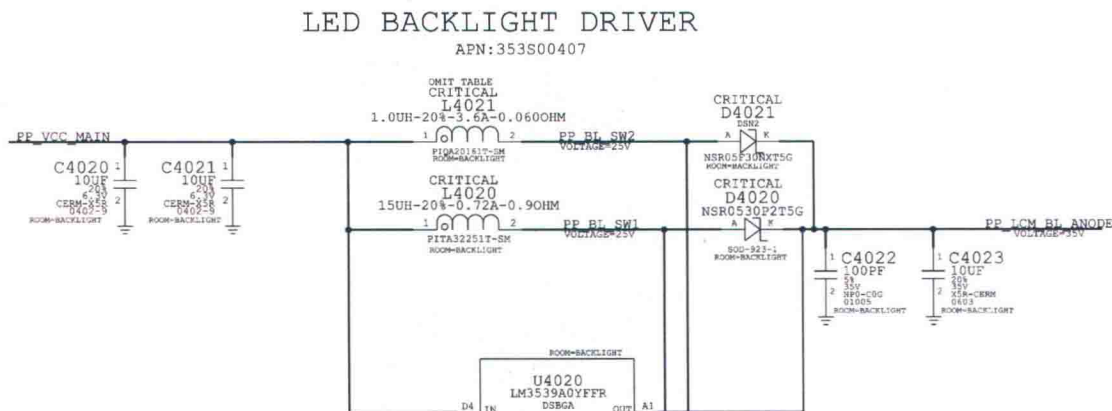
图 1-2 iPhone 6s 的背光电路

修复大电流故障后，重新接可调电源，按下开机键可以正常开机，但是屏幕没有背光。iPhone 6s 的背光电路如图 1-2 所示。根据以往的维修经验，C4203 短路的同时，背光升压芯片 U4020 和二极管 D4020、D4021 也容易同时损坏，将 U4020、D4020、D4021 全部更换后，接可调电源再次开机，背光恢复正常。维修到此结束。

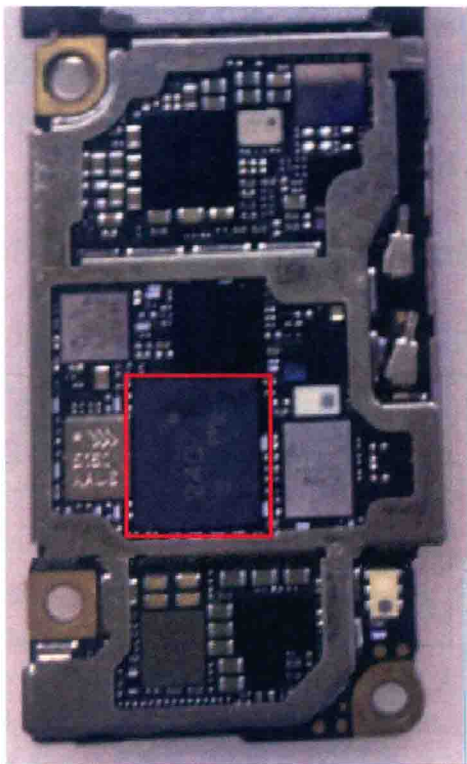
图 1-3 射频芯片 U\_WTR\_RF 的位置

手机出现“无服务”故障，可以首先定位故障在信号接收电路和信号发射电路。这部手机插 SIM 卡后提示“无服务”，但在手机“设置”里能显示“运营商”信息，说明信号接收电路没有问题，因此故障锁定在信号发射部分。信号发射电路工作原理：信号由射频芯片经过 2G 功放芯片，再到天线开关芯片完成整个信号的发射。

根据以往的维修经验，2G 功放芯片损坏的概率较大，因此先更换 2G 功放芯片 U2GPA\_RF，更换 2G 功放芯片后故障依旧，排除 2G 功放芯片的问题。继续更换射频芯片 U\_WTR\_RF（见图 1-3）。更换完成后插 SIM 卡测试，信号显示正常，再测试拨打电话也正常。维修到此结束。

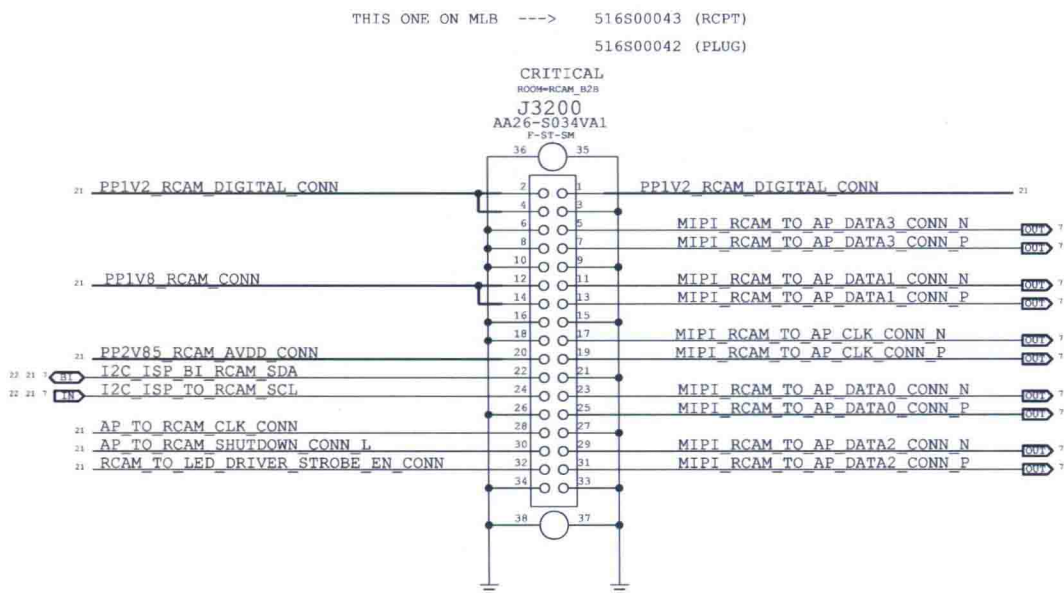
图 1-4 后置摄像头连接座 J3200 在电路图中的脚位测试点

把故障手机拆开。将正常的手机摄像头组件更换到这台手机上测试, 相机故障依旧, 可以排除摄像头组件的问题。故障点锁定在主板的摄像头电路。首先用万用表测量后置摄像头连接座 J3200 各脚位的二极管值, 并没有发现异常。后置摄像头连接座 J3200 在电路图脚位测试点如图 1-4 所示。

J3200 各脚位的二极管值都正常,说明线路上没有什么问题。那接下来就要检测一下后置摄像头的工作电压是否正常。将摄像头组件安装好,手机开机打开照相功能。用万用表电压挡测量 J3200 第 1 脚 PP1V2\_RCAM\_DIGITAL\_CONN 的电压和第 2 脚 PP1V8\_RCAM\_CONN 的电压,均正常,但第 20 脚 PP2V85\_RCAM\_AVDD\_CONN 的电压为零,如图 1-5 所示。

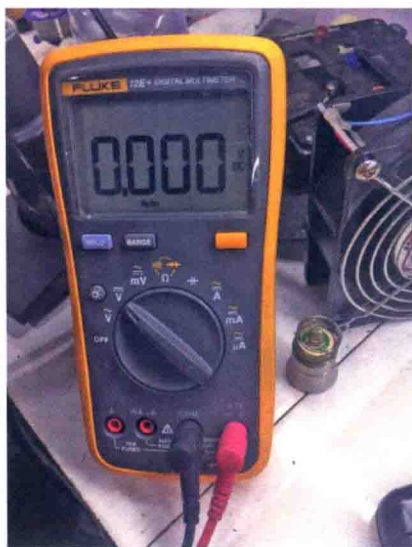
图 1-5 测量 PP2V85\_RCAM\_AVDD\_CONN 的电压为零

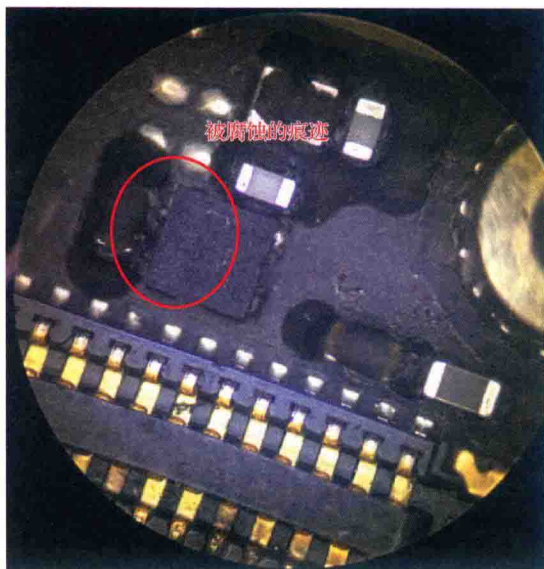
从图 1-6 中可以看到 PP2V85\_RCAM\_AVDD\_CONN 电压是由 PP\_VCC\_MAIN 经过电感 FL3202 到芯片 U3200 转换输出的,那么故障点应该就在 U3200 或其周围电路。

将主板放在显微镜下仔细观察，发现 U3200 周围有明显的被腐蚀痕迹，如图 1-7 所示。

图 1-7 U3200 周围被腐蚀

用风枪拆下供电芯片 U3200 并更换。更换后的 U3200 如图 1-8 所示。更换后通电测试照相功能恢复正常，手电筒功能可以打开。维修到此结束。

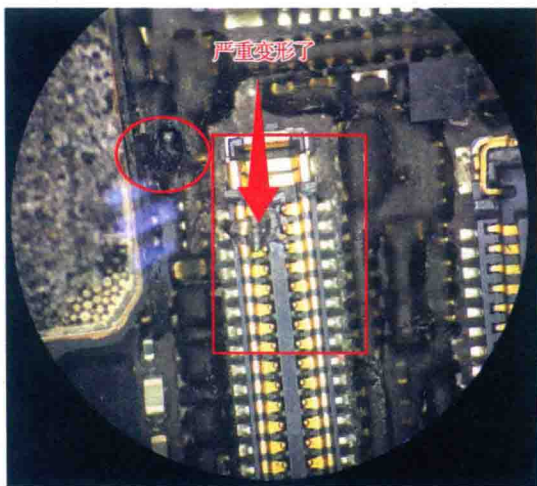
拆下主板，接可调电源开机，可调电源显示电流正常跳变，电流上升但屏幕没有显示没有背光。把主板放在显微镜下仔细观察，发现显示触摸连接座严重变形，其旁边的一个电感被烧坏了，如图 1-9 所示。

图 1-9 变形的显示触摸连接座和被烧坏的电感

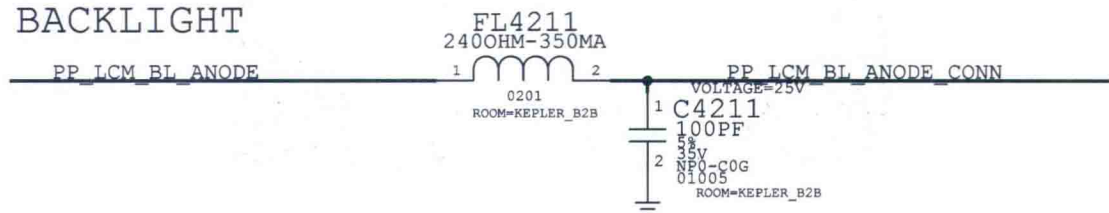
图 1-10 背光供电电路中的电感 FL4211

通过 PCB 点位图查看被烧坏的电感的位置号为 FL4211。打开 iPhone 6s 的电路图，查找 FL4211 这个电感，发现其作用是将背光电路中的 PP\_LCM\_BL\_ANODE 电压转为 PP\_LCM\_BL\_ANODE\_CONN 电压，如图 1-10 所示。引起电感 FL4211 被烧坏的原因可能是没安装好显示屏就通电或是在通电的情况下安装显示屏。
