直流电源系统 典型案例分析

全国输配电技术协作网直流电源系统专业技术委员会 组编

案例 1 330kV 变电站主变压器烧损事故

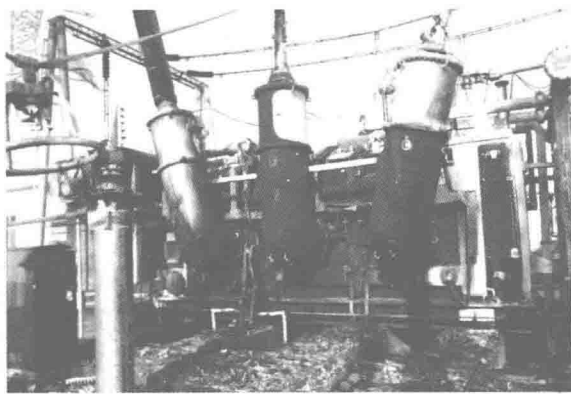
图 1-1 某 330kV 变电站 3 号主变压器

2016年6月18日0时25分,距某330kV变电站约700m处电缆沟道井口发生爆炸。随即,与某330kV变电站相邻的某110kV变电站的4、5号主变压器及某330kV变电站3号主变压器(见图1-1)相继起火;约2min后,某330kV变电站6回330kV出线相继跳闸。故障造成某330kV变电站及相邻某110kV变电站等8座110kV变电站失压。

1) 1、2号主变压器喷油,3号变压器烧损,3号变压器某330kV避雷器损坏,见图1-1;

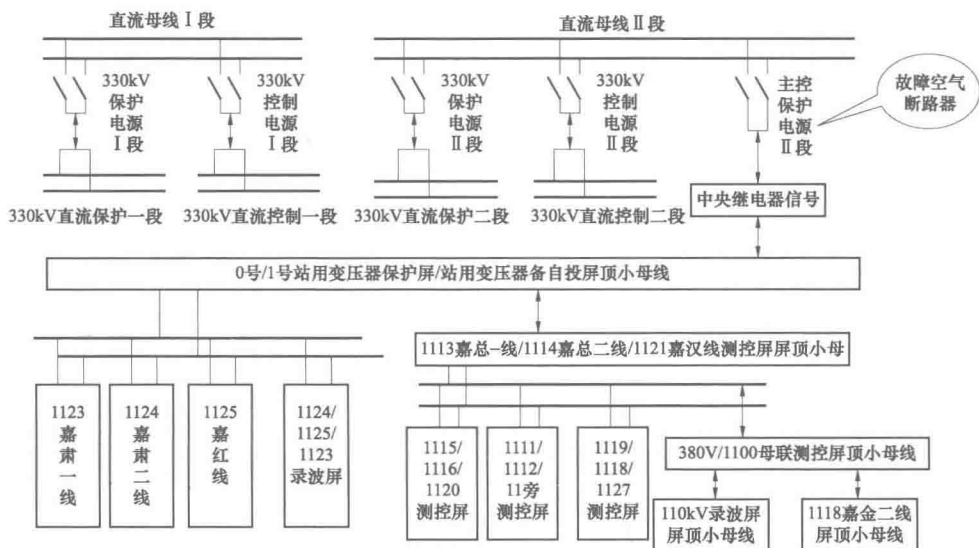
图 1-2 110kV 侧控制和保护直流馈线图

1) 系统组成及接线分析。该330kV变电站于1995年投入运行,期间经历8次改造,2003年将全站直流系统改造为2组蓄电池、3组充电装置供电方式;但110kV电压等级设备的直流系统供电方式始终没有进行改造,仅更换了直流总断路器,保持原有的直流母线单段运行方式,所有110kV电压等级设备的直流回路均由同一个直流总断路器供电,且未将控制和保护直流负荷分开,未按照辐射型

馈线供电，如图 1-2 所示。即直流电源系统接线不满足各项技术规范。

2) 直流总断路器故障分析。本次事故中，由于直流总断路器故障，造成 110kV 电压等级设备的保护、控制直流电源全部失去，是导致事件扩大的主要原因。

110kV 电压等级设备的直流总断路器为 5SX52/C25 型，自 2003 年投入运行以来直流总断路器处于长期运行。通过对故障直流总断路器通断试验和解体检查，发现直流总断路器的正极接触点烧损，负极接触点正常，初步分析直流总断路器故障原因为在长期运行情况下，因接触点接触不良，在运行过程中出现拉弧，最终导致正极接点烧损。

变压器直流电源回路；110kV 电压等级设备的保护、控制电源分离，形成各自独立的直流回路；拆除 110kV 侧直流回路中串接带熔断器的隔离开关，将 110kV 侧电压等级设备的保护、控制电源由单段改为分段运行方式；将直流电源系统改造纳入技改项目，按照辐射状供电方式要求进行改造。
