# 最新 自动变速器 维修实例精华

# 第一章 奥迪车系

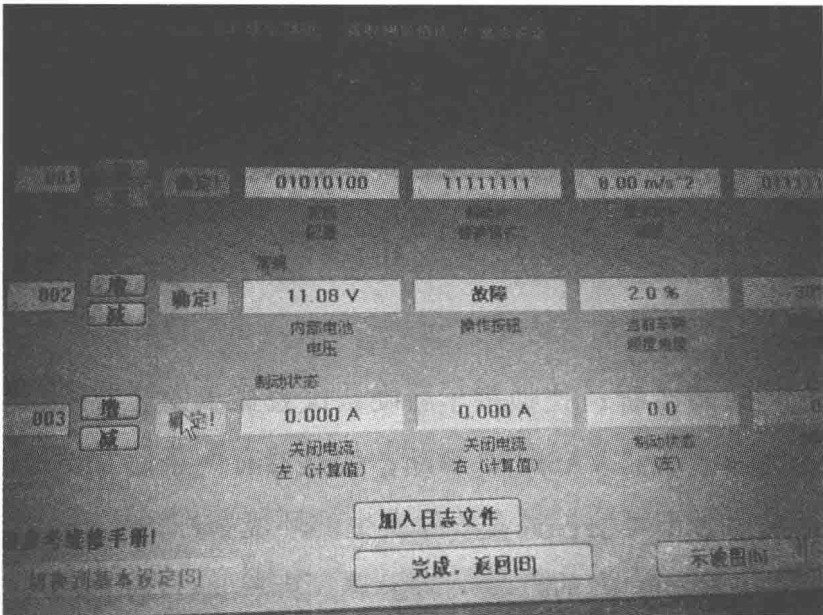
图 1-2 数据流 (02 组, 02 区)

码 2-00473- 电子停车制动器控制单元 (J540)-013 检查 DTC 故障存储器。53(地址码) 驻车制动系统, 故障码 1-02443- 操作单元 -012 电路有故障, 故障指示灯点亮。清除故障码, 转向角 G85 的故障可以清除, 02443 清除不掉。本着先简后繁的原则, 先检查电子手刹系统。根据故障码提示, 可以认为是手刹开关的故障, 因为给出的是操作单元电路故障, 而不是控制单元电路故障, 或者是执行器故障。读取数据流 02 组, 02 区 (如图 1-2 所示), 显示为操作按钮故障, 反复用力操作几次按钮, 又恢复正常, 再次按压按钮又显示故障。拆下开关发现, 开关的机械部分磨损严重, 有时按压不到位, 更换全新的开关, 故障排除。

**故障排除:** 更换电子手刹开关, 对 G85 转向传感器进行基本设定, 一周后回访故障未再出现。

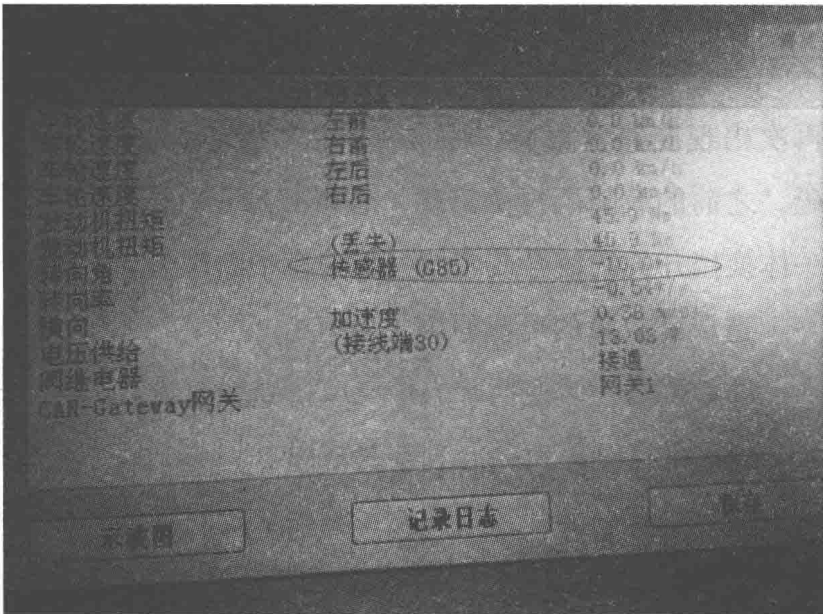
图 1-3 数据流 (转向角)

但这和 ESP 又有什么关系呢! 很显然它们不是一个系统, 应该没有什么必然联系。又考虑到 ABS 系统里的转向角传感器信号失真的情况, 笔者决定把它们当成 2 个故障看待。于是进行路试, 看数据有没有不正常的, 读取数据流, 车速 40km/h 直线行驶时, 转向角角度一直在 10° 左右 (如图 1-3 所示), 而正常时应该是 0 左右。停车做转向角基本设定, 试车, 转向角度恢复正常, 试车 20km 后故障未再出现。

主沟通了解到，该车曾在半年前由于 ABS 泵故障，更换过一次 ABS 泵总成，ESP 故障灯以前也点亮过 1 次，但被修理工告知系统正常，不影响刹车。最近车主揽了一个工地，离市区比较远，偏偏电子手刹开关又出现故障了。分析 ESP 故障灯点亮的原因，上一次修理工换完 ABS 泵时没有对转向角传感器 G85 进行正确标定，而该车一直也没有跑过长途，只是最近跑的路线距离比较长。模块根据转向率与横向加速度传感器给出的数值，存在且超过一定时间的不匹配，所以储存故障码，点亮故障灯。车主来的时候说过，跑到妹冢（地名）就亮灯，好几次了。

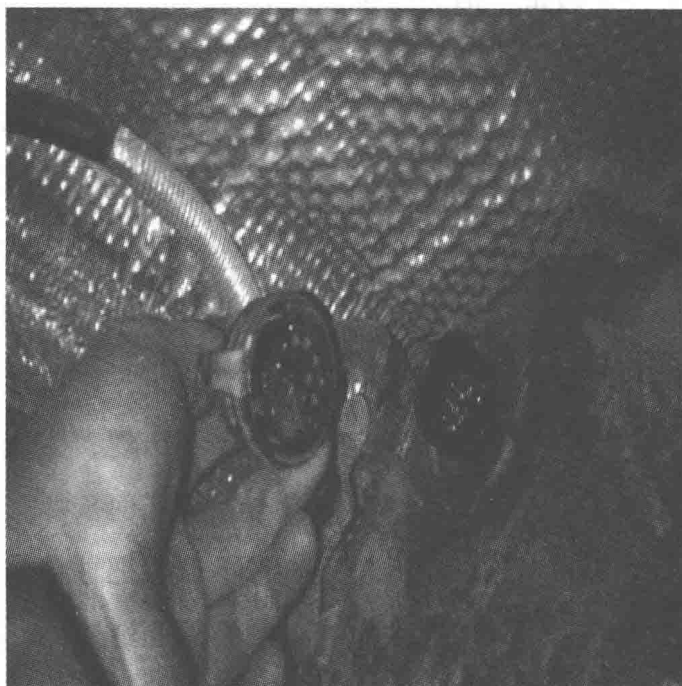
图 1-4 故障位置

部位存在轻微渗油的现象在此款变速器较为常见，一般如果没有出现大量的漏油或存在变速器性能故障，我们是不做处理的，所以换油的时候没有引起足够的注意。另外该款变速器由于插头针脚部位漏油的故障导致变速器报故障码的案例在以前也遇到过几例，综上所述，决定先看看插头部位，结果拔下插头后有部分水和油的混物流了出来，线束的插头侧针脚已经有腐蚀氧化发绿的痕迹，至此，故障原因也就明了了（如图 1-4 所示）。

由于车辆之前涉水，水进入了变速器插头部位，针脚被腐蚀，时间长了引起控制模块侧插头密封不好，往外漏油的情况，TIPTRONIC 开关和变速器控制模块的信号线存在短路的间歇性故障，变速器控制模块在车辆挂低挡行驶中检测到了

由于 TIPTRONIC 开关线路短路引起的错误信号，故而建立了该故障码。但是和本次换油又有什么关系呢？推理：由于之前变速器插头就存在漏油的现象，变速器油的液面略低于正常位置，也不会导致变速器的行驶性能，插头部位的油液也始终不多，故在客户的使用过程中始终没有显现出故障。但本次变速器更换了新的油液，变速器油量充足，液位比之前高，车辆做完换油后通过一段路程的颠簸，大量的变速器油短时间内从变速器控制模块线束插头渗漏出去，导致线路短路的故障出现。

**故障排除：**更换变速器控制模块和线束后故障彻底排除。

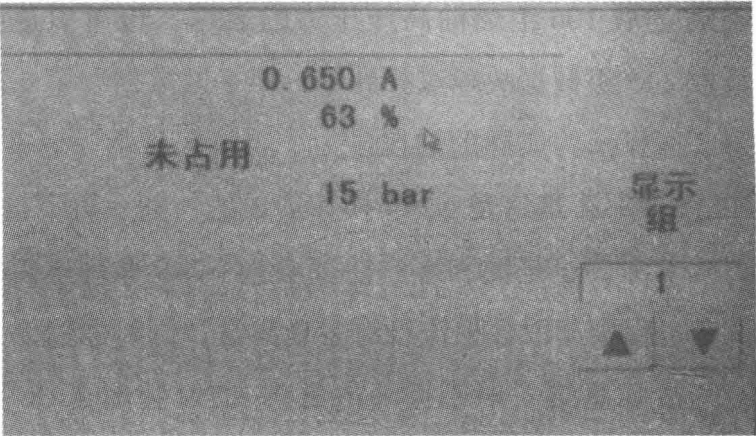
图 1-6 数据流情况

**故障诊断：**根据用户的描述，初步判断是由于空调系统蒸发器结冰造成的故障现象。进厂检查，首先检查空调系统的压力，开空调时检查高低压端的压力正常，高压 1600kPa，低压 280kPa，说明系统的压力正常。用故障诊断仪 VAS5054 检查空调控制单元，未检测到故障码，用数据块检查空调控制单元各个出风口传感器的值也正常（如图 1-6 所示）。

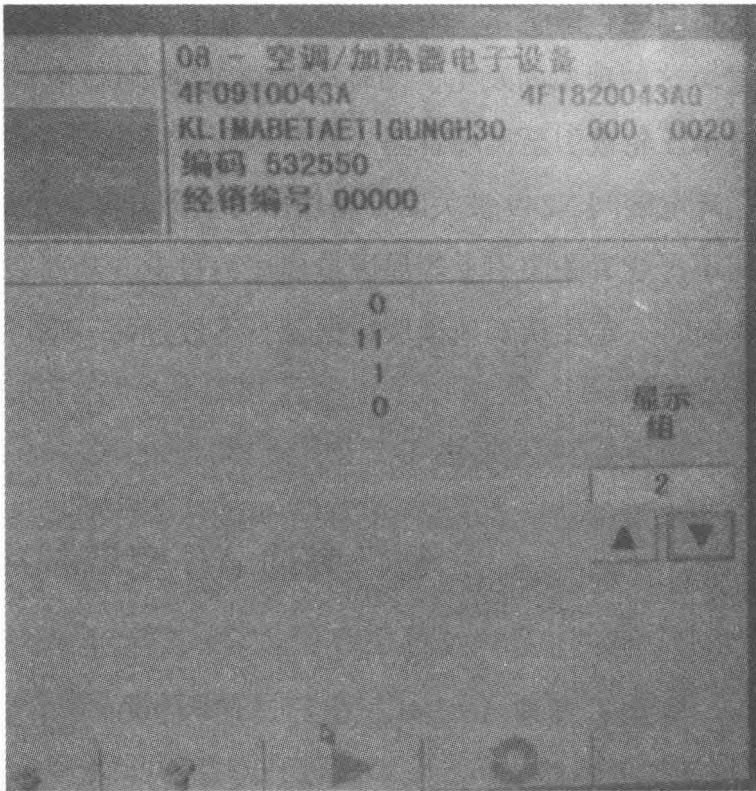
图 1-7 08-08-001 数据

读取测量值 08-08-001 (如图 1-7 所示)。

第一区：显示 N280 调节电流，当压缩机切断时，电流小于 0.05A，工作时规定最小电流为 0.3A，压缩机在全负荷工作时电流为 0.65~0.80A，如果蒸发器温度传感器 G263 识别到故障，紧急运行电流为 0.3~0.5A (确保不会使蒸发箱结冰)。

第二区：显示 N280 占空比，压缩机切断时为 0，工作时，根据室内温度的设定来进行调节，一般在 30% 以上。

第四区：高压传感器压力值，压缩机关闭时，在 500kPa 左右，工作时会根据环境温度在 1000kPa 以上 (如果小于 260kPa，说明压力过小或没有制冷剂或传感器损坏，大于 2900kPa (包括短时) 表示压力过高，可能原因包括风扇不正常、传感器

损坏、散热不好等。如果环境温度高于 20℃显示 400kPa，说明高压传感器测量值不正常或缺少制冷剂)。

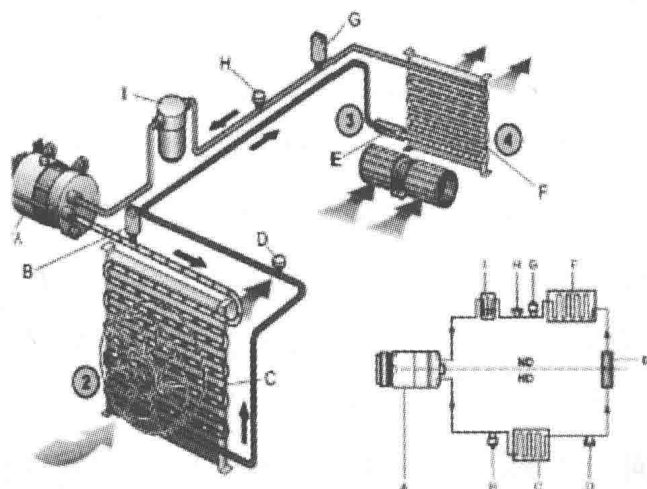
图 1-8 奥迪 A6 空调系统制冷原理图

调系统的制冷剂时，发现该车空调系统的制冷剂量是 510g，正常值应该是  $650 \pm 50\text{g}$ 。抽真空并进行系统检漏后，重新加注 650g 制冷剂，试车，蒸发器结冰的故障现象排除。

如图 1-8 所示，系统工作时，如果系统中制冷剂的量不够，那么压缩机在高速大负荷运行时，低压端的制冷剂被吸入压缩机，由于制冷剂的量不够，不能充分地循环和补充到低压端，会造成蒸发器内的压力偏低，蒸发器内的制冷剂过少。此时由于压缩机在高速大负荷运行，在高压端的制冷剂压力也比较高，系统的压力差大，制冷剂流过节流管的流速加大，压力变化增大。根据制冷剂的制冷原理，制冷剂压力变化过大时，会大量吸收周围热量，造成温度的急剧降低，从而形成蒸发器结冰的现象。

引发该车故障的根本原因是制冷剂不足。按照常理，如果制冷剂不足，高低压侧的压力均偏低，高压侧热，低压侧冷（制冷剂量正常时的表征也是高压侧热，低压侧冷，但是两者之间是有差异的）。根据检测的压力（高压 1600kPa，低压 280kPa），该值虽然均在正常范围内，但是均偏向下限，说明制冷剂不充足。如果有红外测温度仪对高低压制冷管路的温度进行测量，同样也能发现温度和制冷剂量正常情况下的温度差异，也同样可以判断出制冷剂不充足。检测的参数虽然在正常范围内，但是已经偏向高了或者低的一侧，就说明空调系统已经出现了问题，标准值只有一个很小的变化范围，维修手册上给出的标准值范围仅仅是最大允许值，临界上限或下限，均说明系统出现了问题，这一点希望广大维修技术人员高度重视。

**故障排除：**打压测漏后，抽真空并加注标准数量的制冷剂。
