# 全国电网典型事故分析

(1988-1998)

国家电力调度通信中心 编

## 一、1990 年广东电网“9.20”事故

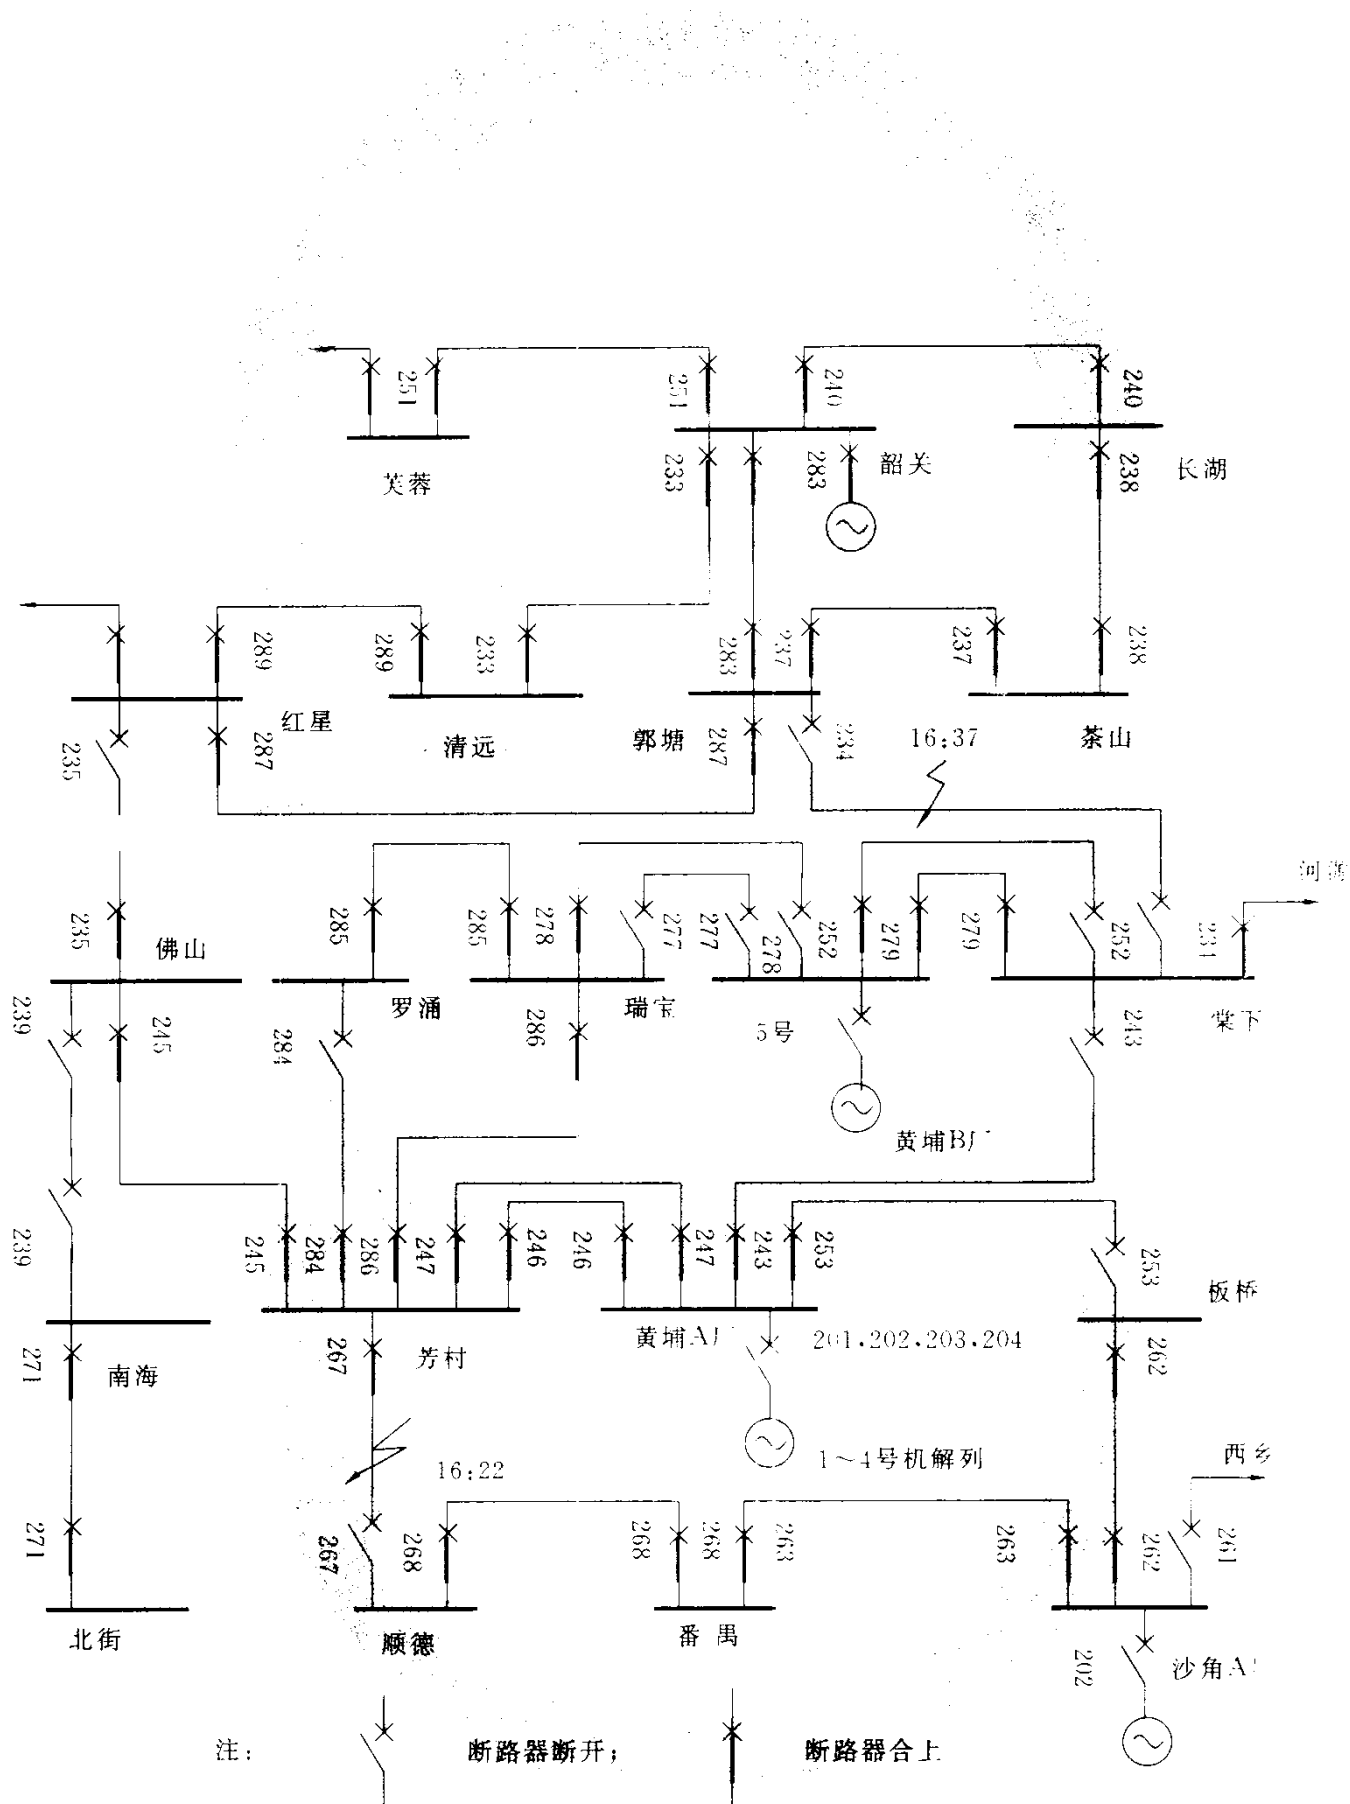
图 1 1990 年广东电网“9.20”事故时的接线图

16 时 22 分，220kV 芳（村）顺（德）线 61 号塔因雷击造成 A、C 两相接地短路，顺德侧零序 I 段、高频、距离保护同时动作三相跳闸，芳村侧保护未动，引起多条相邻线路跳闸。主要线路有：

16 时 37 分，220kV 棠（下）郭（塘）线 23~24 号档距间 B 相导线对下面交叉跨越的 10kV 馈线放电，造成 B 相接地短路，重合不成功，两侧三相跳闸。至此，北部电网（当时包括韶关、清远、肇庆三市及广州市郭塘、茶山站、红星站）与主网解列，由于功率缺额大、频率低，引起北部电网内各电厂机组相继解列停运，北部电网负荷全停，造成韶关、清远、肇庆三市全部停电，广州、佛山部分地区停电。

事故后经检查发现，220kV 芳顺线 61 号塔因雷击造成 A、C 相接地短路，A、C 相绝缘子串烧损，B 相一根导线和一段架空地线烧断坠地。

经检查确定，事故时芳村站侧芳顺线所有保护均未动作的原因是：芳村站芳顺线相差高频保护（许昌继电器厂 1985 年产品）出口继电器 CKJ 电压线圈并联的二极管 D94（及出口触点耦合二极管 D93）事故时击穿，直流正负电源通过 D94 短接，造成芳顺线控制、保护直流电源回路负极熔丝熔断，使受该熔丝控制的芳顺线所有保护均因失去直流电源而不能动作。并联二极管 D94 以及 D93 没有串联保护电阻，易击穿，属制造厂设计不合理。

（1）红山线红星侧方向高频保护误动。红山线红星侧方向高频保护（BFG 型方向高频保护，上海继电器厂生产）误动，红星侧断路器跳闸，切除了红星站主变压器的中性接地点，使芳顺线故障时流经芳佛线零序电流减少，零序保护后备段返回而不能使芳佛线佛山侧断路器跳闸，进而导致佛南线越级跳闸，佛山站停电；另外，红山线保护误动跳闸，削弱了北部电网与主网的联系，使棠郭线电流增加，导致棠郭线过负荷。

（2）瑞芳线瑞宝侧零序方向保护拒动。瑞芳线瑞宝侧零序方向保护拒动，降低了黄芳甲乙线黄埔侧零序保护后备段对芳顺线两侧接地短路故障的灵敏度，黄芳甲乙线黄埔侧零序保护不能动作。这一保护拒动的原因是由于瑞宝站电压互感器开口三角回路接线错误，在 B 相尾与 C 相首之间错接入隔离开关的辅助动断触点，运行时隔离开关合上，动断触点断开，不能形成零序电压，所以保护拒动。此接线错误是广州供电局基建工程遗留问题。

(1) 改进设备。对 ZCG-1A 相差高频保护回路进行更改；对有晶体管元件的保护要加强抗干扰措施；更换 BFG 型方向高频保护（已换为 CKJ-1 距离保护、CKF-1 方向保护）

(2) 严格执行反事故措施，保护装置直流电源回路、操作电源回路、信号电源回路均各自装设分熔丝。

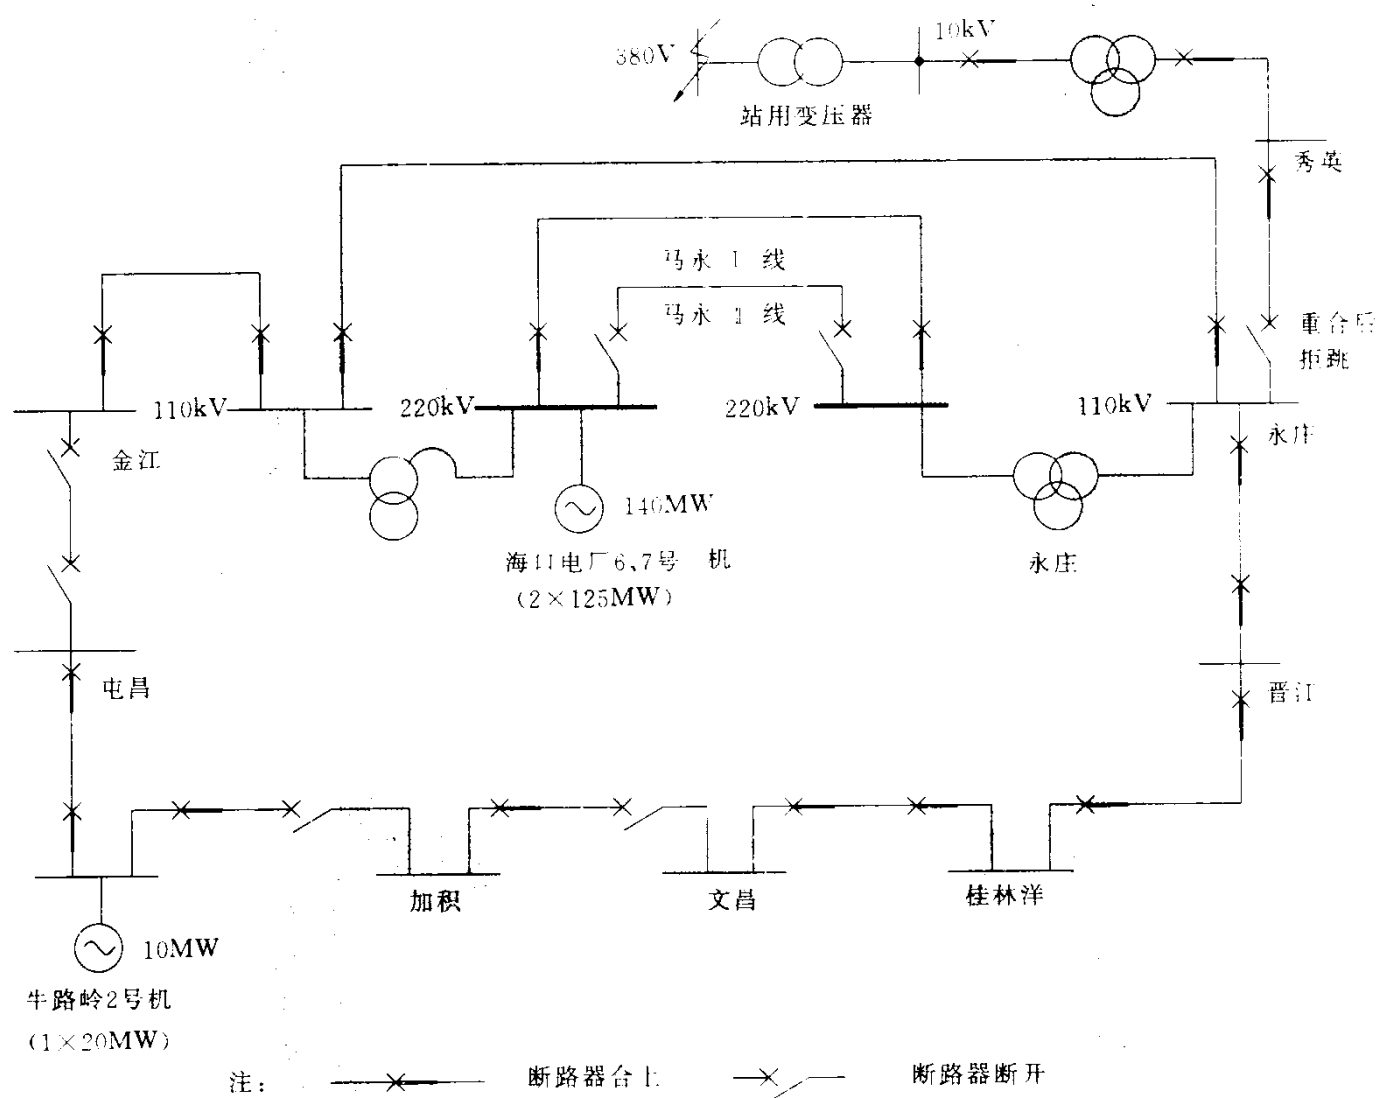
图 2 1993 年海南电网“4.24”事故故障区域接线图

1993 年 4 月 24 日 4 时许,110kV 秀英变电站主变压器风扇电源组合开关短路,由于站用变压器低压侧没有总开关和保护切除故障,引起高压侧电弧放电,随即发展为 10kV 母线短路,且主变压器 10kV 及 110kV 断路器拒跳。

110kV 秀英变电站站用变压器低压侧故障,由于无开关及保护装置,引起 10kV 母线短路。

秀英站 10kV 母线发生短路时,主变压器 10kV 断路器本应跳闸切除故障,但由于当时该站主控制室的直流操作熔丝熔断,导致主变压器 10kV 及 110kV 断路器无法切除故障点,从而扩大事故范围。

当主变压器断路器拒动后,110kV 永秀线永庄侧接地距离保护动作断路器跳闸,重合闸动作,由于故障未消除,本应后加速动作再次断路器跳闸,但当时永庄站永秀线的继电保护定值未按中调的通知单更改,导致重合后断路器拒跳,故障电流将秀英侧断路器 C 相连线烧断,110kV 永秀线带故障非全相运行。

1) 加强保护装置的维护管理。要淘汰一些旧的抗干扰能力较差的晶体管型和整流型装置，更换为微机保护装置。

2) 加强保护定值管理。要严格按中调要求执行继电保护定值，并及时将执行情况反馈回来；全网应做到元件保护与系统保护匹配，以及全网保护从定值上的逐级配合，以保证电网安全稳定运行。
