# 航空装备失效典型案例剖析

# 某涡喷系列发动机一级涡轮叶片 延伸段断裂失效原因分析及预防措施

# 311 号发动机一级涡轮叶片断裂失效原因研究

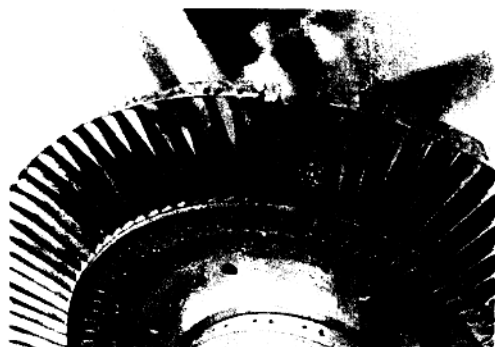
叶片断裂有的发生在空中,有的发生在地面试车过程中。大部分叶片断裂造成发动机涡轮不同程度的损伤,见图 1,但未造成严重事故。叶片断裂部位均在延伸段九个小孔处,

图1 101<sup>#</sup>发动机一级涡轮叶片折断损伤涡轮转子外观

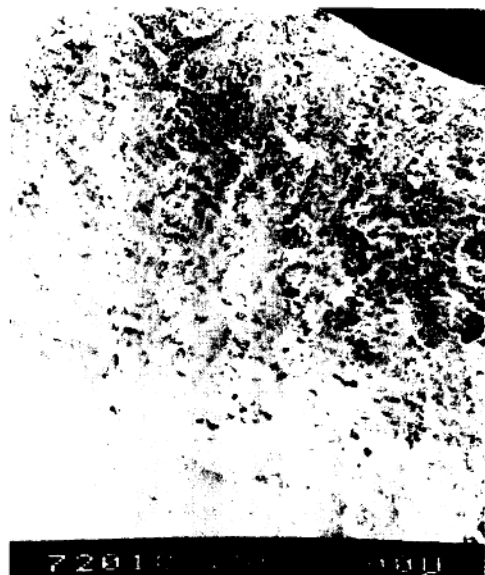
图7 瞬断区疲劳窝形貌

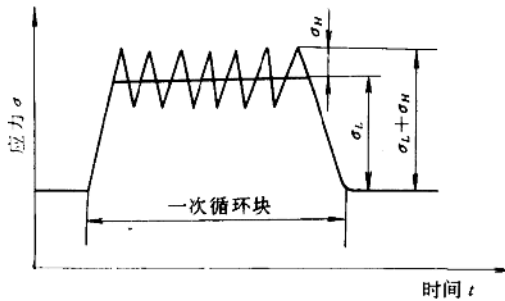
(2)一级涡轮叶片载荷谱如图8所示,由离心拉应力和弯曲应力所组成。

对该叶片延伸段所进行的光弹应力测定结果得出,在发动机最大状态下,最大离心拉应力位于伸根段第6孔孔边,其值为916MPa。

图8 简化的一级涡轮叶片载荷示意图

在 6 孔处的最大平均应力  $\sigma = \sigma_{离} + \sigma_{弯} = 916 + 192 = 1108\text{MPa}$ ，这表明，延伸段第 6 孔处已进入弹塑性，该叶片属有限寿命。若加上个别叶片叶冠两端间隙过大产生的振动弯曲应力，则会导致个别叶片提前疲劳断裂失效。

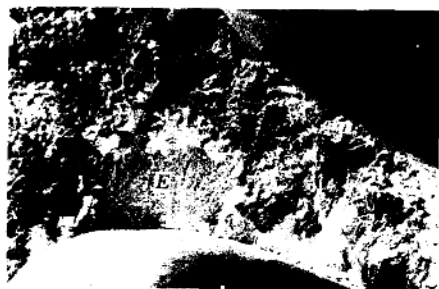
图 3 加强筋处断口低倍形貌

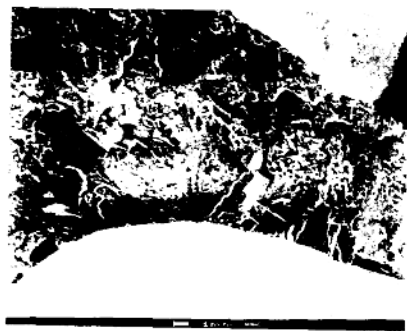
三个平坦区的宏观与微观特征基本相同。图 4 为经清洗与真空蒸发后断裂平坦区 *E* 的全貌。周边不齐,长约 5.5mm,最宽处约 1.2mm。平坦区内断裂纹路清晰,有 1 个主平坦区与 3 个小平坦区,有与断面相垂直的岩状台阶。断裂起始于表面,与侧表面垂直,交线平直。在较高倍数下观察,可见到呈发散状的河流花样棱线,见图 5。棱线起源于表面,有与棱线方向一致的微裂纹及微坑,见图 6。在左上方有相互平行、间距相等的细直裂纹,两裂纹之间均有河流花样的棱线,棱线起始于细直裂纹,见图 7。在该区内未见到疲劳条带。而在该区之外,可见到起始于该区的疲劳条带,见图 8。上述特征表明,该平坦区为典型的脆

图 4 平坦区 *E* 清洗后的低倍形貌

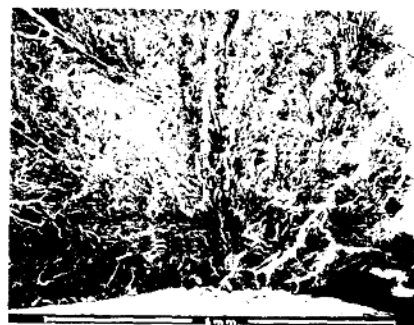
图 5 平坦区 *E* 的起始处形貌

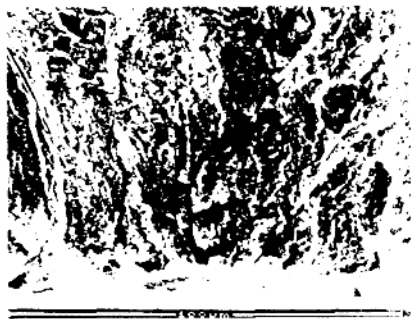
图6 源区照片

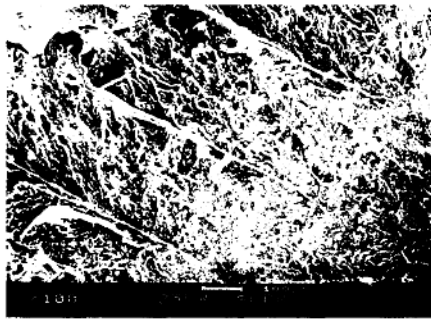
图7 E区左上角平行裂纹

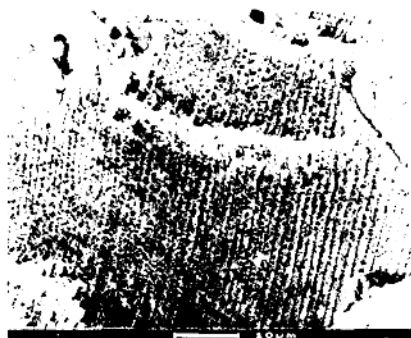
图8 E区外的疲劳条带

性开裂,叶片的疲劳裂纹是在平坦区外形核扩展。

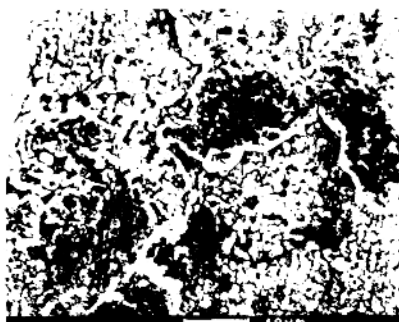
(1)在靠加强筋排气边一侧的表面上,发现附着一层白色颗粒,其形态见图9。对表面的白色颗粒区和无白色颗粒进行了成分测定,结果列入表1。由表1看出,表面的白色颗粒含有很高的Sn、Bi,而无白色颗粒附着处(黑区)则无Bi、Sn。

图9 加强筋排气边一侧表面  
Bi、Sn颗粒
