# 平原航道整治论文集

交通部水运规划设计院 编

# 汉江中游重点浅滩整治

# 赣江中游过渡段浅滩的整治

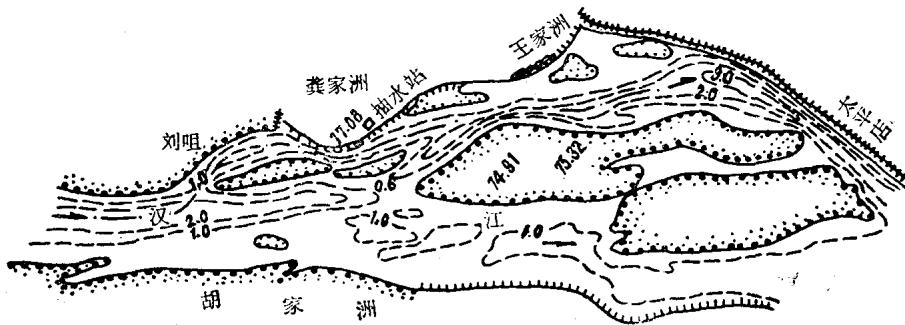
图2 整治前

单坝导流，主要用于汊道浅滩的整治。如太平店浅滩。该滩位于襄樊市上游48公里处，是一个汊道型浅滩。右汊切胡家洲而下，河床岸壁是松散的沙土，极易崩塌，浅滩多变，维护困难；左汊河岸稳定，在王家洲以下为一深槽，王家洲以上又分中、左两汊，航线走左汊，弯曲、狭窄，水下有礁石，在刘咀出口处曲率半径较小，不足300公尺，中汊为一窄槽，水浅流急，表面流速2米/秒以上，枯水水深0.6米（图2）。

从太平店浅滩的平面形态来看，2米等深线的上深槽，直通中汊上口，顺直稳定。下深槽在王家洲头，多年来变化较小。刘咀下江心洲由上向下延伸与中、洪水流向基本平行，似一段天然的顺坝。王家洲以下沿岸为老堤护砌固实。航线改走中汊是可能的，亦是有利的。

从历年测图叠合江心洲逐渐向左岸下移，右汊变化不大，中汊是发展的，左汊趋向衰退。所以采用堵塞左汊，打开中汊是可能实现的。根据上述分析，1970年12月在左汊上口刘咀处建一导流顺坝，封闭原航道，坝长300米，面宽4米，坝头与江心洲连接，坝轴线与江心洲走向大体一致，坝根与河岸衔接，上下游护坡。因当时水文资料缺乏，坝头高程与枯水洲头齐平。事后校核，基本相符。在建坝的同时，浚深拓宽中汊航道，使上下深槽相贯通，减小流速，利于船只航行。

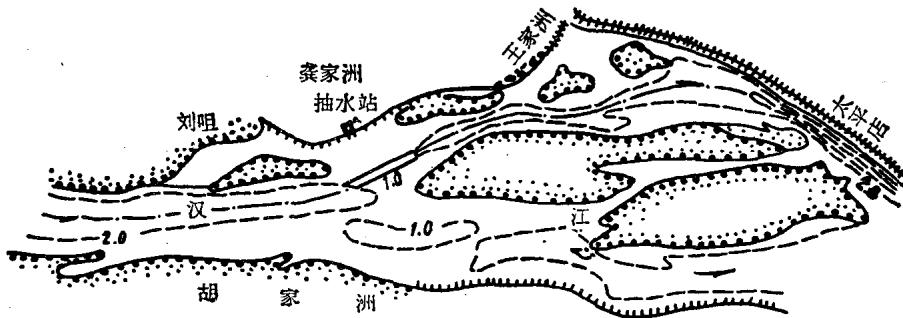
图3 整治后

太平店浅滩整治八年来，中汊航道稳定，水深1.0米；左汊河道已逐渐淤平，江心洲头未有冲刷，原左岸壁每年崩坍20~30亩耕地，现已停止。最大洪水流量20,900立方米/秒，坝体未遭损坏，已与江心洲连成一条新岸线（图3）。

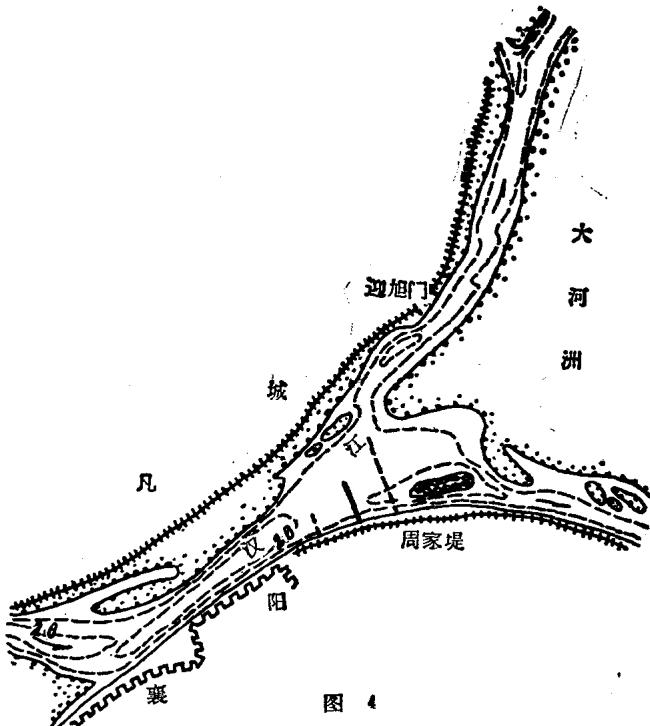
图 4

1967年在分汊口南支右岸设计三道丁坝，想藉以调整分汊口的水流条件，增加北支流量，促成分汊口以下北支进港口门的冲刷，以及切割左岸边滩的下滩头，使滩形完整，中、枯水期水流归槽，上深槽与北支矶头处深槽贯通（图4）。1968年4月因种种原因仅建成长300米的Ⅰ号丁坝，所以实际上为单丁坝挑流整治。坝建成后，改变了北支口门用船打泓才能通航的情况，但由于丹江水库的正式运转，水文条件的改变，大河洲洲头向下推移300米左右，被冲面积达70万平方米，南支进口段因国家建设需要人工开挖取走卵石20万立方米之

北支分流比更趋减少从30%下降至9%。航道淤塞，情况十分严重，1973年以来北支港区每年平均淤高0.4米，深槽达1.5米，直接影响了码头作业。

1. 原设计三道丁坝，因种种原因未能完建，而单丁坝导流影响的范围有限，在航道中长约320米，略大于坝长，在下游坝后淤积成

滩，宽约400米左右，未能达到根本改变北支口门的来水来沙条件。

2. 建坝以后，南支进口段航道中，由于人工开挖取走大量卵石，河床降低，促使南支发育。1977年河床过水断面积是1967年的1.91倍，直接改变了南北支的分流分沙比。

3. 导流丁坝建成后，缩窄了当时水面宽度的二分之一。但是，大河洲头未能保护，相应地遭到冲刷下移300多米，洲头分流点的改变，导流的目的未能达到。

4. 从南北两支发展趋势来分析，北支处于淤积衰退状态，南支处于稳定发展状态，而航线要根据工业、交通运输的需要，改南支走北支，未能因势利导。

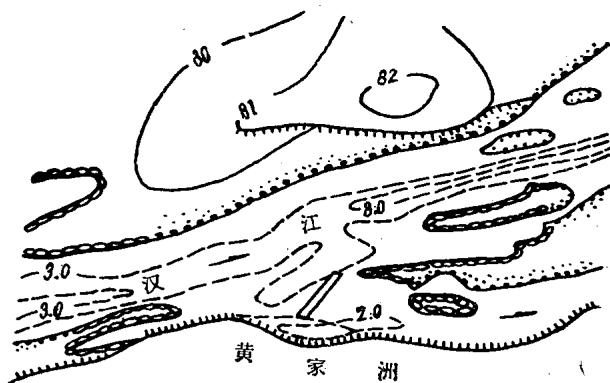
图 5

丹江至樊城段两岸岸坝大多为新近淤积的沙土或沙壤土，很少有沉积较久而带黑色的土质，质地松散，容易冲刷，且多为二元结构，岸坝下部压有卵石。在黄家洲整治工程中，考虑到是新淤积的沙土河岸，将坝体整个插入岸壁内5米，上游护岸加长至30米，下游70米，用水泥浆砌抹石。完工后，短期内完好。在一次漫过坝根的洪水后，水流抄后路，护坡坍陷，坝体虽完好，但离岸壁50余米，成为一孤岛，新形成的汊道中水深达2~3米，给工程带来损失（图5）。我们初步分析其损坏的原因认为主要是：

1. 原河岸系沙土颗粒松散，在坝根中用块石替换后，空隙远大于沙的空隙。由于丁坝的壅水，坝上下游水位差0.20米左右，在水压力的作用下，穿过坝体的水流从块石空隙中洗刷坝根泥

2. 由于护岸工程仅在坡面砌护，顶面仍为沙土，漫顶洪水的冲刷，沙粒比块石易于起动，先在块石边形成小的水槽，集中水流逐渐扩大，冲开岸壁而损坏。

我们在江家洲顺坝的施工中，洪水未漫顶，也曾发生过上述现象，及时采取了补救措施，减少了损失，所以上述二原因中前者是主要的。通过实践，在汉江中游的沙土河岸把坝根伸入河床岸壁是一种不恰当的措施。在金蛙滩的整治中，我们采用了扩大根部坝体与河岸连接（图6）或在上、下游护岸中增设抛石棱体，以减少水流绕过坝根掏刷岸壁，加固河岸的连接。

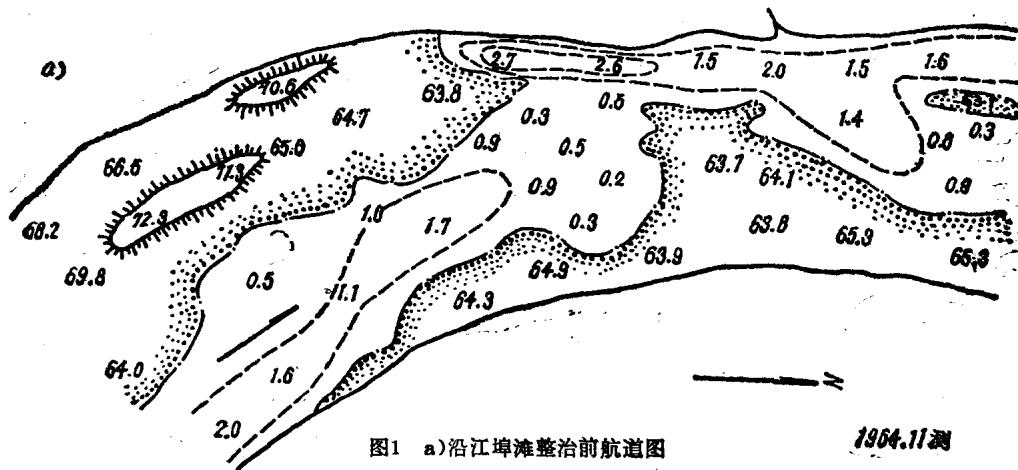
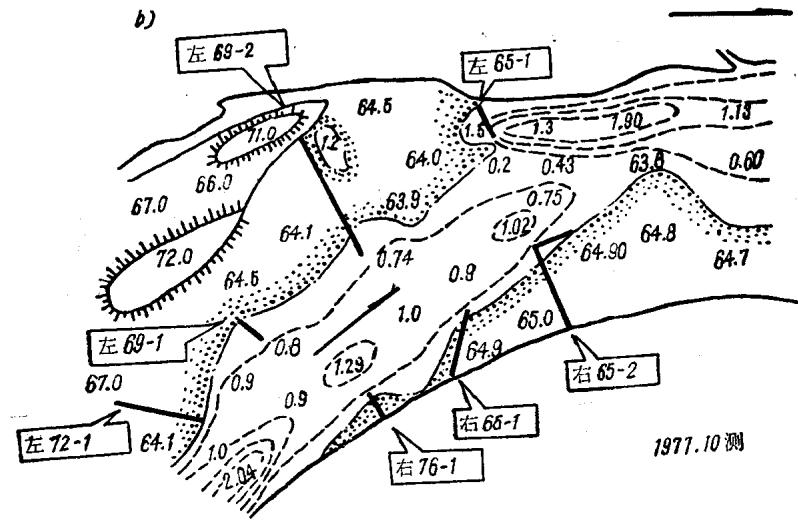
图1 b) 沿江埠滩整治后航道图

在1964年对肖家滩群进行整治收到一定效果后，1965年对严重碍航的沿江埠滩进行了整治（图1 a）。该滩位于万安县城下14公里，沙质河床，平均粒径0.47毫米，过渡段中，枯水位河面宽阔（700米左右），水流分散，左岸下深槽的倒套发育，在它的有害影响下，进一步削弱了冲刷过渡段的水流，泥沙沉积，最小水深仅0.5米。当时，针对该滩碍航浅段布设丁坝三座（图1 b），三条丁坝的方向及位置均对着浅滩鞍部。整治后，鞍部水深略有增加，但右65-1下挑丁坝以上航深反而减少了。1969年、1972年、1976年针对浅滩上移又建丁坝四座（图1 b）。右65-1坝加高，右65-2坝加高、接长并加下勾头。但工程效果仍不理

想。有关每次工程的特征数据详见表2。由1977年测图(图1b)可见,下深槽以上的鞍部最浅,最小水深仅0.43米,其余均在0.9米以上。本测图时间为10月8日,工作水位64.79米,到12月20日,水位下降到63.51米,实测航道最浅水深0.8米,推得最小水深为0.6米。以上说明随水位下降,整治建筑物约束水流归槽,过渡段航道有所冲深;但也说明整治建筑

- (1) 整治前未深入观测洪、中、枯水流的变化，对第一手资料掌握得不够；
- (2) 每次工程布置只考虑当时局部问题，缺乏合理的统一规划及布置；
- (3) 整治线偏宽，整治水位大部分偏低；
- (4) 倒套处只有一条短低坝，而且中间有较大的缺口，未能完全把倒套堵塞；
- (5) 右65-1下挑丁坝长度不够，实际整治线宽度比设计整治线宽度大80米，流速在此处减小，泥沙淤积，浅滩上移。

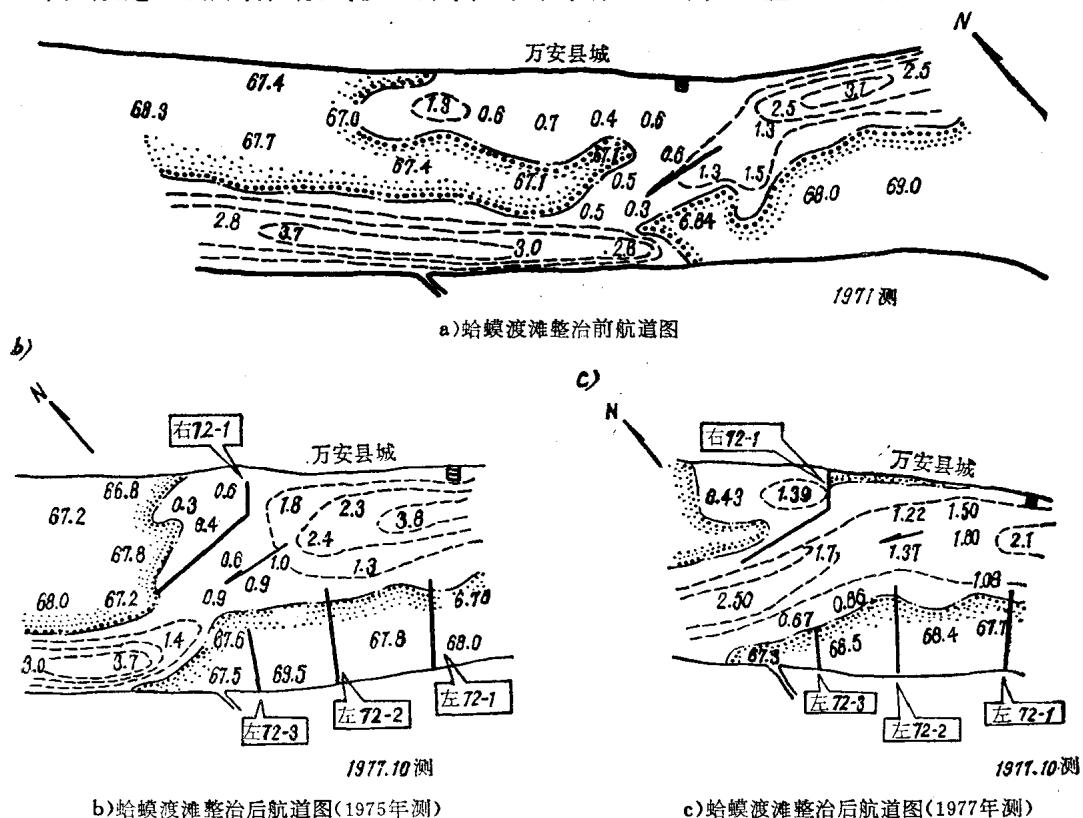
图 2

表2中的18个过渡段浅滩，其中蛤蟆渡滩治理效果较好（图2a、图2c），一次工程水深增加0.87米。本滩位于万安县城旁，沙质河床，平均粒径0.57毫米，整治前上下深槽处枯水河宽270米左右，而过渡段河宽达500米，分散了流量。又因尖潭、倒套发育，水流在过渡段向左斜向扩散，流速减小，泥沙淤积，最小水深仅0.5米，而且，枯水航道经常变迁。1972年在过渡段左岸建丁坝三座，扩大延伸了上边滩，也堵塞了倒套。右岸建丁顺坝一座，控制引导水流冲刷过渡段。由1975年测图（图2b）可见，航道自上深槽沿丁坝头平顺而下，最小水深0.9米，增加0.4米，左岸坝田淤成完整边滩，右岸坝田淤积不明显。1977年测图（图2c）中，航道继续好转，航线移至河中，最小水深1.37米，比整治前增加0.87米。

该滩的平面布置较合理，丁坝间距适宜，左<sub>3</sub>丁坝已布至倒套下部，右<sub>1</sub>下挑丁坝采用了丁顺坝形式，较严密控制了整治线。另外，合理使用“超高值”为1.2米及整治线宽度为250米，所以效果较好。

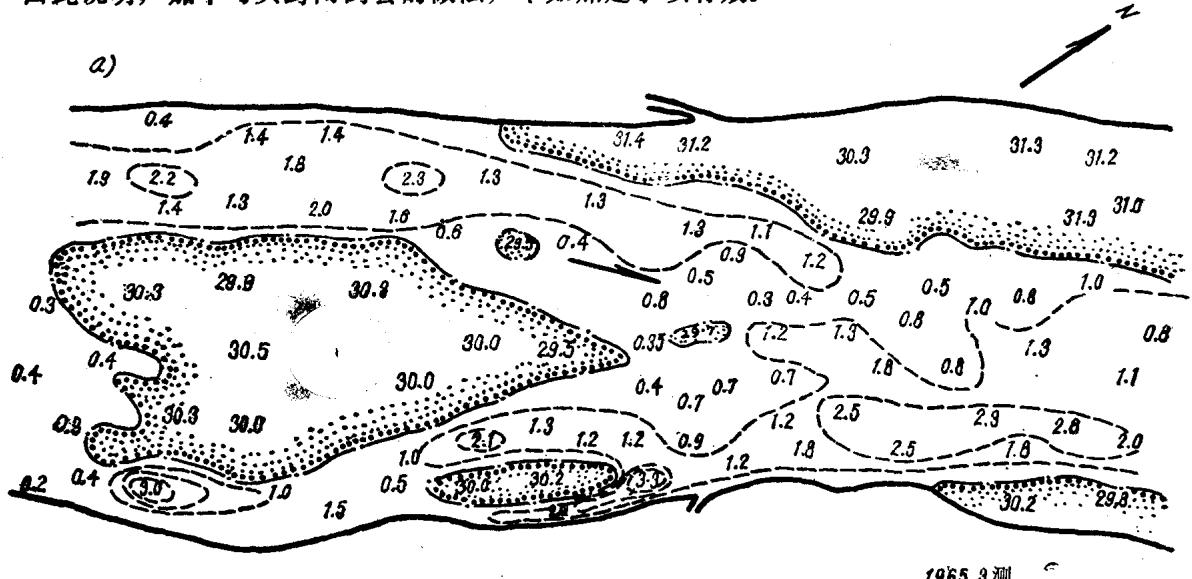
图3a) 沙罗寺滩整治前航道图

对已进行了整治的浅滩，因整治线偏宽而影响效果的，按表 4 数值缩窄，各坝相应接长。如沙罗寺滩（图 3 a），该滩位于新干县城上二公里，沙质河床，平均粒径 0.47 毫米。整治前中间有一较大的低矮沙卵石心滩，枯水左汊道为主汊，航道自左向右过渡，最小水深仅 0.5 米。成滩原因类似蛤蟆渡滩。1966 年进行堆石丁坝整治，用一组正挑丁坝堵塞右汊道，使心滩与岸相连，形成完整的上边滩；左岸建一组丁坝固定下边滩，控制水流冲刷过渡段。1974 年测图（图 3 b）中，最小水深 0.92 米，右汊道的上段淤积良好，但由于倒在套的下部少建了一条丁坝，倒套的有害影响仍然存在，使右 66-3 坝附近的淤积较差，同时整治线宽度也偏大。1974 年下半年继续进行整治，整治线宽度从 450 米缩至 350 米，各坝相应接长 100 米左右，并对右 66-3 坝加 150 米的下勾头。由 1977 年测图（图 3 c）可见，最小水深达 1.31 米，但右 66-3 坝下淤积仍然较差。

本滩治理方案类似蛤蟆渡滩，因第一次工程整治线宽度偏大，倒套下部少一条丁坝，未达到设计水深；经第二次工程后，航深达到了设计要求，但倒套的有害影响没有全部消除。由此说明，加下勾头封闭倒套的做法，不如加建丁坝有效。
