# 家电维修技术

九二年合订本

主 编 孟 宪 达

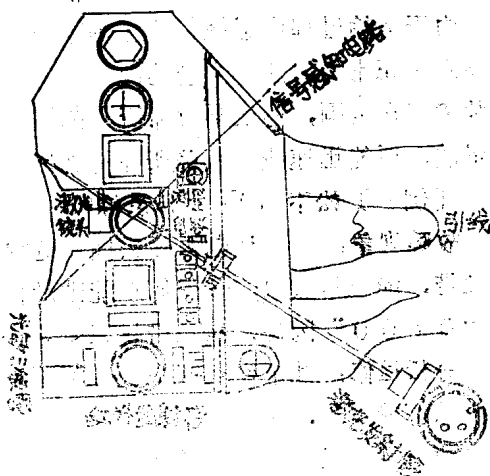
**故障现象:** 多数视盘 (CD、DV、LD) 推入机内一会儿就被自动弹出; 仅有个别视盘推入机内可以识别出盘型 (LD), 然而重放动作几秒钟便自动停止; 无论什么视盘都不能放出图像及伴音 (仅有操作功能的文字在荧光屏上显示)。

拆下探头部分，检查光学系统，各处都很干净，无灰尘及其它遮挡物存在。但是，当进行模拟放像时，发现激光透镜中发出来的红色光束较之正常机器弱一些。例如：将空架弹出后再推入机内（此时不放视盘），在盘架落入主轴座时的瞬间，距离激光探头约30度夹角的位置，观察搜寻目标探头上激光透镜边缘上映出的光环，便可察觉出这一问题。于是在该机上更换机器的探头组件，结果该机恢复正常工作。这表明问题就出在探头组件上。

用正常机器的激光探头为依据，参照检查故障机探头引线各端子（CN<sub>3</sub>），发现有两根线正反向电阻值与正常值相差较大。这两根线的接点上是一个瓷片电容和激光发射管并联。经检查，电容正常。正常探头的激光发射管（在原电容两端脚测量），正向电阻应为19KΩ，反向电阻为无穷大。而此激光发射管，正向电阻为68KΩ，反向电阻为800KΩ左右。由此可见，该激光发射管确实有问题。

**解决方法：**在拆卸时先记下原来的安装方向及标记位置，尤其是三根引线与管外缘的四条定位凹槽；在更换新激光发射管时，按原来标注的标记严格安装，尽量将管子推至固定架内，且平整如初。否则，光束不正，激光探头将会失效，故障也就重现出来。在更换新的激光发射管后，机器恢复正常。

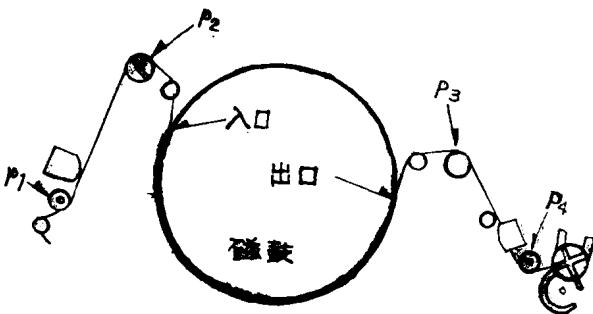
**故障现象：**重放图像上部有噪声带，调整磁迹控制按钮噪声带不能完全消除。

**分析检修：**重放图像上部有噪声带，说明磁头拾取磁迹信号时，在入口处有丢失信号现象，调整磁迹控制按钮不能完全消除噪声带，说明丢失的磁迹信号已超出了伺服电路调整控制范围。这种故障的维修，通常情况

下应播放标准试机带,用示波器视察磁头放大器输出的R F波形,调整录像机磁带通路,特别是P2、P3导带柱,使波形幅度最大,转接点最小,一致性最好。P2、P3导带柱位置见图1所示。在没有示波器的条件下,可直接观察图像效果进行微调。根据噪声带在图像上部,对入口导带柱P2进行微调,噪声带消除。
