# 建筑震害分析资料选编

# 海城地震工业与民用建筑震害分析

辽宁工业建筑设计院整理●

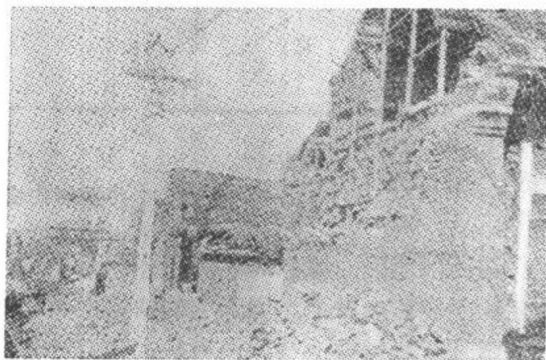
图 1

在海城、营口地区的民间居住房屋和一些公用房屋，不论城镇和乡村大多数都是单层平房。地震后，房屋的损害程度根据各地的烈度及房屋质量有所不同。例如，在9度的海城县，年久失修的旧房多被毁坏。其破坏现象主要为：山墙倒塌和屋面滑坡（图1）。在这里，多数墙体是里生外熟，里面用未经烧结的砖坯和外面用普通粘土砖混合砌成，搭接不好，一晃就散，轻的上部倒塌，重的整片倒掉。墙倒后露出“墙柱”，由几根细小的木柱支撑着上面未倒的屋面。也有少数因山墙柱腐朽折断使屋面随之倾倒的。屋面做法在城镇以瓦屋面为多；在农村用草顶的不少。震后屋面的瓦片和瓦底土从前后斜面上滑下，木椽和柁架则没有倒。街道两侧因屋面滑坡使街中积土达一米左右。草顶屋面因重量较轻又互相拉结，就没有滑坡现象。在城镇和农村都可以看到少数质量好的旧房屋破坏得比较轻，砖砌山墙没有倒塌，屋面瓦片仅少量滑动的。也有少数民房是土墙承重的，震后屋顶和墙全倒，即所谓“扒架”。他山小学是砖墙承重的，因年久失修，砌筑质量又不好，震后墙倒屋塌全部毁坏。新建的砖墙房屋质量比较好的，即使位于极震区，也有基本完好的。如折木公社办公室震后仅屋顶烟囱倒塌，其它部位无损坏。

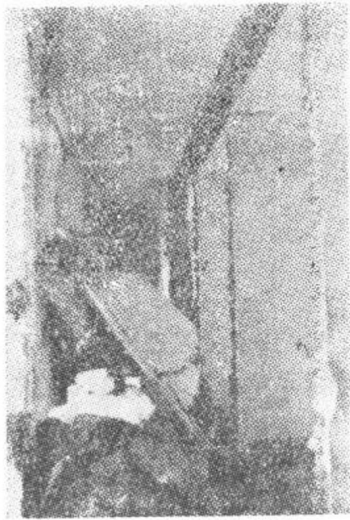
图 2

紧，在 8、9 度区震后全部倒塌，在 7 度区也有不少倒塌的。有的房屋外表损坏不大而内隔墙则全部倒塌（图 2）。

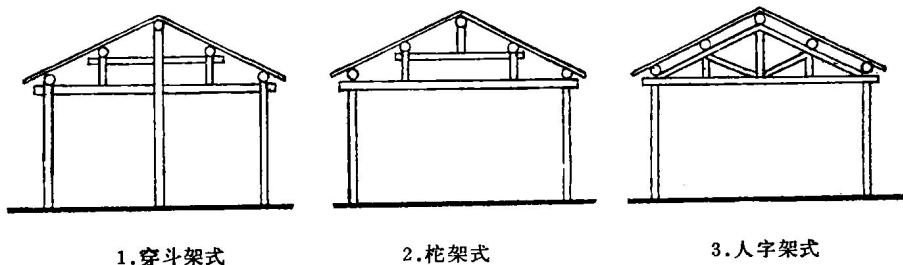
图 3 单层居住房屋的木架形式

这次地震后，破坏虽大，但全部倒塌的不多，说明本地区的居住房屋有一定的抗震能力。这和当地习惯采用的构造形式有关。本地区绝大部分的民房采用木架承重，木架形式分三种（图 3）：一是带中柱的穿斗架；二是柁架，柁架又分为坡顶的和平顶的；三是人字架。前两种节点都用榫头连接，抗震力比较强，即使整个木架大幅度摇晃，只要不脱榫、折榫、柱子不折断，木架就不会倒塌。穿斗架因为带中柱，稳定性比柁架更好些。海城县有些古建筑，如文化馆，是按古代营造法则建造的民族形式，斗拱和翼角齐全，并比较完整，用料也大，震后墙身虽出现交叉裂缝，而屋顶依然完好。我们见到的几个质量较好的居住房屋因为它的木架质量较好，抗震力强，屋面损坏较轻。也有一些老旧房，房高顶重，柱根腐朽，地震时中柱、明柱都折断，致使房屋倒塌。人字式的木架，下弦与柱之间只有一个小榫连接，檩子就搁在斜梁的垫木上。地震时前后左右摇晃，这种木架倒塌的较多。如海城牌楼公社的办公室和盘锦地区二界沟公社的仓库均全部倒塌。因此，在地震区应用这种人字式的木架时，必须在梁柱之间加斜撑，在屋架之间要加剪刀撑。

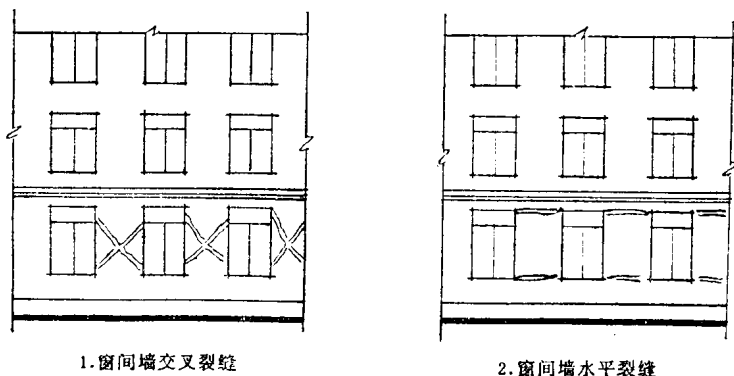
图5 纵墙的主要裂缝形态

房屋的外纵墙由于开门窗洞削弱了墙体，故破坏比内纵墙厉害。纵墙的裂缝形态基本为窗间墙的交叉裂缝和水平裂缝两类（图5）。

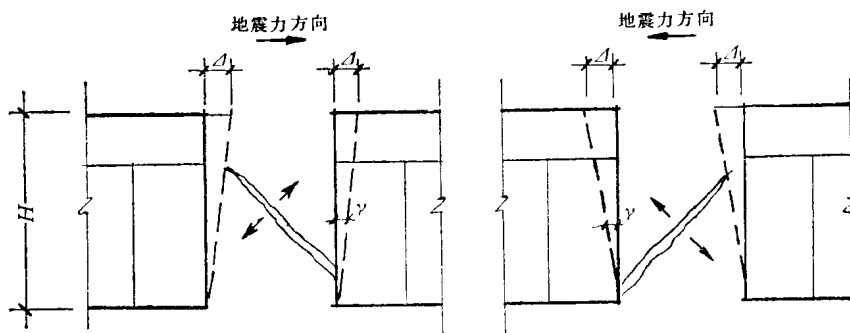
图6 交叉裂缝的形成

交叉裂缝在地震力方向与纵墙方向（平面内）一致时产生。当地震力较大，地震力和垂直荷载引起的主拉应力超过砌体的抗主拉应力强度时，砌体破坏，产生裂缝。图6描述了交叉裂缝的形成。地震力向右时，矩形墙体变成菱形，对角线方向发生伸长，引起墙体在另一方向产生斜裂缝；地震力向左时，则相反。由于地震力是反复作用的，最后导致墙体产生交叉裂缝。根据静力测定，当位移达到 $\Delta \geq \frac{H}{2000}$ 时，墙体将出现裂缝。地震时墙体位移远远超过此值，所以裂缝宽度很大，在9度区最宽裂缝有达20厘米的。

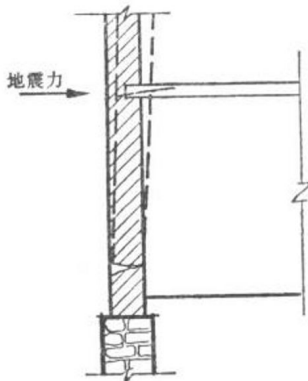
图 7 水平裂缝形式之一

当地震力垂直于纵墙方向作用时，常产生窗台、窗间墙的水平裂缝。裂缝常贯通整个区段。一般砌体沿通缝弯曲的抗拉强度较低，裂缝主要发生在灰缝处。裂缝使墙体成为铰接，增加了房屋的摇晃，严重的造成错位和砌体的破裂（图7）。海城镁矿子弟学校二楼窗间墙水平裂缝里外贯通，整个二楼向北倾斜达10度左右，上下位移约70~80厘米，如果不是内横墙（间距8.10米）顶在纵墙上，二楼将倒塌（图8、9）。

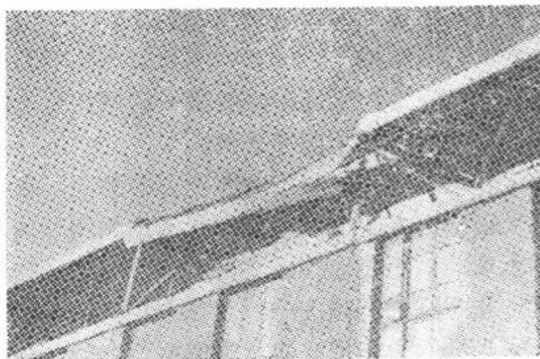
图 10

纵墙局部倒塌，一般多发生在顶层，其原因很多。一种是上部空旷的房屋采用梯形屋架，屋架端部未与外墙拉结所致，海城陶瓷三厂卫生瓷车间即为一例（图10）。一种是正在施工的房屋，未做顶层屋面，未灌板缝，又无圈梁，地震时，屋面板或大梁滑脱，造成局部倒塌，大石桥五七干校新建宿舍就是一例。

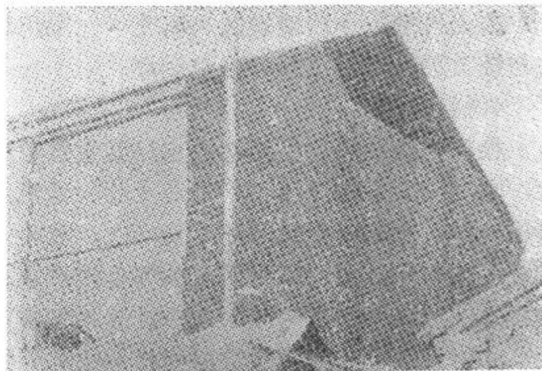
图 11

当地震力与山墙墙面垂直时，会产生山墙外闪或山尖倒塌。这多半是在空旷的砖房中，屋盖与山墙锚固不好而产生的（图11）。

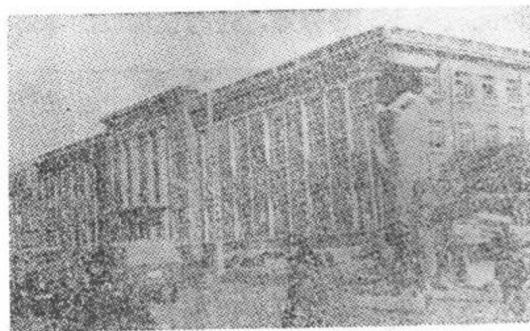
图 12

房屋端部四角易遭破坏，形成“V”形裂缝或“V”形倒塌，在9度区尤为常见。海城陶瓷四厂二层办公楼即为一例（图12）。7度区鞍钢第一硫酸盐车间五楼顶层外墙尽端墙角局部倒塌，部分小型屋面板也随之落下。

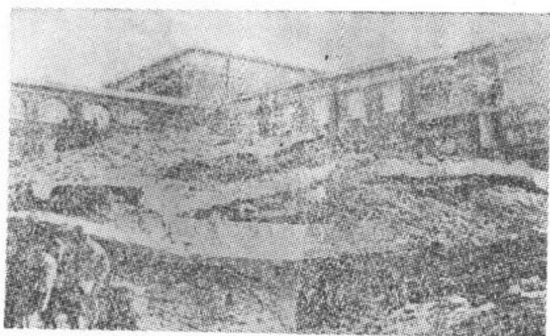
图 13

平面和立面突出的楼梯间震害就更严重。海城县革委会招待所主楼楼梯间比较典型，破坏也极严重（图13）。

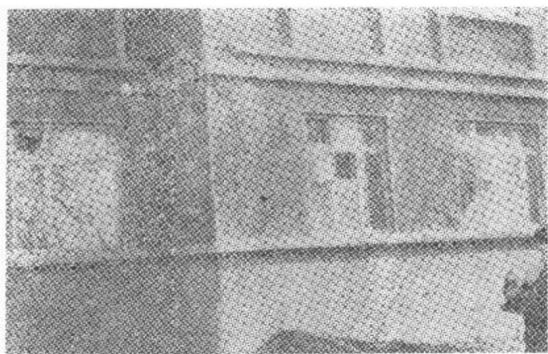
图 14

平面局部稍有突出的也会增加震害，这种例子也很多。如海城招待所前立面两端突出部分就开裂（图14）。

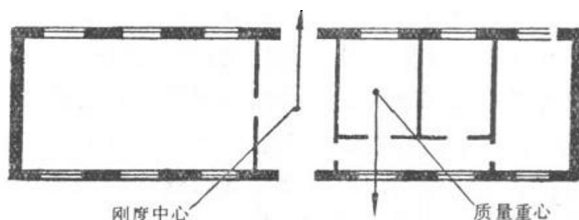
图 16 规则平面引起的扭转

即使平面规整,建筑物内部刚度、质量不均匀的也同样会产生扭转,加大地震的动力效应。图16表示墙的刚度与质量中心不符时同样产生扭矩,扭转时离中心愈远的部位附加地震力愈大。

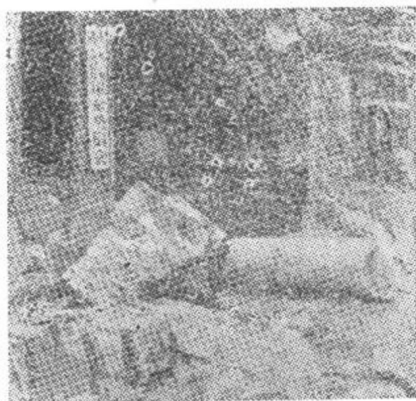
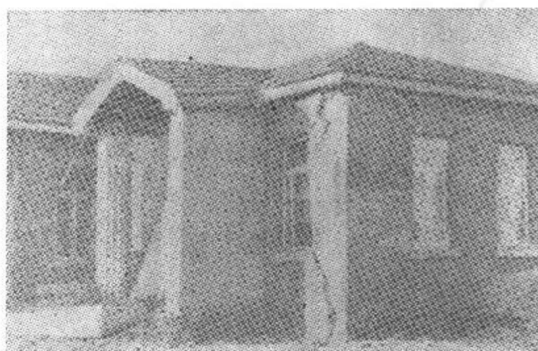
多层砖石房屋的附属物和装饰物如女儿墙、大门脸,在地震时都极易破坏,因为都是突出于立面的部件,承受地震力大,而自身强度低。这些部件在9度区的损坏现象既严重又普遍。这类装饰物一般都在房屋的出入口处,倒塌时容易伤人。今后设计中应尽量避免采用这些部件,图17、18为这种倒塌的几个实例。
