# 建设工程重大质量事故警示录

## 1.1 某市曙光化工厂综合楼软弱地基变形事故

## 1.2 某市桥苑新村 B 栋大楼工程桩基整体失稳 对六~十八层进行定向爆破拆除的事故

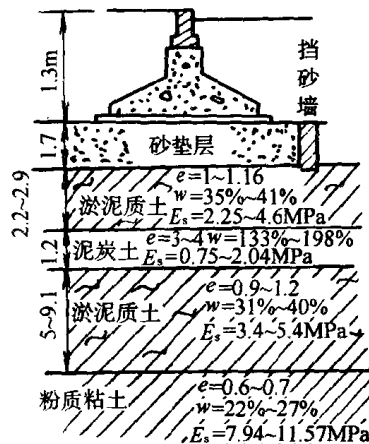
图 1.1-2 基础下土层分布图

图 1.1-2 反映了砂垫层以下土层的分布及其主要性质。

（1）淤泥质粘土与淤泥质粉质粘土，埋深 3.1~5.6m，厚 2.2~2.9m，灰色，软~流塑状态，局部夹少量螺壳，比贯入阻力平均值  $P_{Es}=0.74\text{MPa}$ ；含水量  $w$ 、孔隙比  $e$  和压缩模量  $E_s$  如图 1.1-2 所示，压缩系数  $a_{1-2}=0.408\sim0.795\text{MPa}^{-1}$ ；快剪  $C=31.9\sim35.3\text{kPa}$ ， $\varphi$

(2) 泥炭土层, 平均厚 1.2m, 黑色, 软塑, 呈松散状, 含大量腐烂的植物纤维;  $P_{Es}=0.69\text{MPa}$ ; 相对密度为 1.99~2.54,  $w$ 、 $e$ 、 $E_s$  见图 1.1-2,  $a_{1-2}=1.22\sim 3.57\text{MPa}^{-1}$ ; 有机质含量 33.3%~33.9%, 烧失量 36.5%~37.5%; 次压缩系数  $c_{Es}=0.01\sim 0.075$ ,  $c=23.5\text{kPa}$ ,  $\varphi=4.6^\circ$ 。

(3) 淤泥质粘土及淤泥质粉质粘土, 局部含薄层粉土。该层位于泥炭土层之下, 建筑物东南部位厚度约 5m, 向西北逐渐增至 9m 左右, 灰色, 呈软塑~流塑状态,  $P_{Es}=0.48\text{MPa}$ ,  $w$ 、 $e$ 、 $E_s$  见图 1.1-2,  $a_{1-2}=0.306\sim 0.561\text{MPa}^{-1}$ 。

(4) 粉质粘土, 黄色, 呈可~软塑状态, 东南埋深浅, 约 12.2m, 向西北增加到 15.8m,  $w$ 、 $e$ 、 $E_s$  见图 1.1-2,  $a_{1-2}=0.134\sim 0.214\text{MPa}^{-1}$ 。该层可作为下卧硬土层, 仅西北角钻孔  $S_1$  钻到 19.4m 时土层又变软; 本层层面自东南向西北倾斜, 东西方向平均倾斜坡度为 6.18%。南北方向为 7.1%。所以高压缩性软土层厚度由东南向西北逐渐增加。

事故的主要原因是砂垫层以下存在厚达 9.2~12.8m 的高压缩性软土层 (包括泥炭土层)。在建筑物荷载作用下, 该土层的压缩变形使建筑物产生过大沉降与沉降差。这个结论是以下列事实为论据。

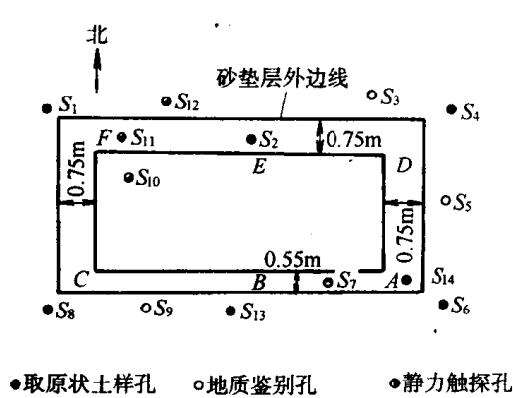
图 1.1-3 钻孔布置图

由于受场地条件及地下水条件(砂垫层位于地下水位以下)等方面的限制, 难以取原状砂样或采用标贯试验直接测定砂垫层施工质量。因此, 选用了静力触探判定各部位砂垫层的厚度、下沉值及其密实度。静探孔布置见图 1.1-3, 其中孔  $S_{10}$  位于建筑物内部, 其余 6 个静探孔均在建筑物四周。而  $S_{12}$ 、 $S_{13}$  在挡砂墙之外, 用以检测挡砂墙外侧原土层和回填土的质量。

通过静探获得砂垫层的比贯入阻力平均值  $P_{Es}$ , 查文献 [5] 中表 3-9 可以确定砂垫层的密实度(见表 1.1-1)。根据文献 [3] 第 3.2.9 条规定, 砂垫层达到中密状态方算合格, 然而从表 1.1-1 中可以看出只有  $S_{10}$  和  $S_7$  两孔的砂垫层合格, 其余 3 孔均不合格, 墙内砂垫层密实度远大于墙外。

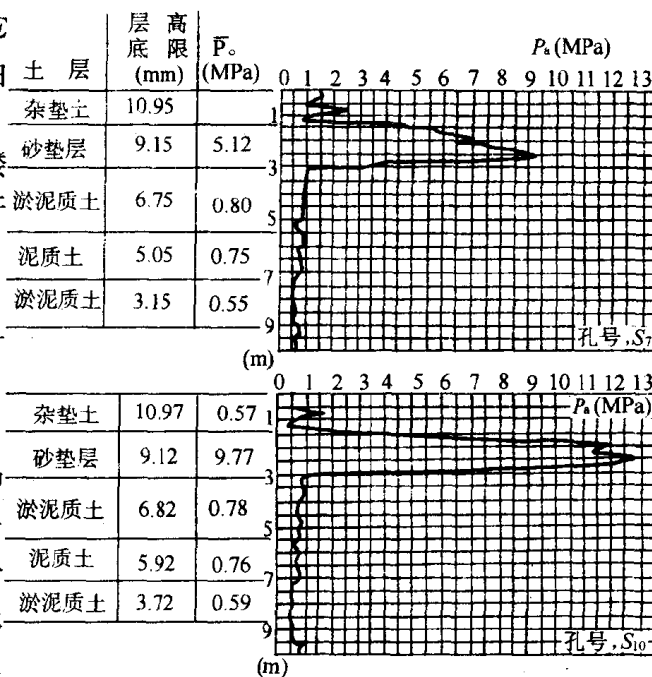
图1.1-4  $S_1$ 、 $S_{10}$ 两孔的静探曲线

图 1.1-4 是  $S_7$ 、 $S_{10}$  两孔的静探曲线, 它反映出砂垫层部位的静探曲线与其上下人工填土及淤泥质土层迥然不同。利用这一特点以及测得的静探孔孔口高程就可推出砂垫层顶面与底面之高程。进而得出层厚; 再与施工时顶面与底面高程比较可得出下沉值。各孔砂垫层厚度及下沉值推算如表 1.1-2。该表是依据砂垫层施工时底面高程与设计高程一致推算的, 因为基坑底面高程控制比基底以外砂垫层表面高程控制认真; 由于静探孔均不在基底下方, 该部位砂垫层压缩量较小, 忽略这种压缩量影响便有:

从表 1.1-2 可见, 砂垫层厚度均等于或略大于原设计厚度, 而下沉量与沉降观测结果基

本一致。如西北角  $F$  点实测沉降量最大，而  $F$  点附近  $S_{10}$ 、 $S_{11}$  两孔处砂垫层下沉量也较大，其中尤以  $S_{10}$  处的砂垫层下沉量最大，因该孔既位于  $F$  点附近又处于建筑物内部。东南角  $A$  点实测沉降量最小，附近  $S_{14}$  孔砂垫层下沉量也最小。当然，施工时砂垫层底面高程与设计高程相比会有误差，但即使误差为 5~10cm 也不会改变上述下沉的趋势。因此，砂垫层的变形不大，稳定性未丧失。

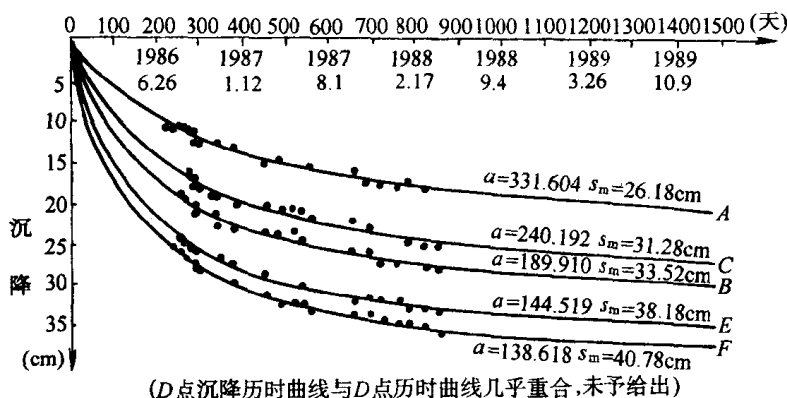
图1.1-5 实测沉降点与相关分析的沉降历时曲线

4月11日共计实测28组沉降资料(B、E点少测6组)。各测点沉降变化均与双曲线形变化规律相吻合(图1.1-5)。

$+\frac{\alpha}{s_{\infty}} \cdot \frac{1}{t}$ , 利用该式及 21~28 组历时两年的实测沉降资料进行相关分析得到各测点的  $s_{\infty}$ 、 $\alpha$ , 代入上式求得各时间的  $t$  的沉降  $s_t$ , 从而绘出沉降历时曲线如图 1.1-5 (各测点的  $s_{\infty}$  与  $\alpha$  也示于图中)。计算结果说明推求的沉降曲线与实测沉降十分吻合, 相关系数达 0.987~0.997, 均方误差仅 0.30~0.53cm。6 个测点的  $S_{\infty}$  平均值为 33.57cm。

(1) 根据历时近两年共 27 组实测沉降的相关分析, 该楼沉降与双曲线形沉降规律十分吻合。除了软土层的压缩变形外, 其他变形如地基和砂垫层稳定性丧失以及砂垫层的压缩变形均不可能与这种变形规律相吻合;

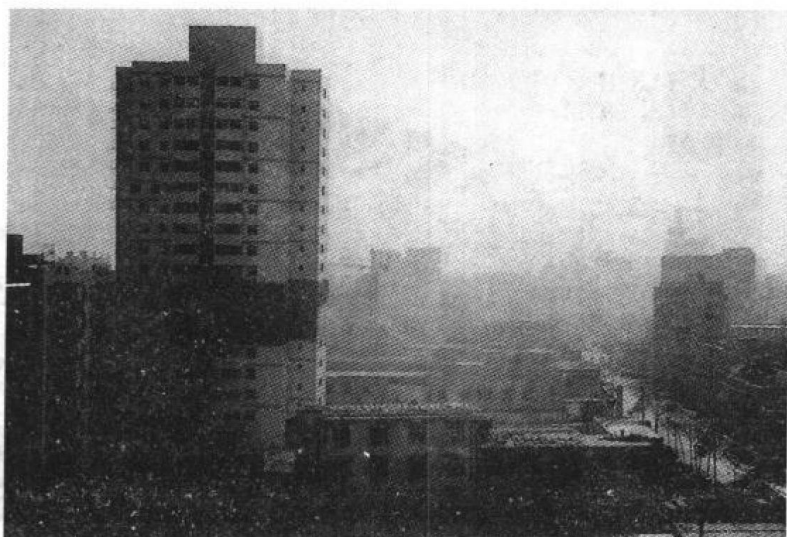
图 1.2-1 爆前的情况

某市桥苑新村 B 栋大楼是一栋在建的 18 层钢筋混凝土剪力墙结构住宅楼 (以下简称 B 栋楼), 建筑面积 1.46 万  $\text{m}^2$ , 总高度 56.6m。1995 年 1 月开始桩基施工, 4 月初基坑挖土, 9 月中旬主体工程封顶。11 月底完成室外装修和室内部分装饰及地面工程, 如图 1.2-1 控爆

前的照片。12月3日发现该工程向东北方向倾斜,顶端水平位移470mm,为了控制因不均匀沉降导致的倾斜,采取了在倾斜一侧减载与在对应一侧加载、以及注浆、高压粉喷、增加锚杆静压桩等抢救措施,曾一度使倾斜得到控制。但从12月21日起,B栋楼又突然转向西北方向倾斜,虽采取纠偏措施,但无济于事,倾斜速度加快,12月25日顶端水平位移2884mm,整座楼重心偏移了1442mm。为确保工程质量、确保B栋楼相邻建筑及住户的生命财产安全,建设单位主动要求并报市政府同意,采取上层结构6~18层定向爆破拆除的措施,从根本上消除了B栋楼的质量隐患,如图1.2-2控爆中的照片。图1.2-3控爆后的照片造成直接经济损失711万元,属一级重大事故。
