# 第一章 整体式钢筋混凝土 结构和构筑物事故

### 1. 水泥厂钢筋混凝土圆筒仓

#### (1) 1954年一例

## (2) 1962年一例

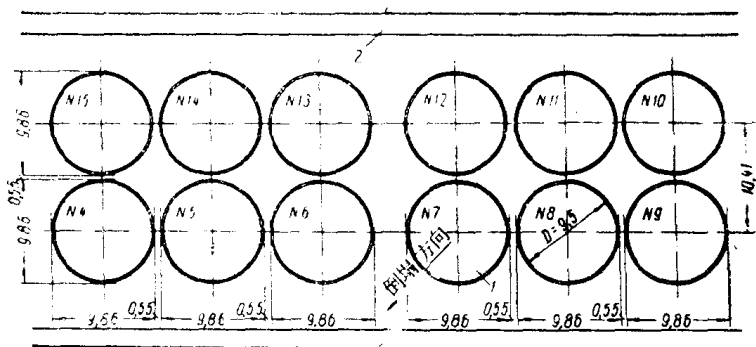
图 1-1 筒仓库平面

1—已倒塌的7号筒仓；2—铁路线

根据目睹者的报告,第7号筒仓的倒塌是在下述情况下发生的。事故发生的那天早晨,发现第7号筒仓的侧面水泥卸料口,被一木块从仓内堵住。由于这个缘故,底部两个卸料口只有一个卸出水泥。

7号筒仓倒塌时,邻接的8号筒仓也遭到破坏,在它5米左右高度处的侧壁上有一宽约7米、高约5米的大窟窿。在邻接的12号筒仓上面遗有7号筒仓碎块擦过的痕迹。在6、8、9、12、13和14号筒仓壁上均有裂缝。裂缝最多的是8和12号筒仓。不仅如此,这两个筒仓朝卸料口的一侧还有很明显的凸出现象。

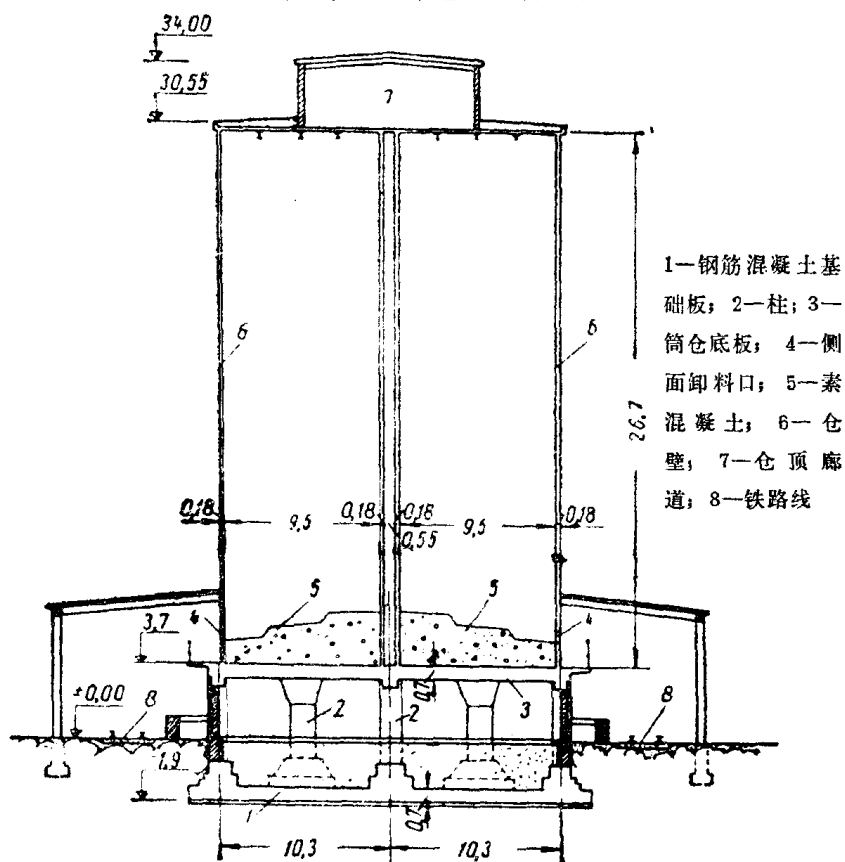
图 1-2 筒仓库剖面

该筒仓库（图1-1）由12个圆柱形筒仓组成，是按照1950年制定的定型设计建造的。原设计规定，水泥筒仓库分为两组，每组有6个筒仓。筒仓由底到顶的高度为26.7米，内径9.5米，壁厚18厘米（图1-2），混凝土标号140号。仓壁配置双排带弯钩的光面钢筋。

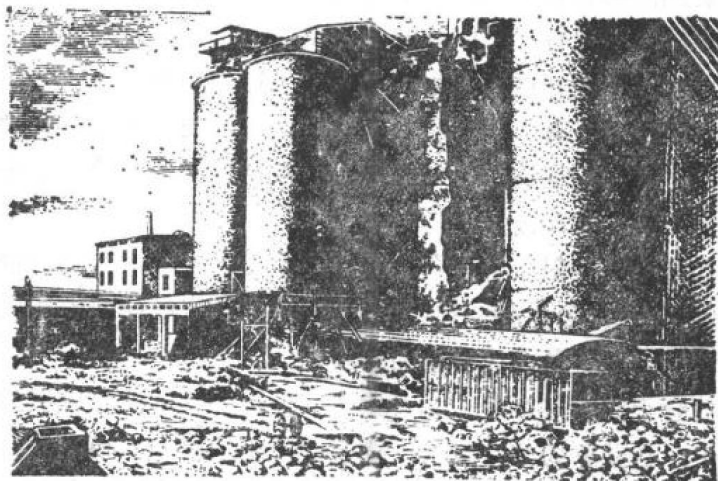
图 1-6 倒塌全貌

1962年别戈瓦特联合水泥厂在从3号筒仓往火车车皮里卸水泥时，筒仓距仓底14米高、宽9米的区段发生倒塌事故(图1-6)。

这样一来，事故发生的主要原因，是由于破坏了用滑模建造钢筋混凝土筒仓的技术规范使施工质量低劣。

破坏技术规范的要求表现在：对脱模混凝土的养护不够；对混凝土损坏处只作了表面修整，而没有先清除松散混凝土然后重新灌筑；使用未冲洗的砂和卵石作为填料（且卵石粒度大）；以及在筒仓壁配筋方面粗暴违反设计。

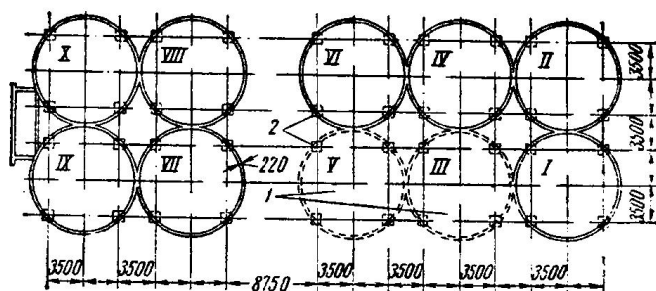
图 1-7 筒仓库平面

检查组考虑到该库的其它筒仓有倒塌的可能，根据事故的调查研究，建议将满载的5号筒仓中的水泥卸出。5号筒仓卸水泥时完全倒塌，3号筒仓原残留部分也同时倒塌。仓顶楼板结构，廊道的墙和顶盖也一同坍塌。

1—已倒塌的筒仓；2—仓下底层柱；I—X—筒仓

为进一步利用筒仓库，认为有必要在四仓组处现有筒仓内部建造能充分承受水泥压力的水平力的新筒仓。
