# 双曲线冷却塔事故 分析及处理

盛 和 晞

### 一、上安火电厂#1 冷却塔环形基础混凝土施工缺陷及 处理<sup>[1]</sup>

### 二、荥阳电厂#2 冷却塔环形基础施工缺陷及处理<sup>[2]</sup>

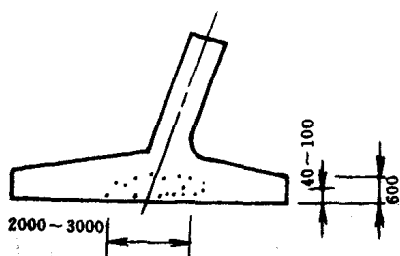
图 1-1 不密实混凝土  
的主要位置

(2) 环基底部受拉钢筋以上的混凝土6%不密实。

(3) 环基底至受拉筋之间部分混凝土有蜂窝，占底面积的18.5%。

不密实的混凝土的部位和状况见图 1-1,图 1-2。

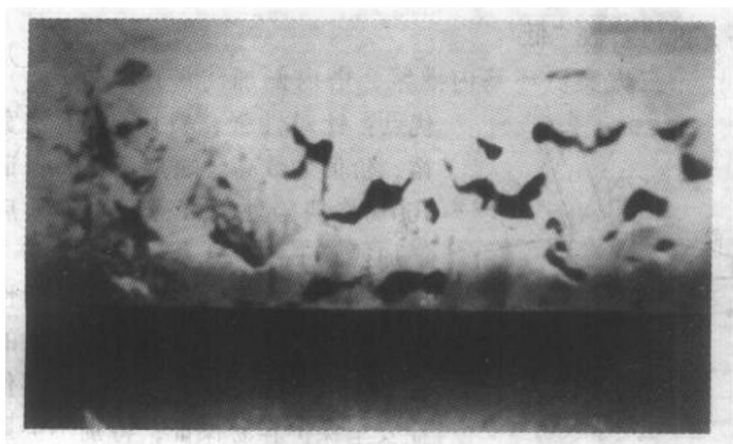
图 1-2 不密实混凝土的实物照片

(1) 蜂窝麻面比较严重，分布较广，有的地方钢筋外露，手指能伸进石子缝中。

(2) 有的地方石子呈松散堆积状态，下面是空的，有漏振混凝土。

(3) 在拆除模板的混凝土面上，有清晰可见的施工冷缝。

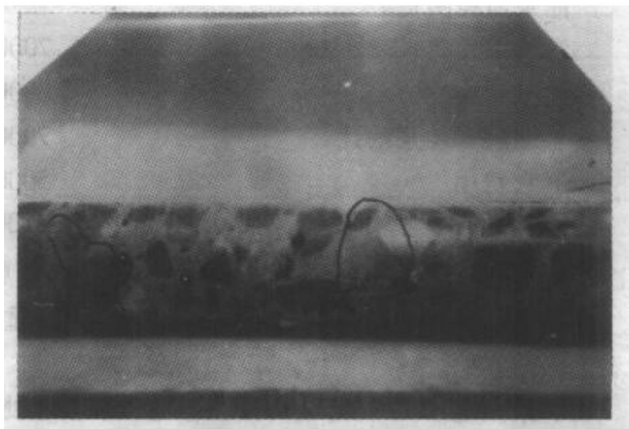
图 1-6 中间不密实处灌浆后的效果

垫层以上灌浆效果良好，基本上达到密实，能保证混凝土与受拉钢筋的握裹。环基中部由于孔隙之间没有完全相通，仍有小部分孔隙没有灌实。凡是贯通的孔隙灌浆密实程度能保证在 90% 以上。

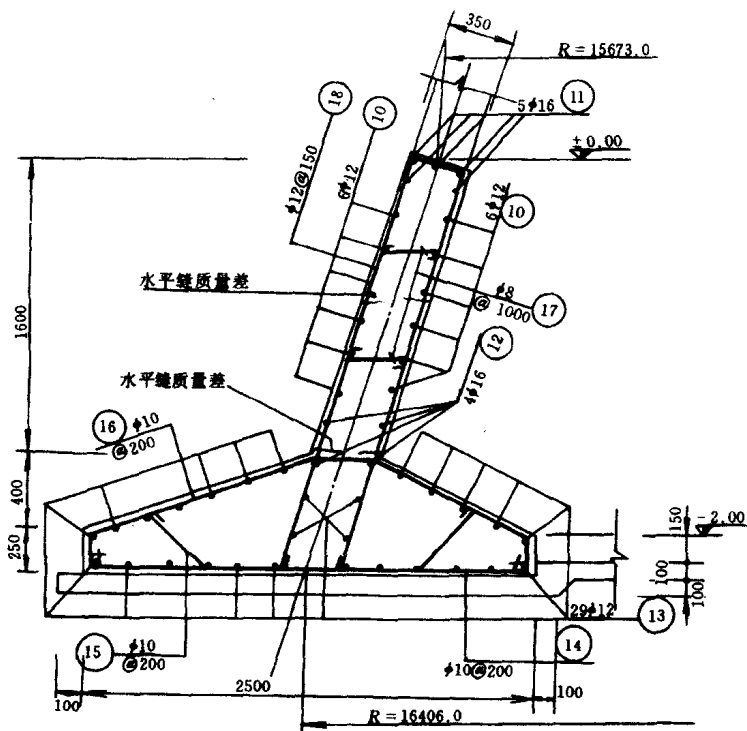
图 1-8 荏阳电厂#2 冷却塔倒 T 型环基结构图

600m<sup>2</sup>，底部直径 32.8m，为倒 T 形环基。环基混凝土已浇注完毕，人字柱钢筋绑扎一部分。1987 年 11 月 12 日环基拆模，发现多处蜂窝麻面，尤其是两条水平施工缝（底板与池壁分缝处一条，池壁中部一条水平施工缝）浇注质量差，将整体环基变成上、中、下三节。详见图 1-8。

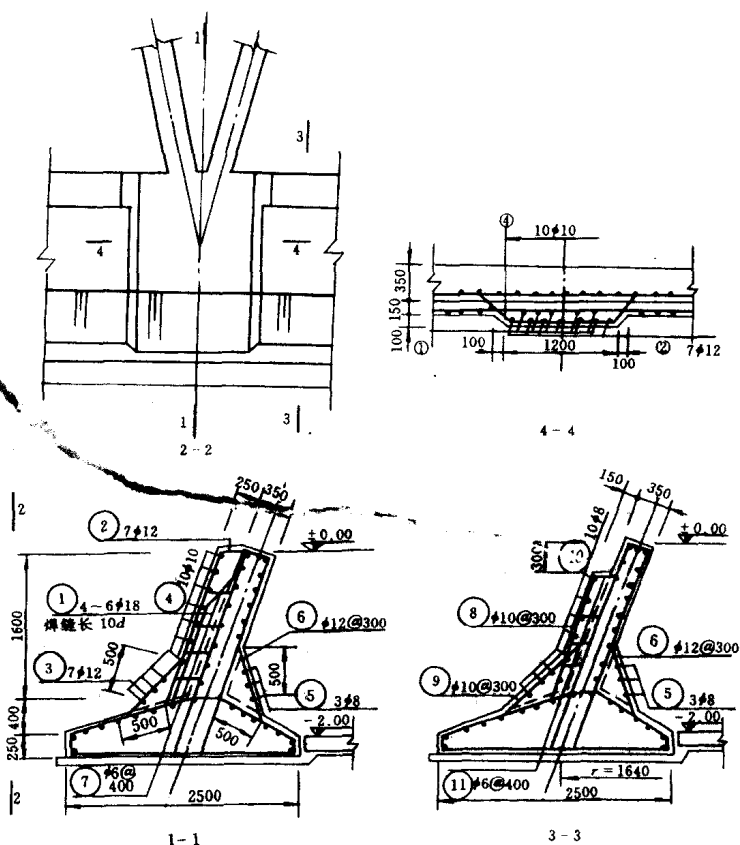
图 1-11 补强措施

冷却塔环基是整个塔筒和 24 对人字柱的基础, 又是下部水池的池壁, 受力复杂。本工程环基施工缺陷较为严重, 经计算分析研究, 确定如下补强措施:

(1) 下部施工缝处结构受力大, 原施工中薄弱地方多。采取凿除薄弱混凝土后二次灌浆和两侧加固混凝土措施。

(2) 上部施工缝处结构受力较小, 原施工中薄弱地方少, 采取凿除薄弱混凝土后二次浇灌混凝土。

(3) 为了增加环基上、中、下三节的整体性, 在水池壁外圈整个增加厚 15cm 的新浇钢筋混凝土受力层。

(4) 在 24 对人字柱基础处, 沿外池壁增加高 1.6m、宽 1.2m、厚 25cm 的钢筋混凝土层, 以增加环基混凝土的传力作用。

(5) 补强混凝土内新增钢筋应与原基础中对应钢筋焊接。采取单面焊，焊接长度为  $10d$  (钢筋直径)。
