常规兵器工业安全技术事故资料丛书

引 信

内 容 简 介

本书是《常规兵器工业安全技术事故资料丛书》的引信分册。其中包括事故资料和技术资料两部分。在事故资料中介绍了有关引信的设计结构、装配与包装、试验和测试、引信用延期药和延期、传爆件的制备以及引信分解和销毁等方面生产中所发生的54起典型安技事故资料（每起事故的概况和经过、原因分析、经验教训及防范措施）。对有的事故还进行了验证原因分析的试验。在技术资料中介绍了引信的安全性能、引信、微气体延期药和导爆药、传爆药及它们的制品的生产、销毁、贮运等方面的安全生产的技术资料。本书可供引信设计、科研、教学等有关人员参考使用，更可作为引信及有关产品的生产技安人员的技术教育教材。

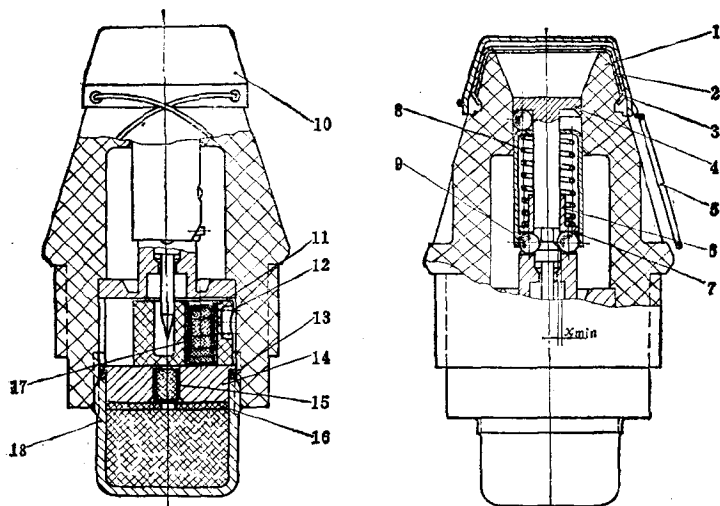
图1-1 迫-1 引信结构及钢珠突击量计算示意图

为了查找迫-1引信在勤务处理中爆炸的原因,生产厂首先对尚未出厂的八万发迫-1引信全部进行了复查,经复查发现有的传爆管有松动现象,其中有一发最为严重,该传爆管可沿圆周方向旋进 $3/4$ 周。随即装配了700发模拟松动状况的迫-1引信进行了如下试验:

再根据图1-1，可计算得钢珠卡住击针的最小量（ x_{\min} ），每边仅为0.27毫米（迫-1引信惯性套筒的内孔直径为 $\phi 9^{+0.2}$ ，

壁厚为 $0.6_{-0.06}$ ，击针杆直径为 $\phi 4_{-0.24}^{+0.08}$ ，钢珠直径为 $\phi 3 \pm 0.01$ 。而迫-2引信的惯性套筒壁厚为 0.8 ，钢珠直径为 $\phi 3^{+0.175}$ 。再因惯性套筒壁厚改薄（与迫-2引信比）易受挤变形，因此，当引信头向下，自 1.45 米高处跌落时，就会使击针（杆的斜面）挤钢珠，钢珠挤惯性套筒使之变形。变形量接近或超过钢珠卡击针的量（ 0.27 毫米），就可能使击针失去控制，向前冲击，释放滑块，解除保险。若此引信（已解除保险）在库内再受倒箱的震动，就会使击针刺发雷管。

另外，由于引信头部向下的落下试验，引信先触及铸铁板而破坏，无法判别是否解除保险，就长时期不做这项试验，致使引信结构本身的缺陷不能及早发现，这也是造成事故的重要原因。

（1）改进产品设计、将钢珠由原 $\phi 3$ 增大到 $\phi 3.5$ 毫米，惯性套筒壁厚由0.6增加到0.8毫米，把钢珠卡住击针最小量由原0.28增加到0.78毫米。改进后经20发空心弹引信头向下5米落高的落下试验和离心试验以及以后的靶场试验，均证明改进效果很好。

（2）对已出厂的 $\times\times$ 万发迫-1引信全部按迫-1甲引信产品图进行了返修。

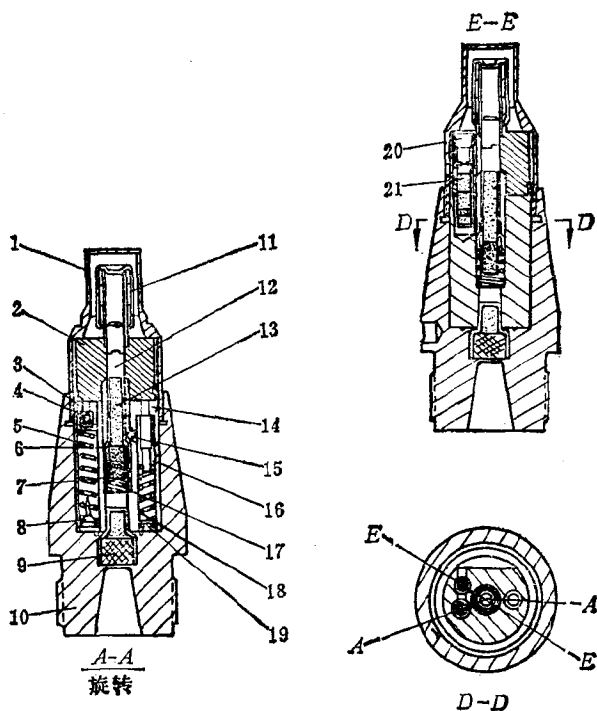
图1-2 破-3 引信构造图

破-3 引信系全保险型引信(见图 1-2),从理论上分析,只有当引信在膛内发射前已解除保险或隔离装置不起作用,并发生雷管自炸的情况下才有可能发生膛炸。为查明这次膛炸原因,引信生产厂有针对性地做了以下鉴定试验:

试验结果表明，该碰炸雷管在 10~15 齿范围中试验均有
 爆炸，满足不了引信 15 齿锤击试验的要求。

通过这项试验证明：该产品惯性销簧抗力不够，满足不了正常震动试验要求，这就进一步说明该产品在勤务处理中遇有较大跌落时，完全有可能解除保险。

通过上述检验和试验综合分析，造成此次膛炸事故主要技术原因是：该产品在设计结构方面有缺陷，不能满足勤务

处理中偶然遇到的较大跌落仍能保障引信不解除保险的要求。但通过射击试验表明，仅有引信解除保险，没有其他条件，是不会发生膛炸的。而所以会发生膛炸，是该产品同时还存在另一个缺陷，就是配用的碰炸雷管满足不了15齿的锤击试验要求。当然在实弹射击时就有可能承受不了发射时产生的强烈冲击，以致使碰炸雷管自炸，引爆传爆系列而导致膛炸事故的发生。

(1) 凡配用破-3引信的82毫米无座力破甲弹，停止使用。今后改用破-1甲代替破-3引信使用。

(2) 凡属试验及平时演习的实弹射击，炮位应严格定员，并应配置适当的防护装置。
